CD	CODICI	
TSK	Tipo scheda	BDR
NCT	CODICE UNIVOCO	
NCTN	Numero	1997-186c
INT	Intervento	Completamento restauro affreschi della parete nord del Salone di Mesi
AM	RIFERIMENTI AMMINISTRATIVI	
AMD	ATTO DI AFFIDAMENTO LAVORI	
AMDD	Data (yyyy/mm/dd)	1997/11/25
AMR	RIFERIMENTI AMMINISTRATIVI	
AMRL	Legge	L.R. 20/1990
AMRP	Piano di riferimento	1996
LC	LOCALIZZAZIONE GEOGRAFICO-AMMINISTRATIVA	
PVC	LOCALIZZAZIONE GEOGRAFICO-AMMINISTRATIVA	
PVCP	Provincia	FE

PVCC	Comune	Ferrara
PVCN	Sede	Musei Civici d'Arte Antica di Palazzo Schifanoia - Palazzina Marfisa

OGTD	Oggetto	affresco
OGTO	Indicazioni sull'oggetto	parete nord del Salone dei Mesi
OGTS	Soggetto/ Titolo	Giugno
OGTS	Soggetto/ Titolo	Luglio
OGTS	Soggetto/ Titolo	Agosto
OGTS	Soggetto/ Titolo	Settembre

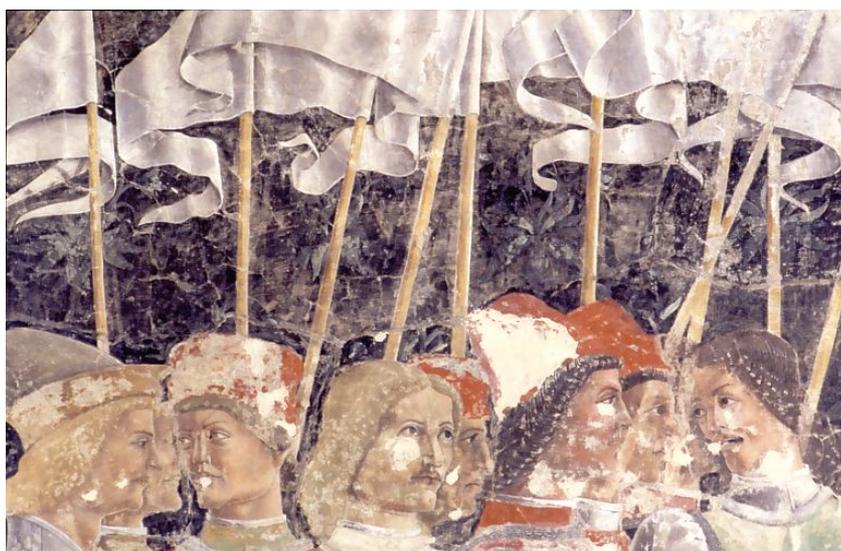
AOFG	Stato di conservazione	<p>La parete settentrionale presenta segni di abrasioni meccaniche provocate dall'utilizzo del raschietto per eliminare l'intonaco a calce. Si notano fori, graffi e lesioni dovuti all'incuria. La perdita della superficie pittorica con il suo supporto, cioè l'intonachino, è da ricondurre al processo di distacco dall'intonaco sottostante, l'arriccio, con la formazione di rigonfiamenti localizzati, a causa della notevole umidità. Si registrano microlacune dovute all'esplosione di minuscole vesciche, formate nei punti in cui il colore si era separato dall'intonachino. Persistono poi episodi di evanescenza dei colori, dovuti a residui di calce della scialbatura settecentesca. Varie lesioni su tutta la superficie pittorica e offuscamento, dal basso verso la parte alta della parete, a causa del deposito di polvere e materie grasse rivelato dalle analisi</p>
------	------------------------	--

FTAY Didascalia Prima del restauro

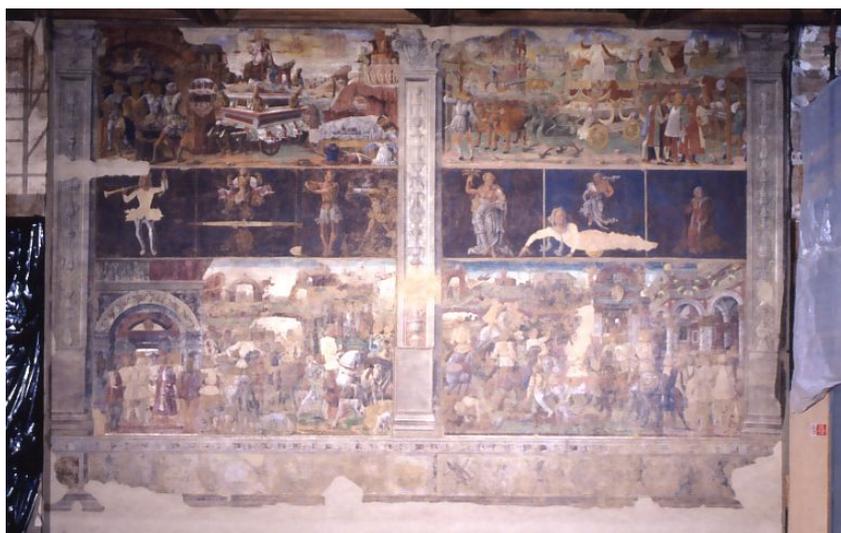
FTAY Didascalia Prima del restauro

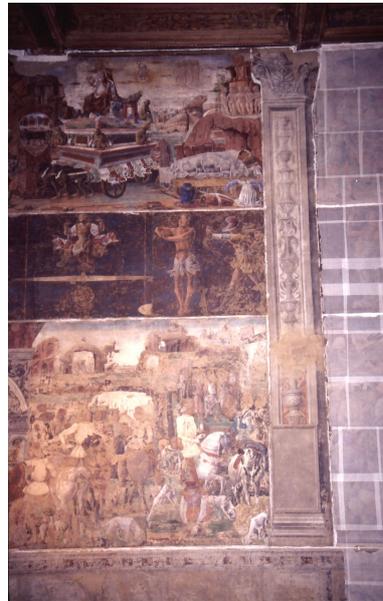
Velinatura

VELINATURA: Prima di procedere allo smontaggio dei pannelli di supporto è stata protetta la superficie pittorica con fogli di carta giapponese, facendoli aderire con del collante. Sulla velinatura è stato tracciato un reticolo di riferimento ottenuto con fili a piombo per favorire il corretto rimontaggio dell'intera parete. SMONTAGGIO DALLA PARETE: con l'ausilio di un argano a catena. RICOMPOSIZIONE A TERRA: Terminata l'operazione, i riquadri corrispondenti ai registri dei mesi e alle lesene della cornice architettonica sono stati ricomposti a terra, su un tavolato già predisposto. La zoccolatura di base viene sistemata su un telaio separato per facilitare il successivo rimontaggio sulla parete. ELIMINAZIONE DEI VECCHI TELAI E DEI MATERIALI INFIAMMABILI: rimozione dei precedenti telai lignei di supporto: il restauratore separa l'affresco dal telaio. Rimozione del polistirolo in fogli a cui era stato fatto aderire l'affresco supportato dalle tele di rifodero. L'impiego del polistirolo ha consentito la reversibilità del restauro. FODERATURA DI RINFORZO dopo la ricomposizione a terra dei riquadri dell'affresco usufruendo della quadrettatura PROVA A PARETE DEL TELAIO: Il telaio viene accostato alla parete e sollevato con l'ausilio di argani a catena prima della chiusura definitiva dei margini, allo scopo di verificarne l'esatta posizione. Alla base del telaio vengono murate le staffe di supporto per il fissaggio dell'affresco sulla parete. ADESIONE DEL TELAIO ALL'AFFRESCO. Sul lato della struttura che dovrà aderire al retro dell'affresco, viene applicata una seconda lastra forata in alluminio. Conclusa l'operazione di assemblaggio, gli operatori applicano il telaio sul retro dell'affresco, che viene inchiodato lungo i margini. La definitiva adesione del telaio alla superficie pittorica si ottiene mediante la colatura di resina epossidica caricata con quarzite. Trascorso un tempo di asciugatura di circa 12 ore, l'affresco sarà ancorato al nuovo supporto. Terminata la colatura, è opportuno 'zavorrare' il telaio per garantirne l'assoluta coesione; in questo caso si è fatto ricorso a secchi riempiti d'acqua. RICOLLOCAZIONE SULLA PARETE: L'affresco, saldato al nuovo telaio, viene ora accostato alla parete dagli operatori e sollevato nuovamente con l'ausilio di argani per poi essere fissato con staffe in acciaio e viti. In un secondo momento, con le medesime modalità avranno luogo la prova a parete e la ricollocazione dello zoccolo affrescato. SVELINATURA E PRIMA PULITURA: A questo punto è stata rimossa la velinatura di protezione, inumidendone la superficie con acqua tiepida. L'affresco riappare a poco a poco, iniziando a recuperare la freschezza della cromia originaria. La rimozione della velinatura ha permesso di conseguire una prima pulitura della superficie dalla polvere e dalle materie grasse. SECONDA PULITURA E NUOVA STUCCATURA: nelle zone di maggiore assorbimento sono state praticate applicazioni della durata di 5-10 minuti con fogli di carta imbevuti della soluzione di bicarbonato di ammonio al 15%

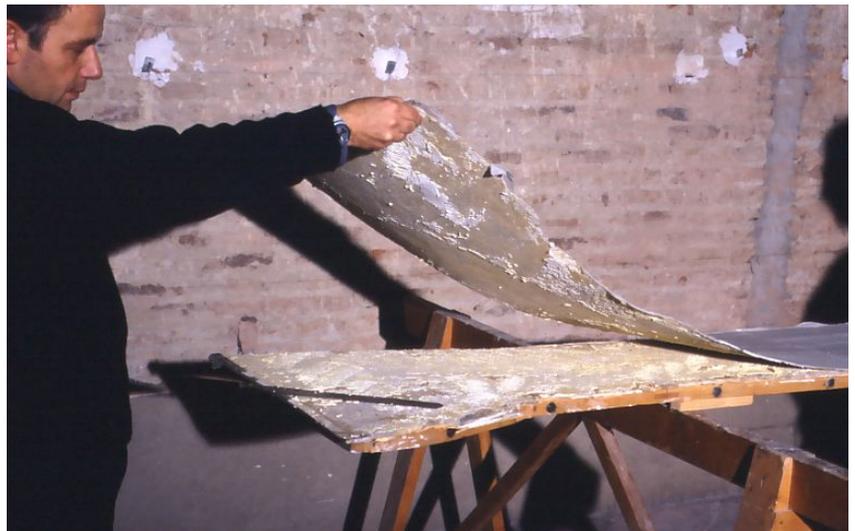
distacco dell'affresco dal telaio e rimozione della parete isolante

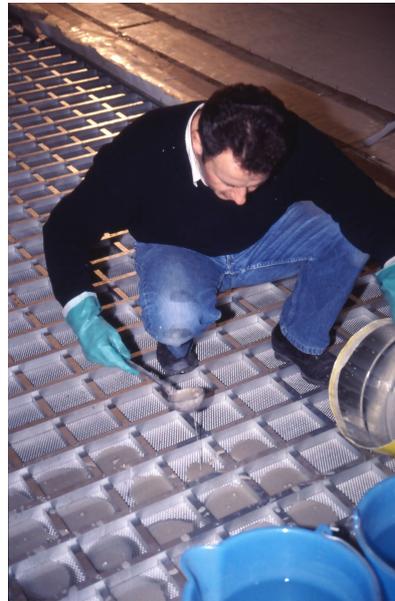
colatura della resina epossidica per far aderire l'affresco al telaio

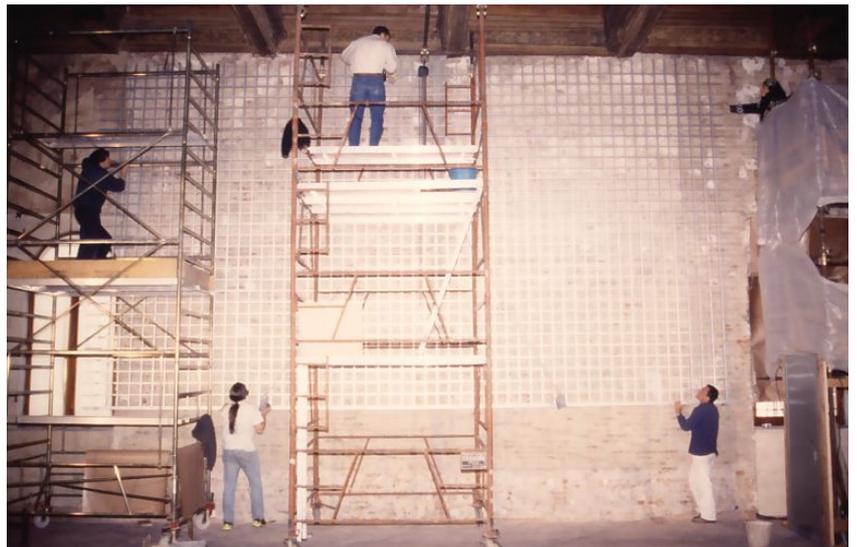
Telaio in alluminio

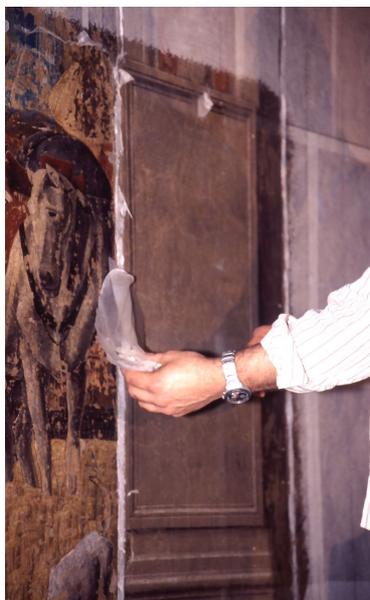
FTAY Didascalia Svelinatura dell'affresco ricollocato sulla parete

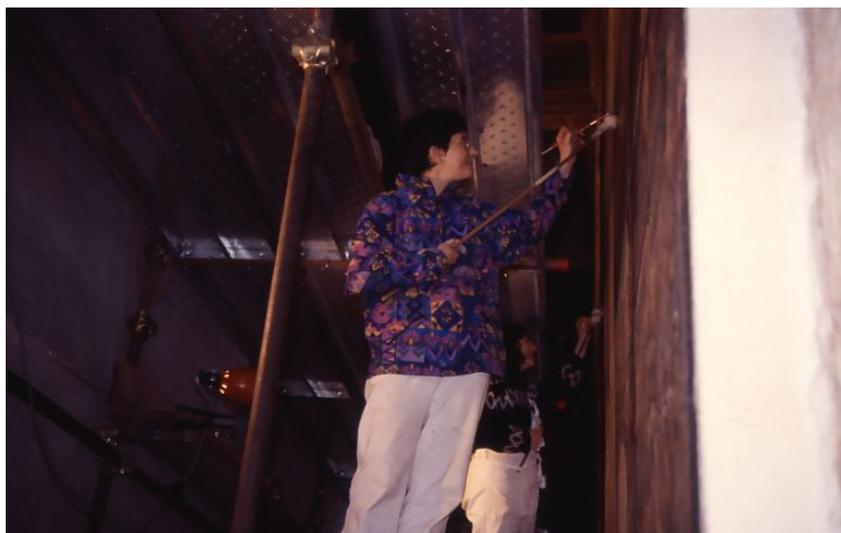
FTAY Didascalia Pulitura

per rimuovere il deposito di polvere e materie grasse presenti sulla pellicola pittorica.
