CD	CODICI	
TSK	Tipo scheda	BDR
NCT	CODICE UNIVOCO	
NCTN	Numero	1997-186c
INT	Intervento	Completamento restauro affreschi della parete nord del Salone di Mesi
AM	RIFERIMENTI AMMINISTRATIVI	
AMD	ATTO DI AFFIDAMENTO LAVORI	
AMDD	Data (yyyy/mm/dd)	1997/11/25
AMR	RIFERIMENTI AMMINISTRATIVI	
AMRL	Legge	L.R. 20/1990
AMRP	Piano di riferimento	1996
LC	LOCALIZZAZIONE GEOGRAFICO-AMMINISTRATIVA	
PVC	LOCALIZZAZIONE GEOGRAFICO-AMMINISTRATIVA	
PVCP	Provincia	FE

PVCC	Comune	Ferrara
PVCN	Sede	Musei Civici d'Arte Antica di Palazzo Schifanoia - Palazzina Marfisa

OGTD	Oggetto	affresco
OGTO	Indicazioni sull'oggetto	parete nord del Salone dei Mesi
OGTS	Soggetto/ Titolo	Giugno
OGTS	Soggetto/ Titolo	Luglio
OGTS	Soggetto/ Titolo	Agosto
OGTS	Soggetto/ Titolo	Settembre

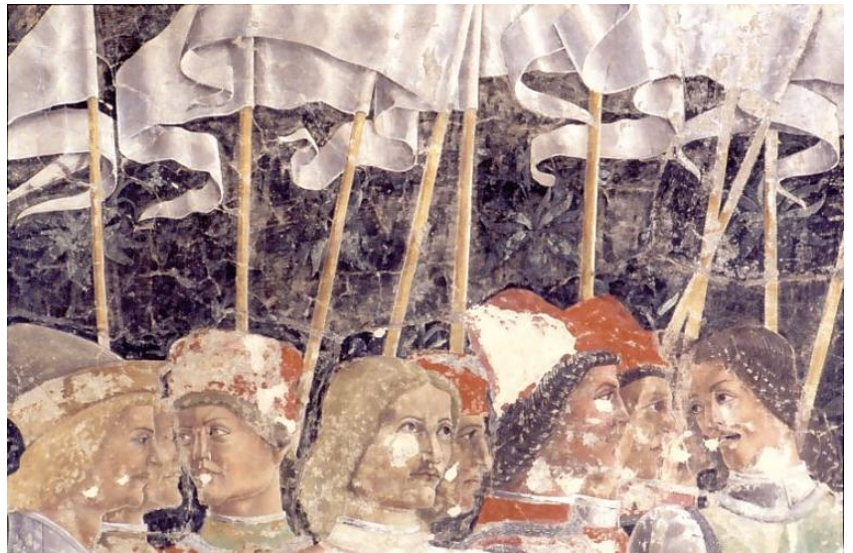
AOFG	Stato di conservazione	<p>La parete settentrionale presenta segni di abrasioni meccaniche provocate dall'utilizzo del raschietto per eliminare l'intonaco a calce. Si notano fori, graffi e lesioni dovuti all'incuria. La perdita della superficie pittorica con il suo supporto, cioè l'intonachino, è da ricondurre al processo di distacco dall'intonaco sottostante, l'arriccio, con la formazione di rigonfiamenti localizzati, a causa della notevole umidità. Si registrano microlacune dovute all'esplosione di minuscole vesciche, formate nei punti in cui il colore si era separato dall'intonachino. Persistono poi episodi di evanescenza dei colori, dovuti a residui di calce della scialbatura settecentesca. Varie lesioni su tutta la superficie pittorica e offuscamento, dal basso verso la parte alta della parete, a causa del deposito di polvere e materie grasse rivelato dalle analisi</p>
------	------------------------	--

FTAY Didascalia Prima del restauro

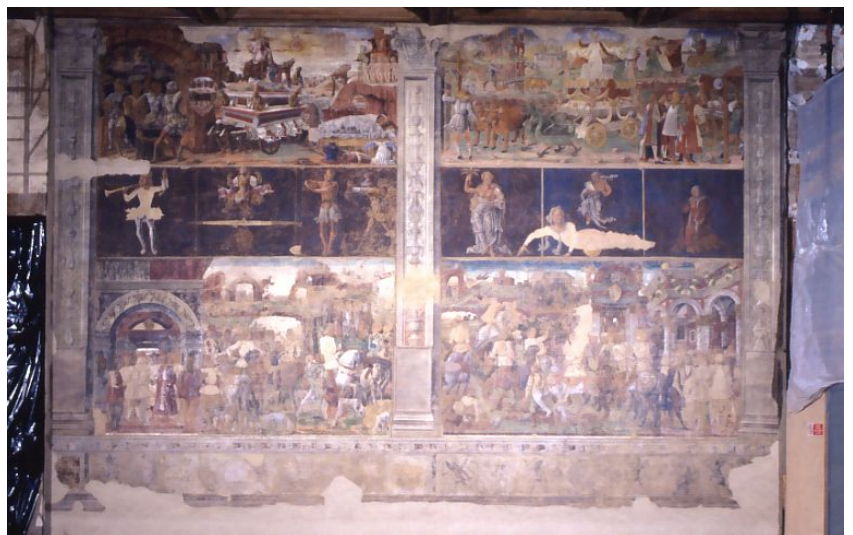
FTAY Didascalia Prima del restauro

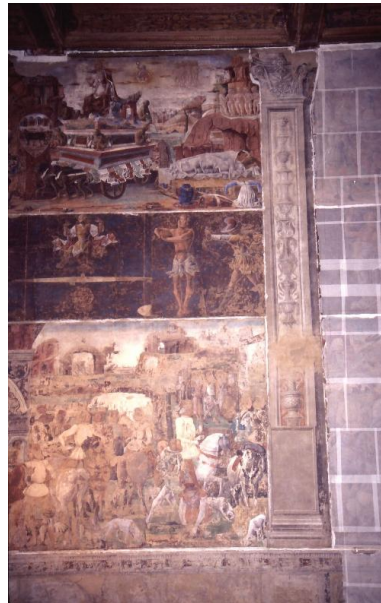
Velinatura

VELINATURA: Prima di procedere allo smontaggio dei pannelli di supporto è stata protetta la superficie pittorica con fogli di carta giapponese, facendoli aderire con del collante. Sulla velinatura è stato tracciato un reticolo di riferimento ottenuto con fili a piombo per favorire il corretto rimontaggio dell'intera parete. SMONTAGGIO DALLA PARETE: con l'ausilio di un argano a catena.

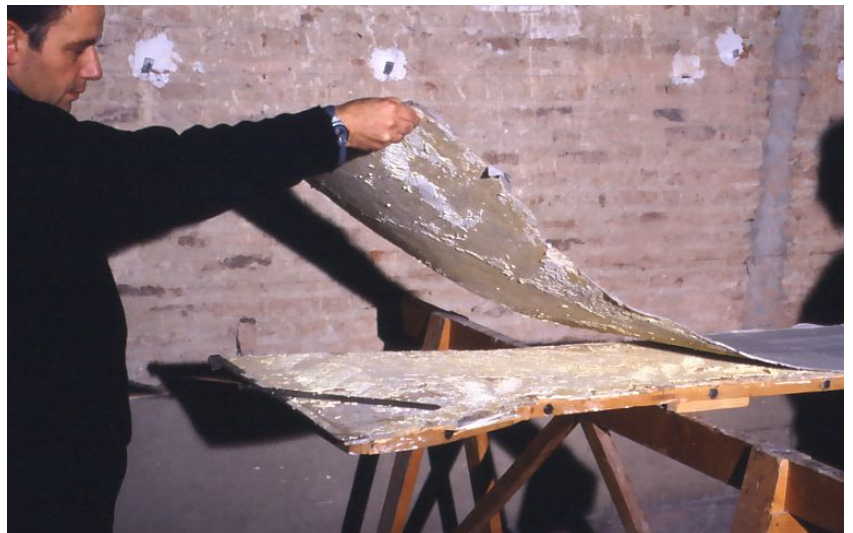
distacco dell'affresco dal telaio e rimozione della parete isolante

TELAJ E DEI MATERIALI INFIAMMABILI:rimozione dei precedenti telai lignei di supporto: il restauratore separa l'affresco dal telaio. Rimozione del polistirolo in fogli a cui era stato fatto aderire l'affresco supportato dalle tele di rifodero. L'impiego del polistirolo ha consentito la reversibilità del restauro. FODERATURA DI RINFORZO

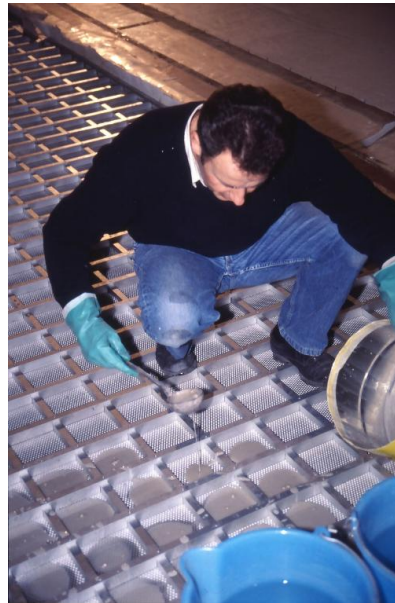
colatura della resina epossidica per far aderire l'affresco al telaio

l'operazione di assemblaggio, gli operatori applicano il telaio sul retro dell'affresco, che viene inchiodato lungo i margini. La definitiva adesione del telaio alla superficie pittorica si ottiene mediante la colatura di resina epossidica caricata con quarzite. Trascorso un tempo di asciugatura di circa 12 ore, l'affresco sarà ancorato al nuovo supporto.

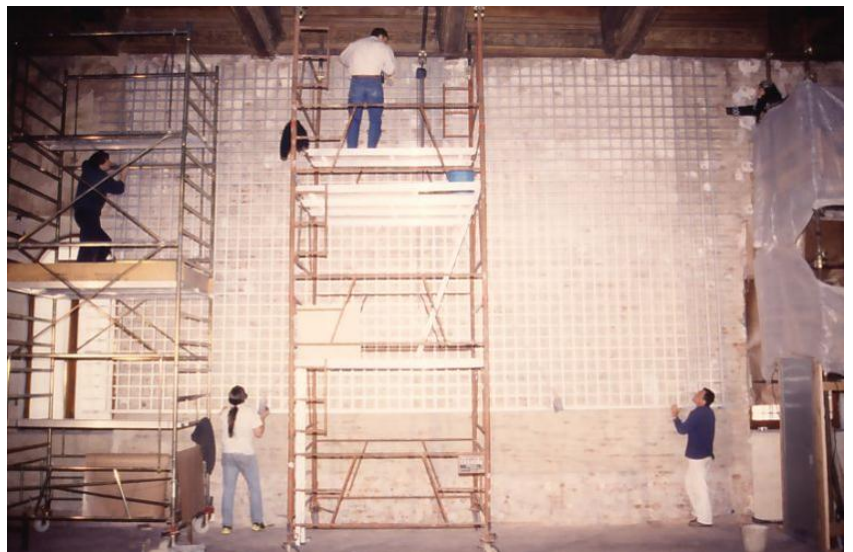
Telaio in alluminio

ADESIONE DEL TELAIO ALL'AFFRESCO. Sul lato della struttura che dovrà aderire al retro dell'affresco, viene applicata una seconda lastra forata in alluminio. Conclusa

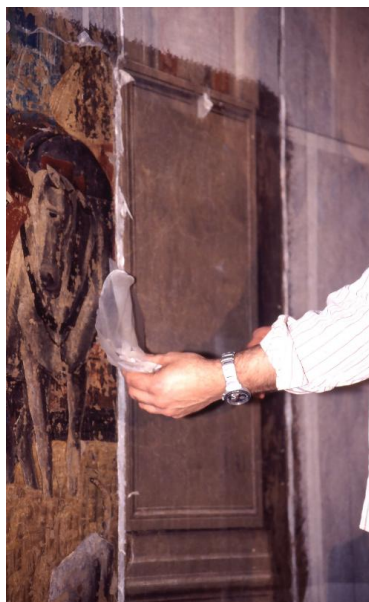
FTAY Didascalia Svelinatura dell'affresco ricollocato sulla parete

PRIMA PULITURA: A questo punto è stata rimossa la velinatura di protezione, inumidendone la superficie con acqua tiepida. L'affresco riappare a poco a poco, iniziando a recuperare la freschezza della cromia originaria. La

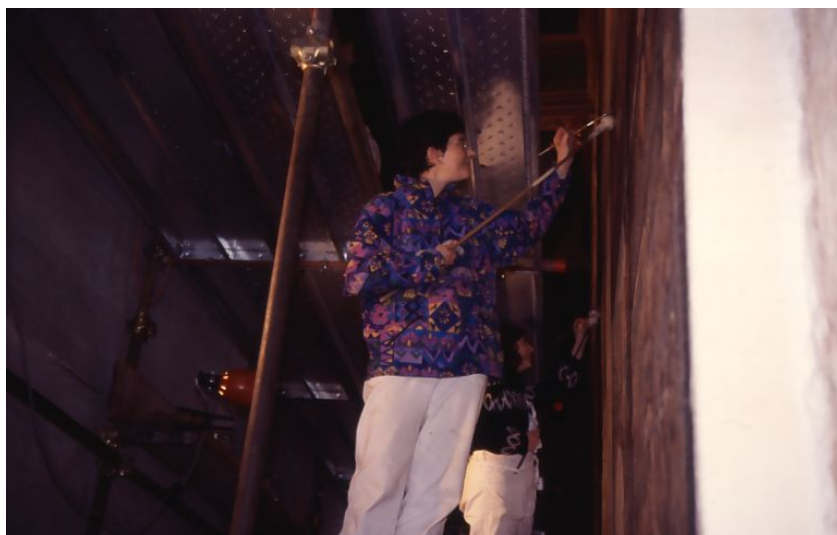
FTAY Didascalia Pulitura

nelle zone di maggiore assorbimento sono state praticate applicazioni della durata di 5-10 minuti con fogli di carta imbevuti della soluzione di bicarbonato di ammonio al 15%

per rimuovere il deposito di polvere e materie grasse presenti sulla pellicola pittorica.
