CD	CODICI	
TSK	Tipo scheda	BDR
NCT	CODICE UNIVOCO	
NCTN	Numero	2002-86
INT	Intervento	Restauro di portali
AM	RIFERIMENTI AMMINISTRATIVI	
AMD	ATTO DI AFFIDAMENTO LAVORI	
AMR	RIFERIMENTI AMMINISTRATIVI	
AMRL	Legge	L.R. 18/2000
AMRP	Piano di riferimento	2001
LC	LOCALIZZAZIONE GEOGRAFICO-AMMINISTRATIVA	
PVC	LOCALIZZAZIONE GEOGRAFICO-AMMINISTRATIVA	
PVCP	Provincia	PR
PVCC	Comune	Berceto

PVCN Sede portali lungo la Via Francigena

PVCI Indirizzo Via Roma 19 e via Pier Maria Rossi 12

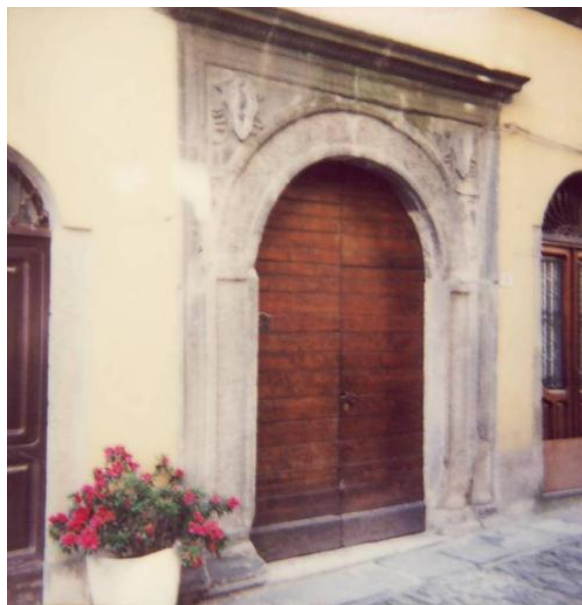
Portale di via Roma 19 prima del restauro

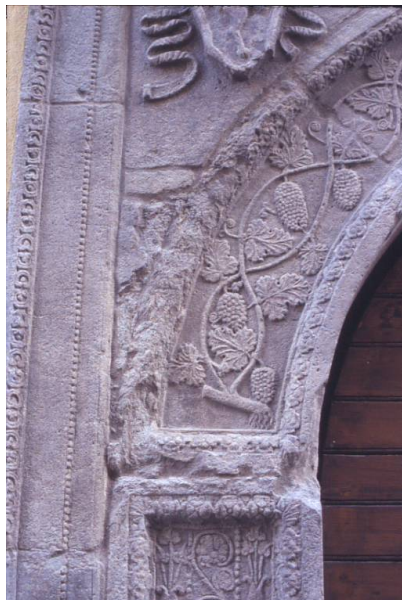
FTAY Didascalia particolare prima del restauro

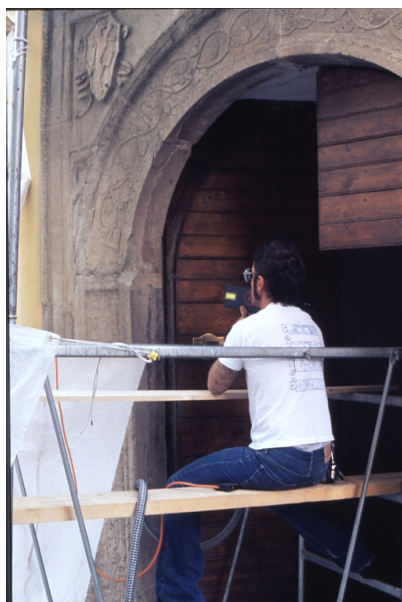
FTAY Didascalia durante le fasi di restauro

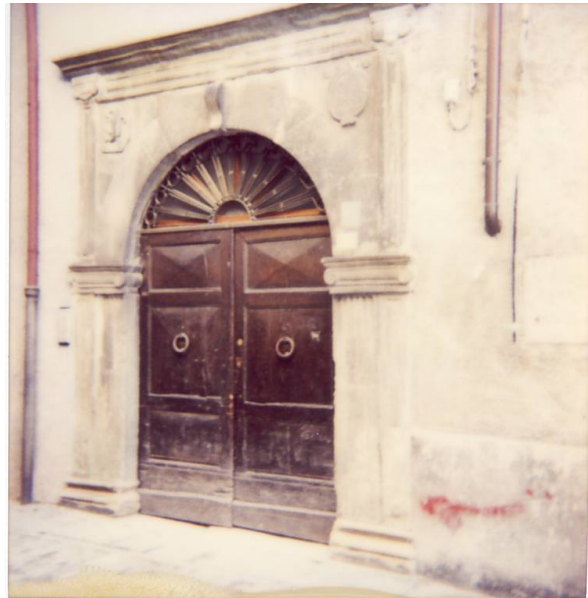
Portale di via Pier Maria Rossi 12

OG	OGGETTO	
OGT	OGGETTO	
OGTD	Oggetto	portale
OGTQ	Numero	2
OGTO	Indicazioni sull'oggetto	<p>PORTALE DI VIA P. MARIA ROSSI:ricoperto da un deposito di sporco e polvere con alcune formazioni di croste nere nelle parti protette dall'acqua. Nella parte alta sono presenti zone di dilavamento dovute a infiltrazioni d'acqua dalla cornice aggettante della trabeazione del secondo ordine con di fenomeni di solfatazioni.Sulla superficie sono presenti ossalati. La superficie della parte bassa, di entrambe le paraste era ricoperta da catrame. Erano presenti crepe, fessure, perdita della malta lungo i giunti tra le lastre di pietra. PORTALE DI VIA ROMA:la parte alta era molto degradata con rigonfiamenti, sollevamenti e fenomeni di solfatazioni della pietra. La superficie era interessata da ossalati e attacchi biologici e ricoperta da un deposito di sporco consistenza oleosa.La parte bassa dei piedritti, presenta una corrosione che ha interessato il motivo decorativo e ricoperta da catrame. Erano presenti crepe, fessure, perdita della malta lungo i giunti tra le lastre di pietra.</p>

documentazione fotografica e analisi di laboratorio per il riconoscimento della pietra e individuare la natura della patina superficiale presente sui campioni e gli eventuali leganti e trattamenti superficiali della pietra. PULITURA campioni su entrambi i portali, utilizzando diverse tecniche: impacchi solventi a base di una soluzione di carbonato di ammonio, mezzi meccanici (microfrese e bisturi), e tecnica a laser. CONSOLIDAMENTO con silicato di etile con ripetute stesure fino a rifiuto. rimozione del filo elettrico dal portale di via Roma che era stato fissato nella parte alta a ridosso dello stemma e dal portale di via Rossi è stato rimosso il numero civico che si trovava nella parte bassa del secondo ordine. rimozione di alcune stuccature di precedenti interventi e, con microfrese, è stato rimosso lo strato di catrame presente sulla parte bassa di entrambi i portali. STUCCATURA tutte le fessure, le crepe e i giunti tra le lastre con una malta a base di calce, polvere di marmo colorata, fino ad ottenere una colorazione il più possibile simile al colore della pietra originale TRATTAMENTI FINALI La cornice di trabeazione, di entrambi i portali, è stata ricoperta con una lastra di piombo a protezione della superficie e per impedire quindi le infiltrazioni di acqua piovana. stesura su tutta la superficie un protettivo a base di silossano.

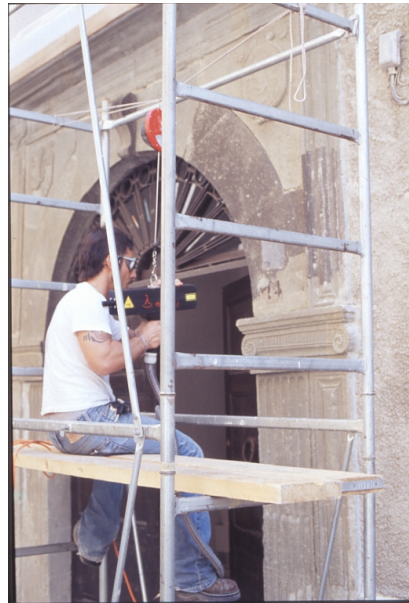
FTAY Didascalia durante le fasi di restauro

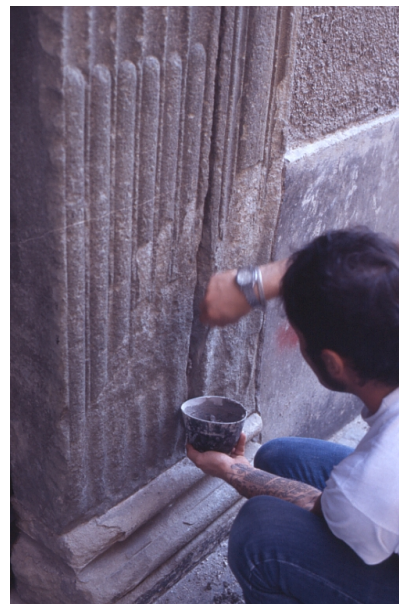
FTAY Didascalia durante le fasi di restauro

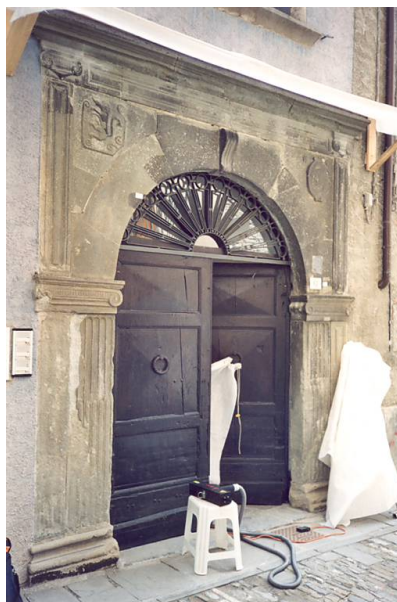
FTAY Didascalia durante le fasi di restauro
