## CATALOGO DEL PATRIMONIO

CD	CODICI		
_	CODICI		
TSK	Tipo scheda	BDR	
NCT	CODICE UNIVOCO		
NCTN	Numero	2002-86	
INT	Intervento	Restauro di portali	
AM	RIFERIMENTI AMMINISTRATIVI		
AMD	ATTO DI AFFIDAMENT	O LAVORI	
AMR	RIFERIMENTI AMMINISTRATIVI		
AMRL	Legge	L.R. 18/2000	
AMRP	Piano di riferimento	2001	
LC	LOCALIZZAZIONE GEOGRAFICO-AMMINISTRATIVA		
PVC	LOCALIZZAZIONE GEOGRAFICO-AMMINISTRATIVA

PVCN	Sede	portali lungo la Via Francigena	
PVCI	Indirizzo	Via Roma 19 e via Pier Maria Rossi 12	
OG	OGGETTO		
OGT	OGGETTO		
OGTD	Oggetto	portale	
OGTQ	Numero	2	
OGTO	Indicazioni sull'oggetto	PORTALE DI VIA P. MARIA ROSSI:ricoperto da un deposito di sporco e polvere con alcune formazioni di croste nere nelle parti protette dall'acqua. Nella parte alta sono presenti zone di dilavamento dovute a infiltrazioni d'acqua dalla cornice aggettante della trabeazione del secondo ordine con di fenomeni di solfatazioni. Sulla superficie sono presenti ossalati. La superficie della parte bassa, di entrambe le paraste era ricoperta da catrame. Erano presenti crepe, fessure, perdita della malta lungo i giunti tra le lastre di pietra. PORTALE DI VIA ROMA:la parte alta era molto degradata con rigonfiamenti, sol

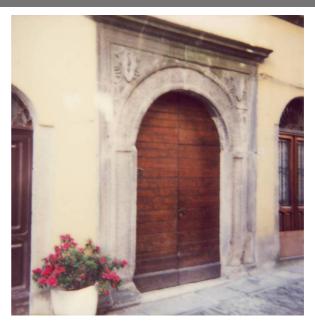
Portale di via Roma 19 prima del restauro

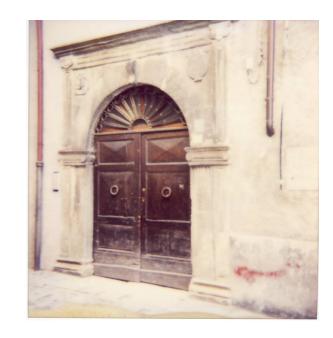
Portale di via Pier Maria Rossi 12

documentazione fotografica e analisi di laboratorio per il riconoscimento della pietra e individuare la natura della patina superficiale presente sui campioni e gli eventuali leganti e trattamenti superficiali della pietra. PULITURA campioni su entrambi i portali, utilizzando diverse tecniche: impacchi solventi a base di una soluzione di carbonato di ammonio, mezzi meccanici (microfrese e bisturi), e tecnica a laser. CONSOLIDAMENTO con silicato di etile con ripetute stesure fino a rifiuto, rimozione del filo elettrico dal portale di via Roma che era stato fissato nella parte alta a ridosso dello stemma e dal portale di via Rossi è stato rimosso il numero civico che si trovava nella parte bassa del secondo ordine. rimozione di alcune stuccature di precedenti interventi e, con microfrese, è stato rimosso lo strato di catrame presente sulla parte bassa di entrambi i portali. STUCCATURA tutte le fessure, le crepe e i giunti tra le lastre con una malta a base di calce, polvere di marmo colorata, fino ad ottenere una colorazione il più possibile simile al colore della pietra originale TRATTAMENTI FINALI La cornice di trabeazione, di entrambi i portali, è stata ricoperta con una lastra di piombo a protezione della superficie e per impedire quindi le infiltrazioni di acqua piovana. stesura su tutta la superficie un protettivo a base di silossano.

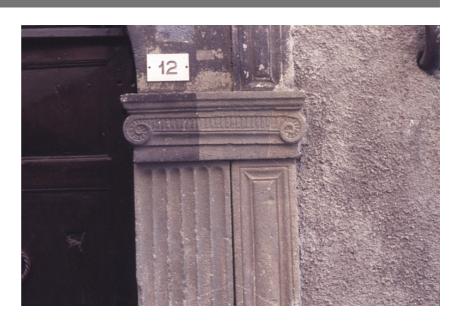
particolare relativo al numero civico
