ID Samira: 154208
 Numero: 2002-86
 Legge: L.R. 18/2000
 Piano di riferimento: 2001

CD	CODICI	
TSK	Tipo scheda	BDR
NCT	CODICE UNIVOCO	
NCTN	Numero	2002-86
INT	Intervento	Restauro di portali
AM	RIFERIMENTI AMMINISTRATIVI	
AMD	ATTO DI AFFIDAMENTO LAVORI	
AMR	RIFERIMENTI AMMINISTRATIVI	
AMRL	Legge	L.R. 18/2000
AMRP	Piano di riferimento	2001
LC	LOCALIZZAZIONE GEOGRAFICO-AMMINISTRATIVA	
PVC	LOCALIZZAZIONE GEOGRAFICO-AMMINISTRATIVA	
PVCP	Provincia	PR
PVCC	Comune	Berceto
PVCN	Sede	portali lungo la Via Francigena
PVCI	Indirizzo	Via Roma 19 e via Pier Maria Rossi 12
OG	OGGETTO	
OGT	OGGETTO	
OGTD	Oggetto	portale

OGTO Indicazioni sull'oggetto

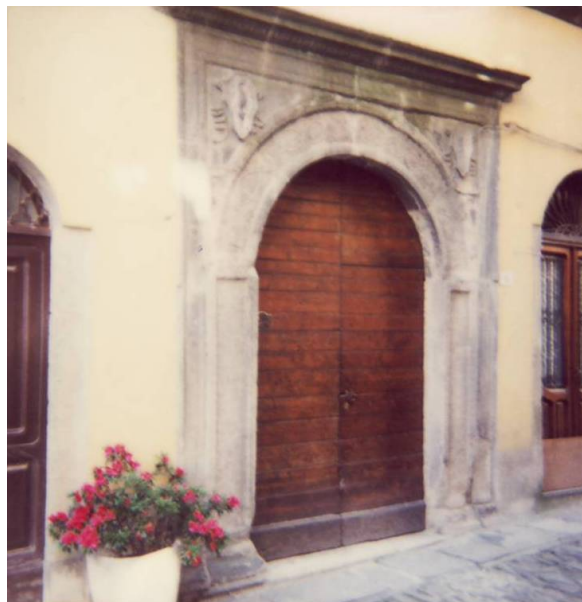
Portale di via Roma 19 prima del restauro

documentazione fotografica e analisi di laboratorio per il riconoscimento della pietra e individuare la natura della patina superficiale presente sui campioni e gli eventuali leganti e trattamenti superficiali della pietra. PULITURA campioni su entrambi i portali, utilizzando diverse tecniche: impacchi solventi a base di una soluzione di carbonato di ammonio, mezzi meccanici (microfrese e bisturi), e tecnica a laser. CONSOLIDAMENTO con silicato di etile con ripetute stesure fino a rifiuto. rimozione del filo elettrico dal portale di via Roma che era stato fissato nella parte alta a ridosso dello stemma e dal portale di via Rossi è stato rimosso il numero civico che si trovava nella parte bassa del secondo ordine. rimozione di alcune stuccature di precedenti interventi e, con microfrese, è stato rimosso lo strato di catrame presente sulla parte bassa di entrambi i portali. STUCCATURA tutte le fessure, le crepe e i giunti tra le lastre con una malta a base di calce, polvere di marmo colorata, fino ad ottenere una colorazione il più

possibile simile al colore della pietra originale
TRATTAMENTI FINALI La cornice di trabeazione, di entrambi i portali, è stata ricoperta con una lastra di piombo a protezione della superficie e per impedire quindi le infiltrazioni di acqua piovana. stesura su tutta la superficie un protettivo a base di silossano.

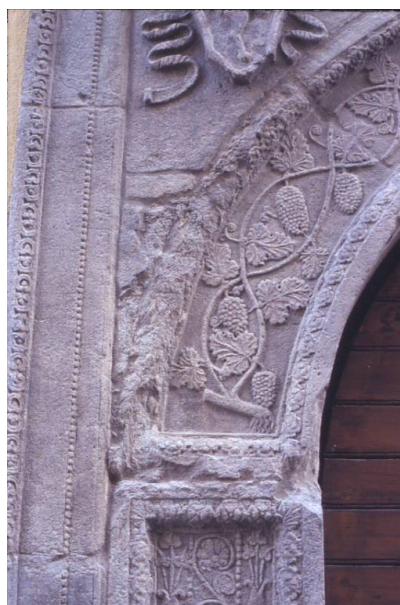
particolare prima del restauro

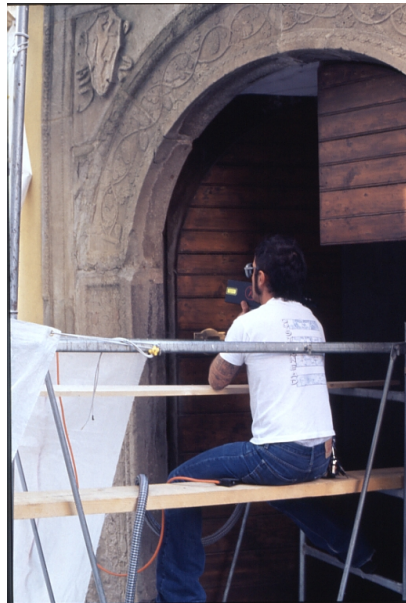
FTAY Didascalia durante le fasi di restauro

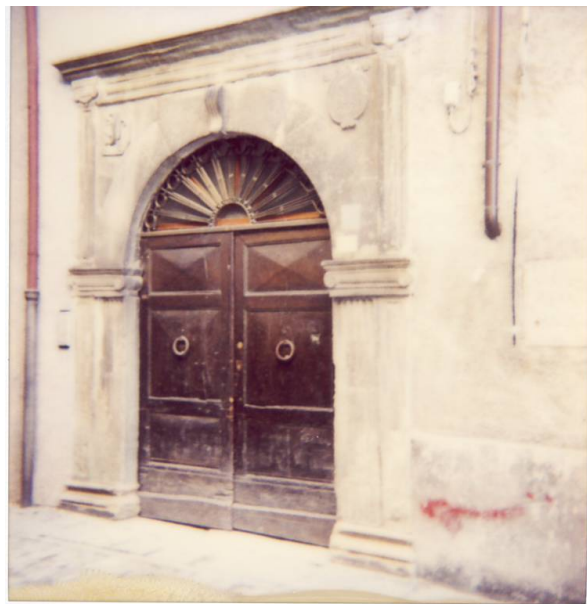
FTAY Didascalia Portale di via Pier Maria Rossi 12

PORTALE DI VIA P. MARIA ROSSI:ricoperto da un deposito di sporco e polvere con alcune formazioni di croste nere nelle parti protette dall'acqua. Nella parte alta sono presenti zone di dilavamento dovute a infiltrazioni d'acqua dalla cornice aggettante della trabeazione del secondo ordine con di fenomeni di solfatazioni.Sulla superficie sono presenti ossalati. La superficie della parte bassa, di entrambe le paraste era ricoperta da catrame. Erano presenti crepe, fessure, perdita della malta lungo i giunti tra le lastre di pietra. PORTALE DI VIA ROMA:la parte alta era molto degradata con rigonfiamenti, sollevamenti e fenomeni di solfatazioni della pietra. La superficie era interessata da ossalati e attacchi biologici e ricoperta da un deposito di sporco consistenza oleosa.La parte bassa dei piedritti, presenta una corrosione che ha interessato il motivo decorativo e ricoperta da catrame. Erano presenti crepe, fessure, perdita della malta lungo i giunti tra le lastre di pietra.

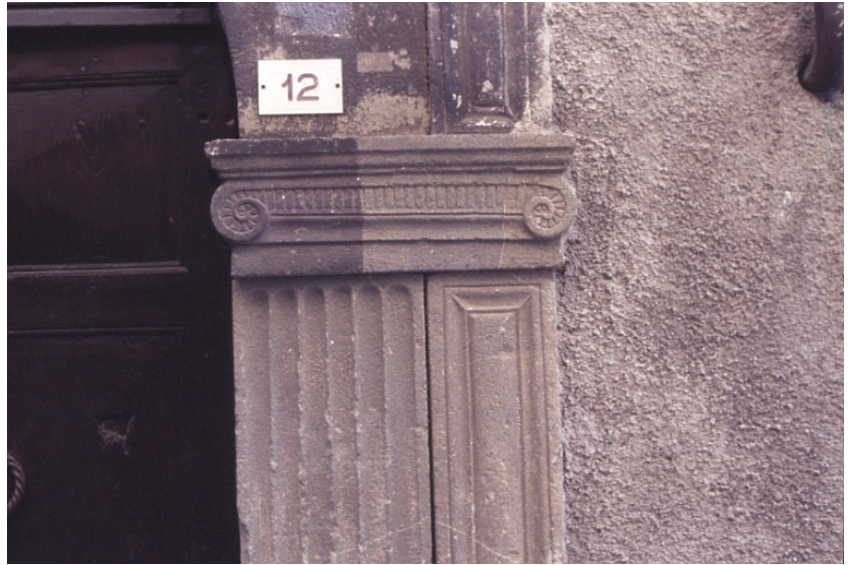
FTAY Didascalia particolare relativo al numero civico

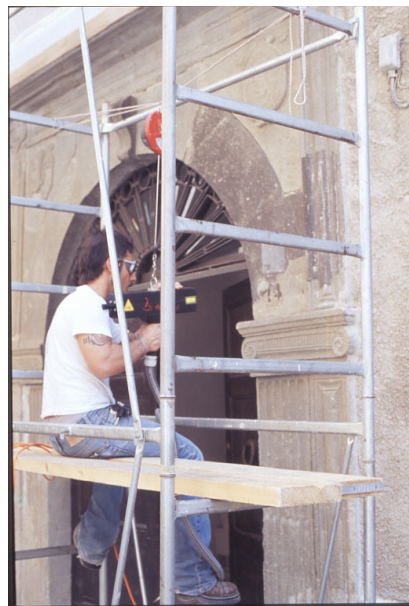
FTAY Didascalia durante le fasi di restauro

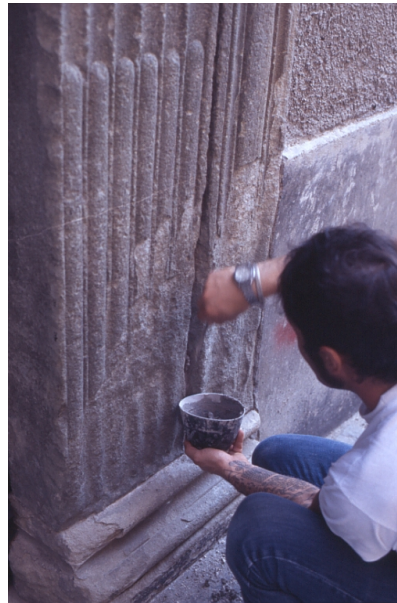
FTAY Didascalia durante le fasi di restauro

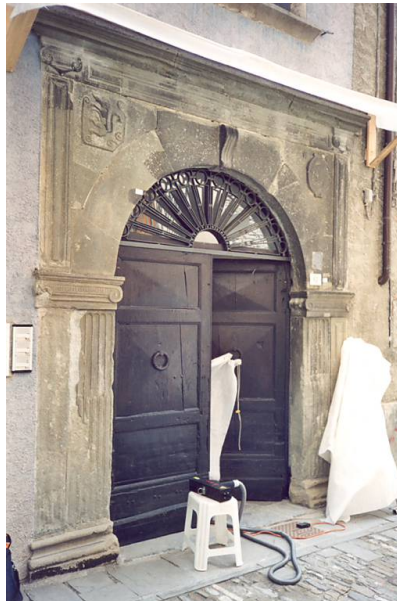
FTAY Didascalia durante le fasi di restauro
