CD	CODICI	
TSK	Tipo scheda	BDR
NCT	CODICE UNIVOCO	
NCTN	Numero	2002-123-2
INT	Intervento	Restauro di un arazzo
AM	RIFERIMENTI AMMINISTRATIVI	
AMD	ATTO DI AFFIDAMENTO LAVORI	
AMDD	Data (yyyy/mm/dd)	2002/11/04
AMR	RIFERIMENTI AMMINISTRATIVI	
AMRL	Legge	L.R. 18/2000
AMRP	Piano di riferimento	2001
LC	LOCALIZZAZIONE GEOGRAFICO-AMMINISTRATIVA	
PVC	LOCALIZZAZIONE GEOGRAFICO-AMMINISTRATIVA	
PVCP	Provincia	PC

PVCC	Comune	Piacenza
PVCN	Sede	Galleria Alberoni

OGTD	Oggetto	arazzo
------	---------	--------

OGTS	Soggetto/ Titolo	Alessandro caduto nel fiume Cidno viene salvato dai suoi
------	------------------	--

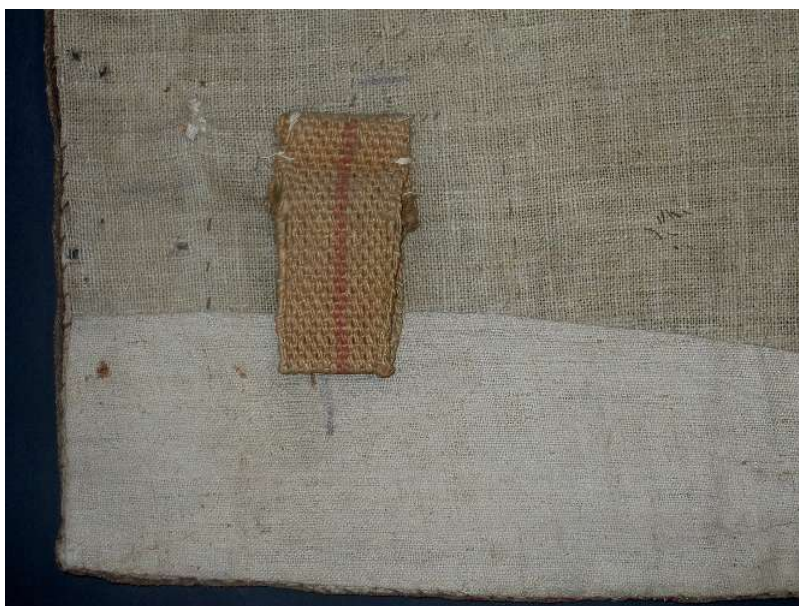
FTAY Didascalia anelle di stoffa

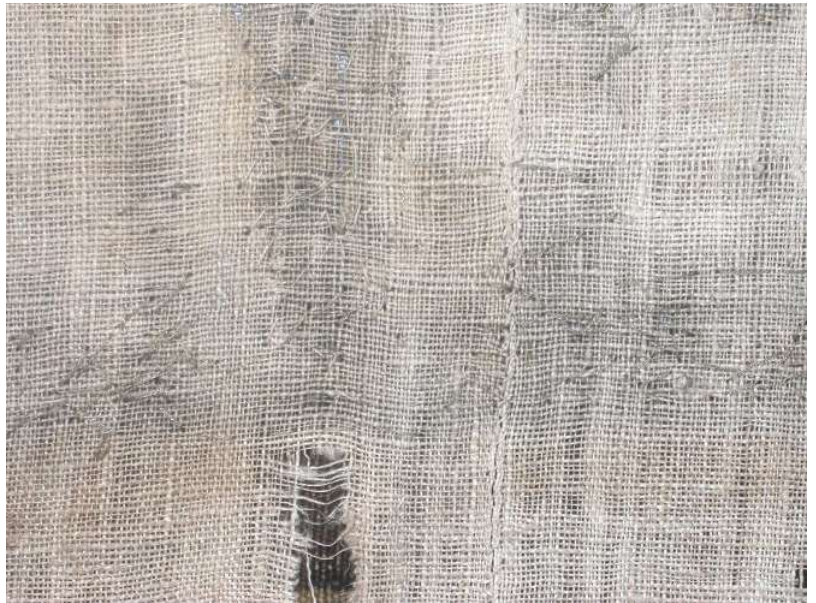
FTAY Didascalia rammendi

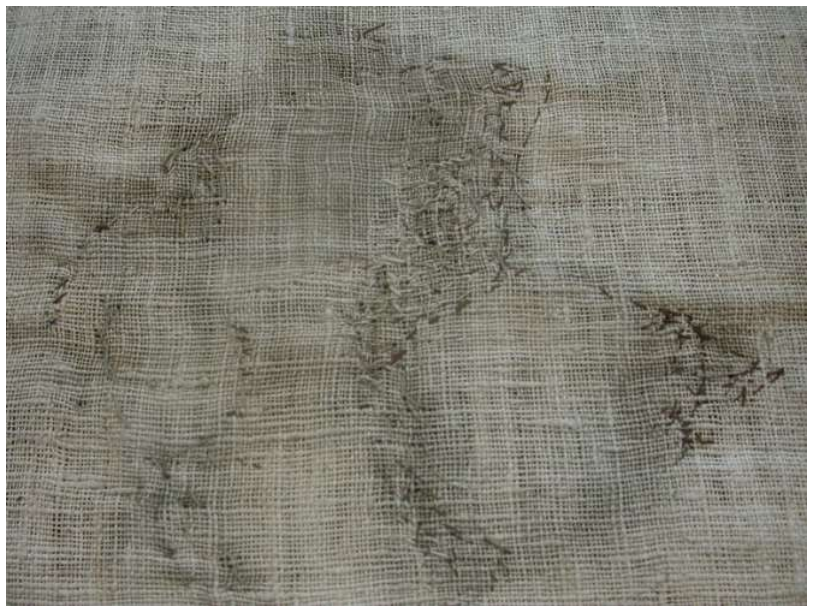
FTAY Didascalia rammendi e sporco

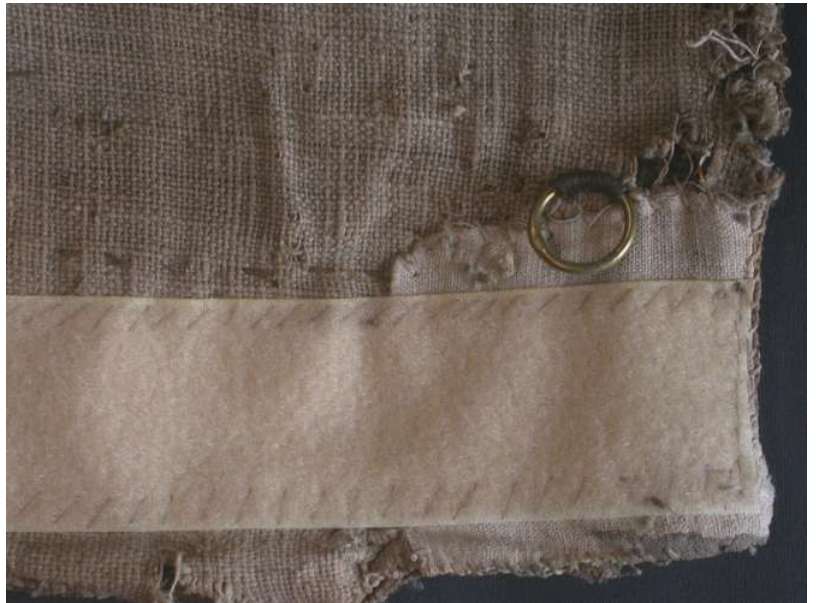
FTAY Didascalia velcro e anelle

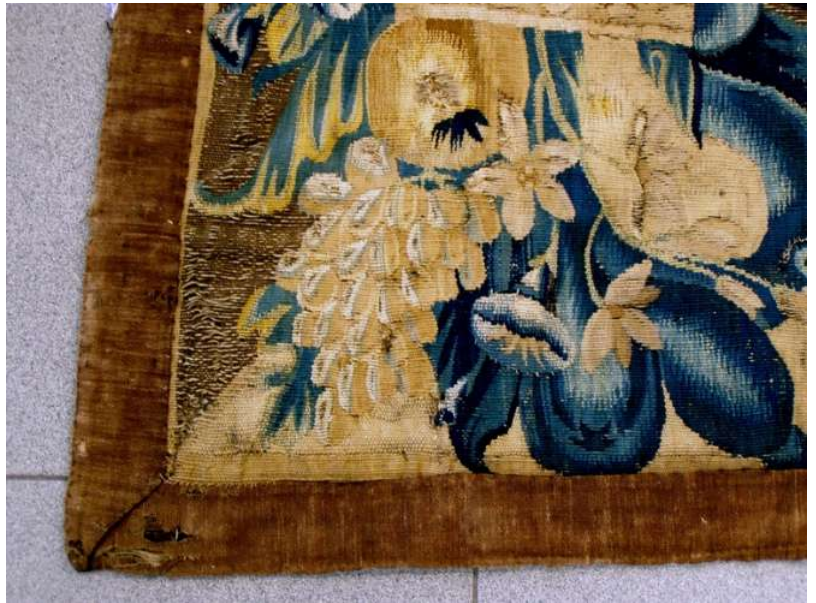
FTAY Didascalia danni e cimose posticce

nuove cimose tessute a telaio manuale e scelta dei filati di lana simili agli originali appositamente tinti in diverse sfumature di colore, il più possibile vicina alle tonalità dei frammenti rinvenuti sotto l'attuale copertura. -applicazione di una fascia di sospensione in lino, fornita di velcro, e unita all'arazzo tramite filze distribuite "a pioggia", per permetterne l'esposizione. Una fodera ulteriore appesa al muro tramite velcro, fungerà da protezione dal contatto con la parete.

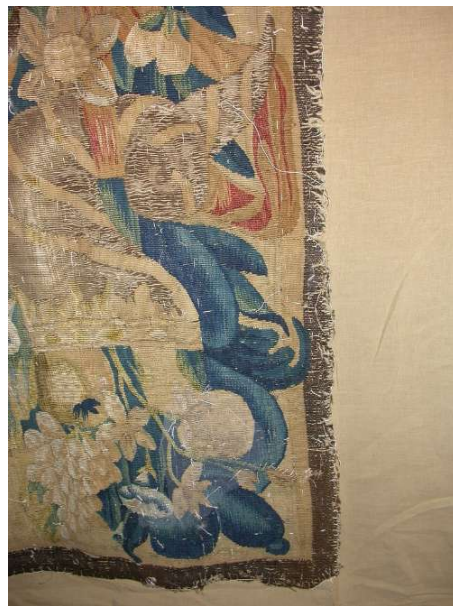
FTAY Didascalia cimosa danneggiata

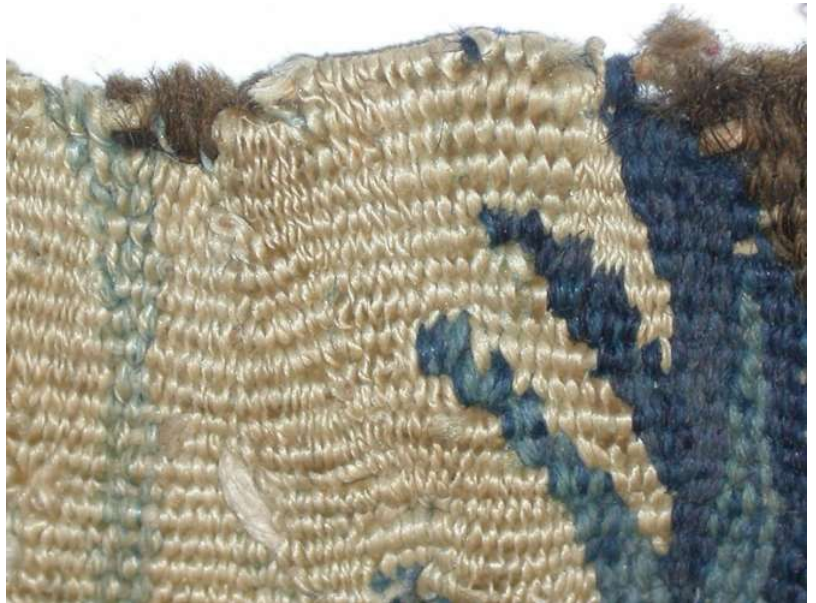
tracce di colore sulla cimosa originale
