ID Samira: 154236
 Numero: 2002-123-2
 Legge: L.R. 18/2000
 Piano di riferimento: 2001

OGTO	Indicazioni sull'oggetto	STATO DI CONSERVAZIONE l'arazzo si presenta in stato conservativo relativamente discreto, soprattutto per quanto riguarda la buona leggibilità dell'immagine. La superficie risulta ricoperta di polvere e sporco diffusi che hanno peggiorato la scarsa idratazione ed elasticità dei filati esposti per lungo tempo alla luce. I danni, molti dei quali malamente fermati nei precedenti interventi, sono concentrati nel gruppo centrale dei personaggi, comprese le nubi sovrastanti le teste e nella bordura.
OGTS	Soggetto/ Titolo	Alessandro caduto nel fiume Cidno viene salvato dai suoi
OGTR	Provenienza	manifattura di Bruxelles

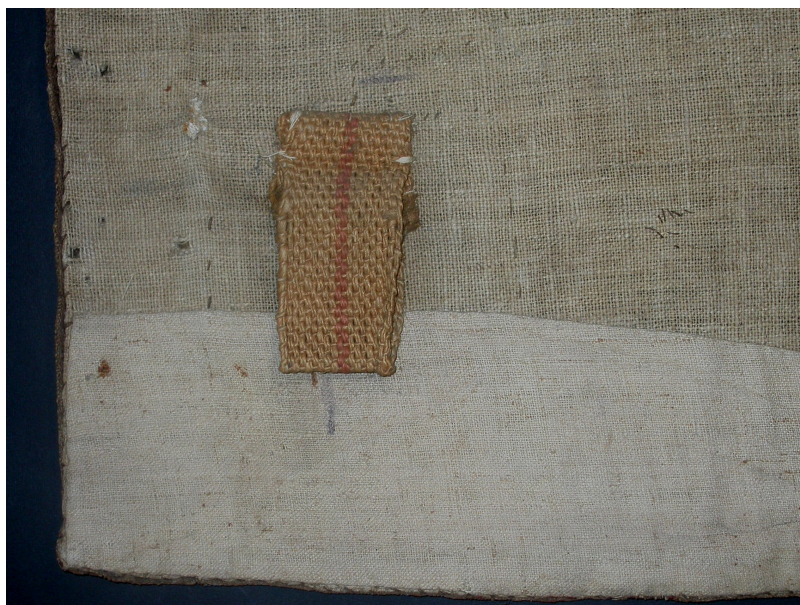
FTAY Didascalia anelle di stoffa

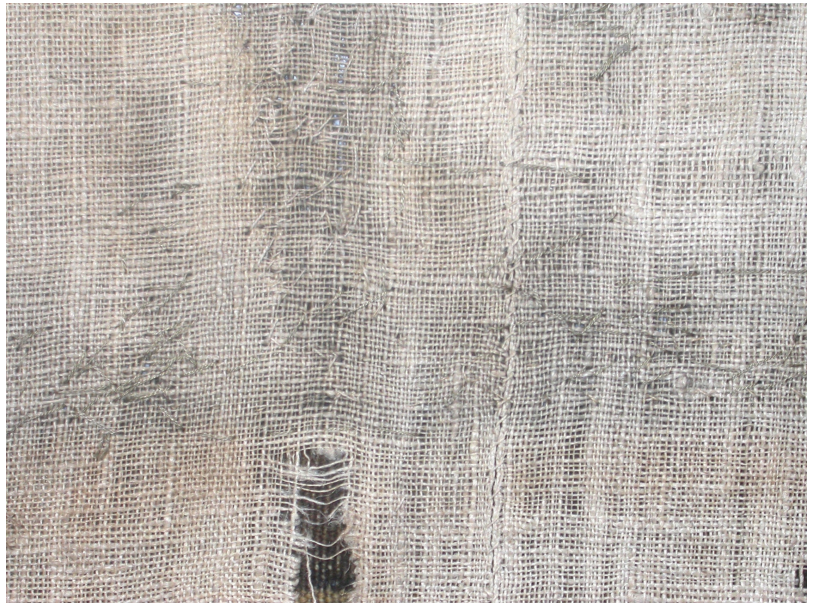
FTAY Didascalia rammendi

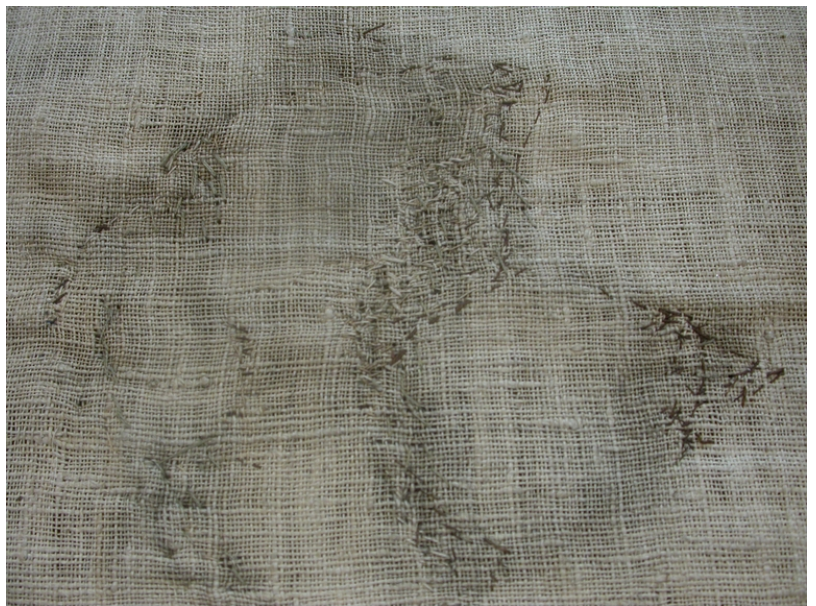
FTAY Didascalia rammendi e sporco

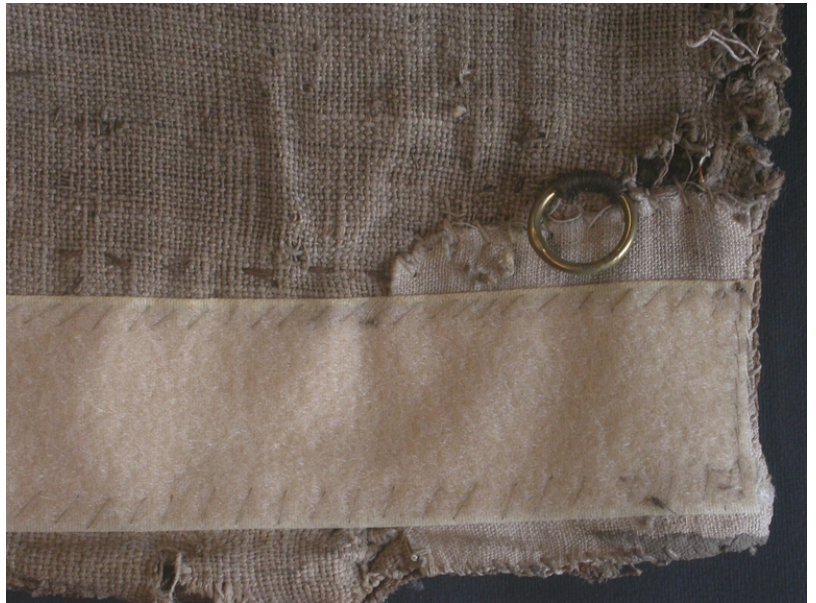
FTAY Didascalia velcro e anelle

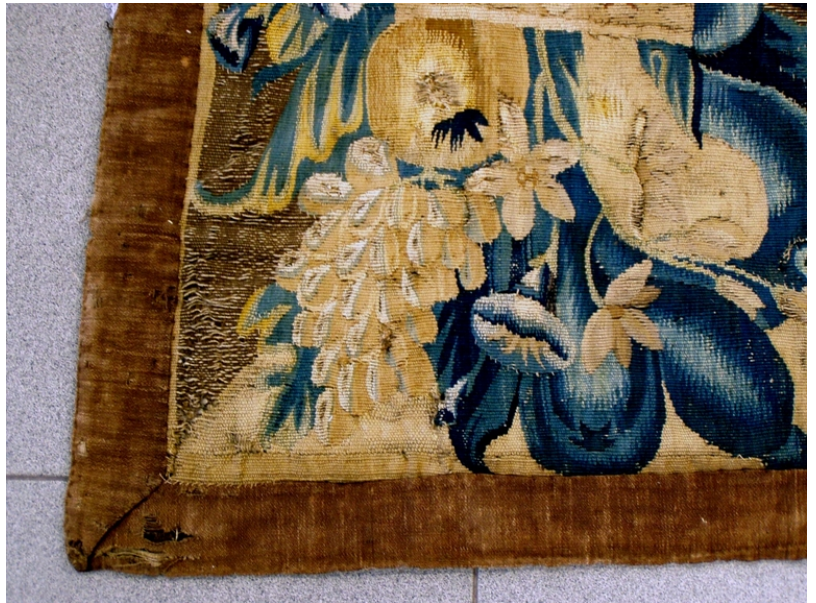
FTAY Didascalia danni e cimose posticce

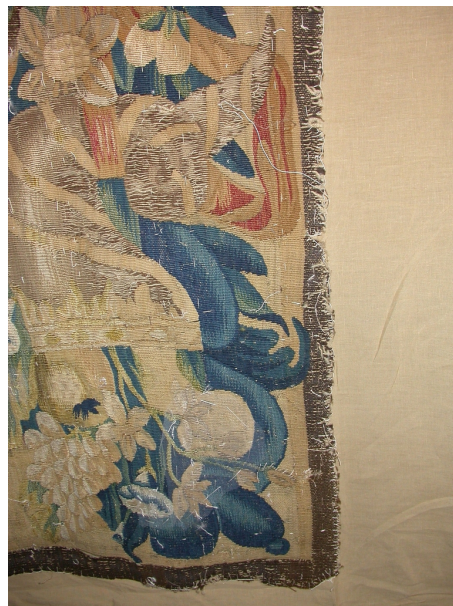
FTAY Didascalia cimosa danneggiata

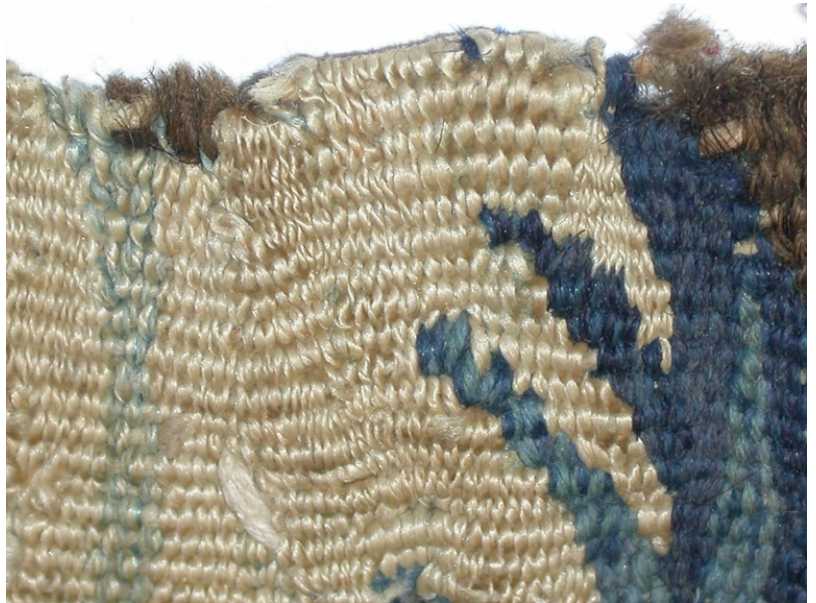
tracce di colore sulla cimosa originale

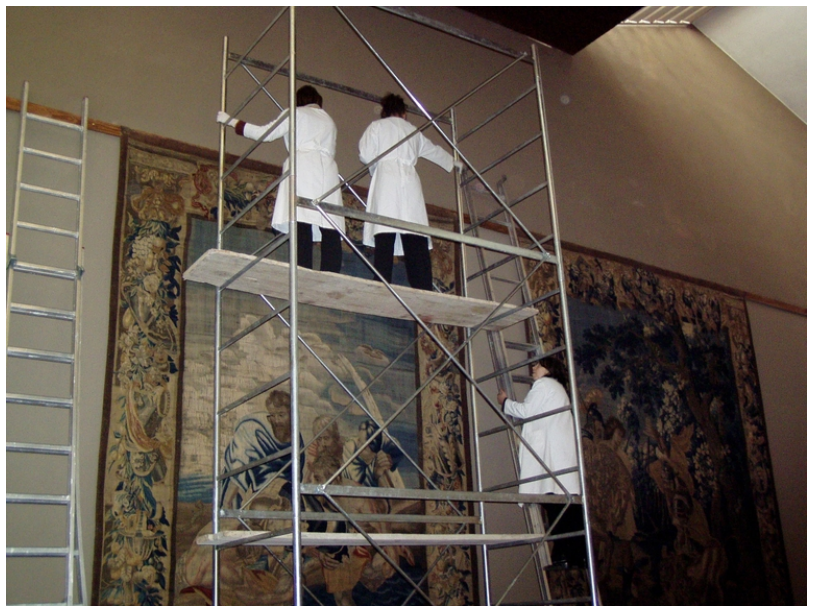
Smontaggio dell'arazzo

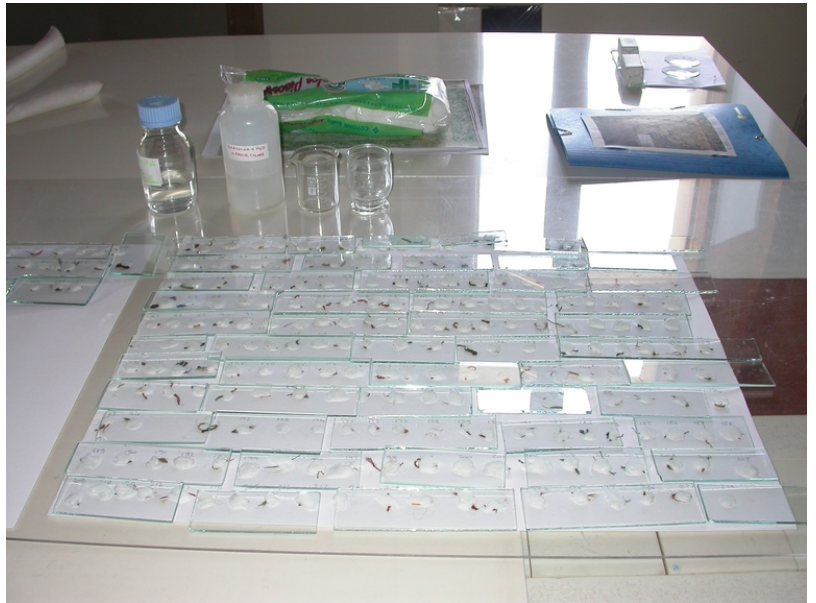
FTAY Didascalia prove di stabilità colori

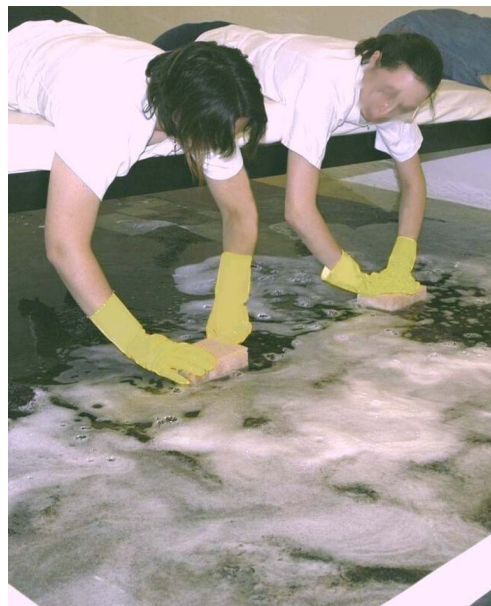
FTAY Didascalia lavaggio

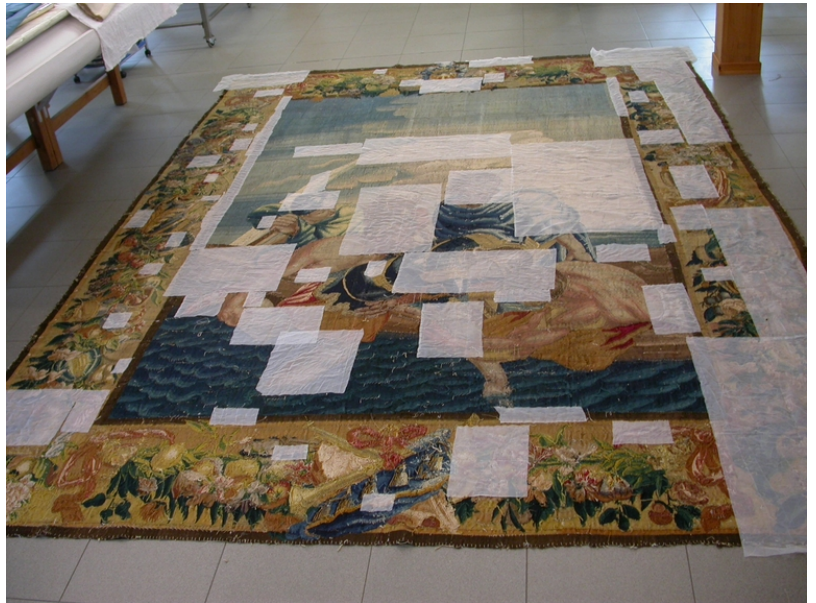
FTAY Didascalia reti di protezione lavaggio

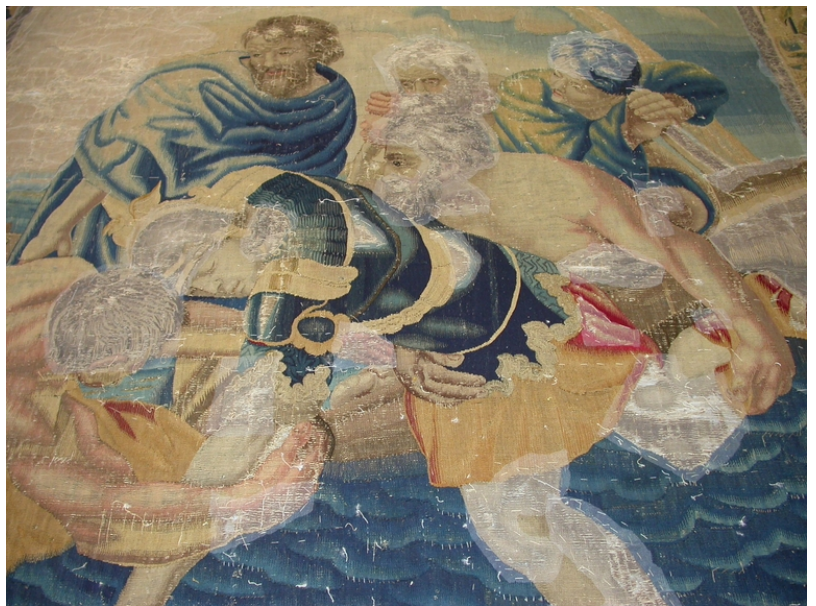
FTAY Didascalia reti di protezione

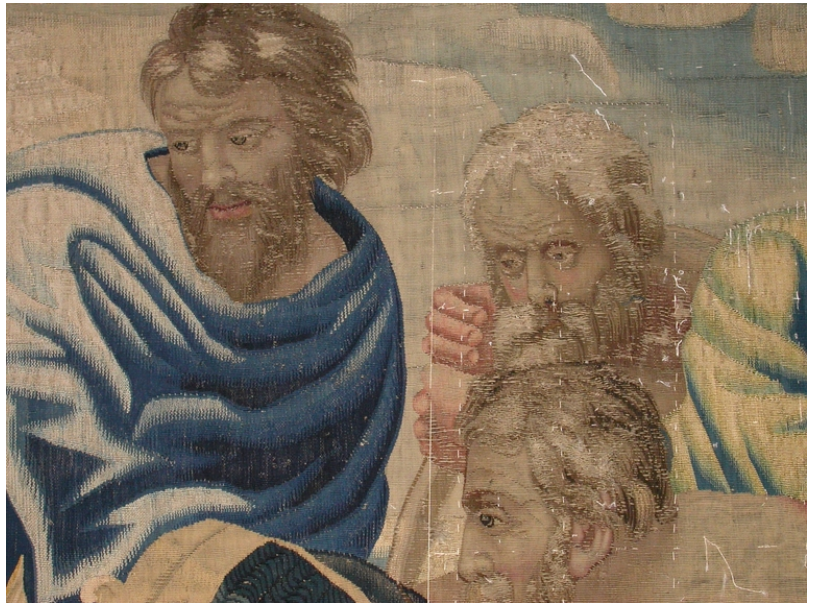
FTAY Didascalia particolare durante il restauro

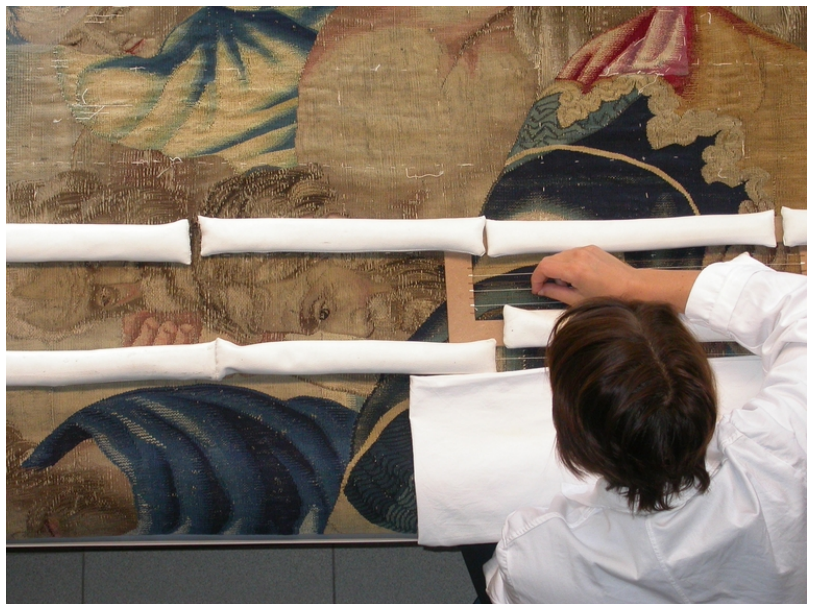
FTAY Didascalia fermatura attraverso un tavolo a mattonelle scorrevoli

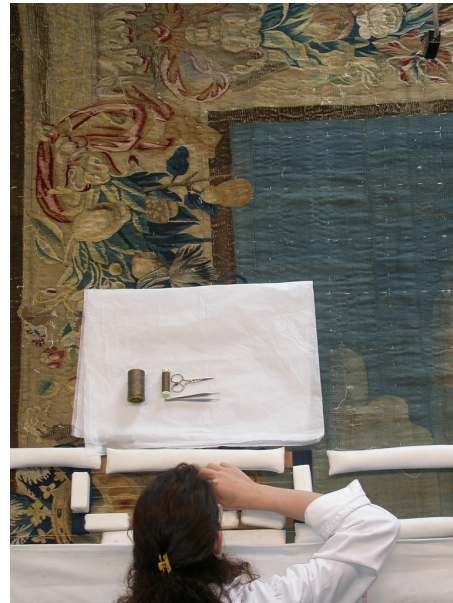
FTAY Didascalia imbastiture e riquadri su supporto totale

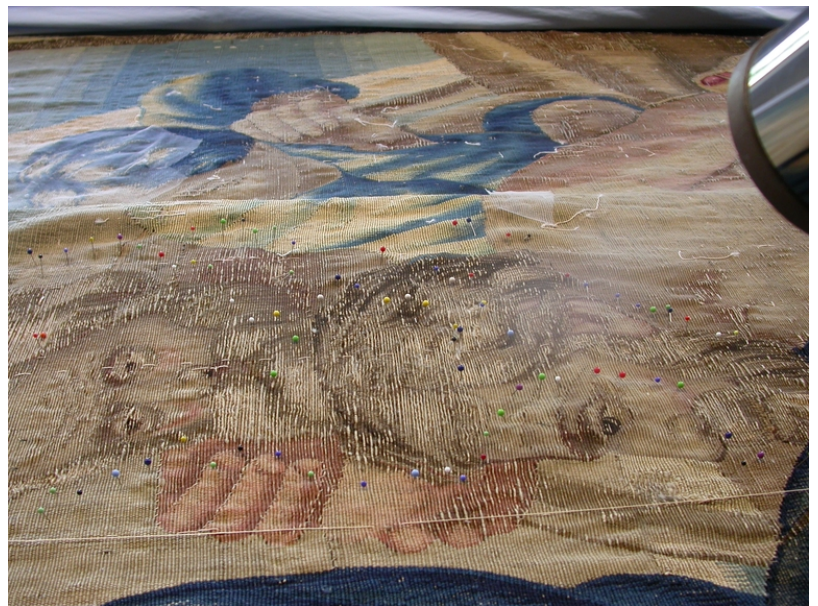
FTAY Didascalia posizionamento orditi con vapore

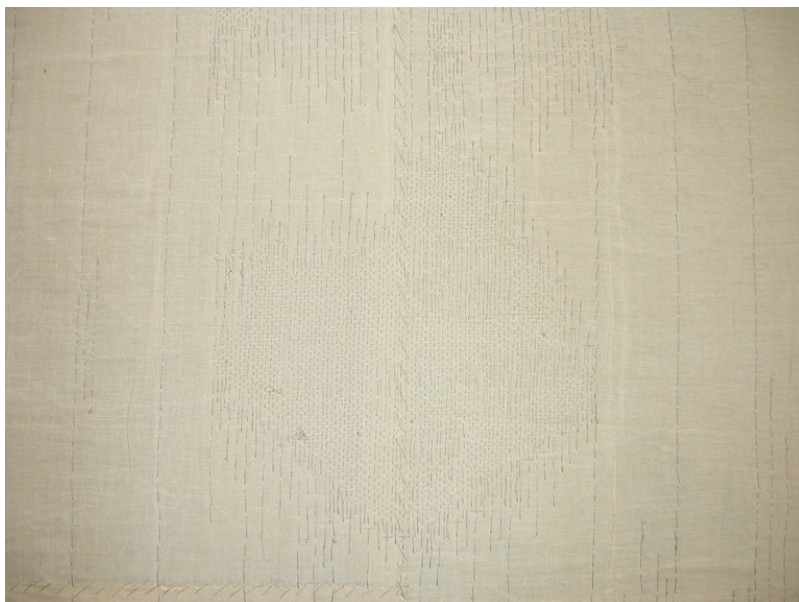
FTAY Didascalia punti di fermatura sul retro
