| NCTN | Numero | 2002-143 |
| INT | Intervento | Restauro di camini e di un fregio |

PVCC Comune San Secondo Parmense

PVCN Sede Rocca dei Rossi

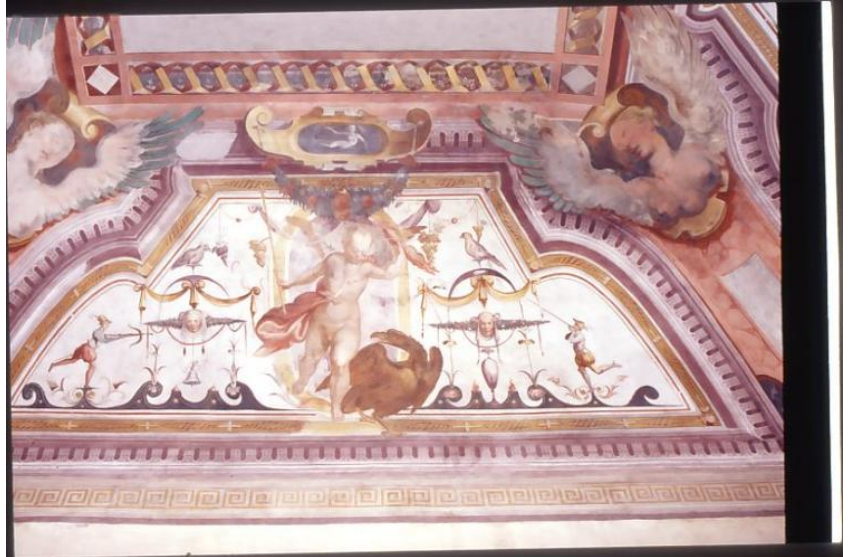
Fregio parete ovest dopo il restauro

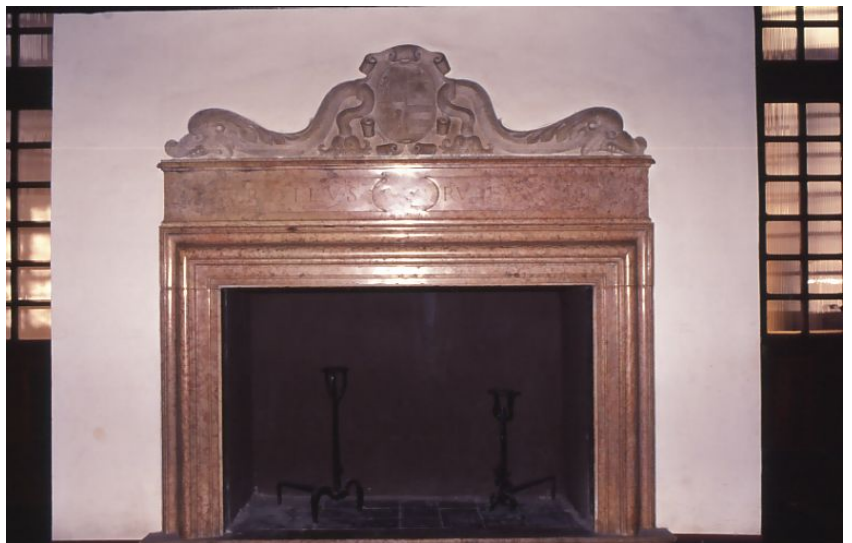
| OGTO | Indicazioni sull'oggetto | L'elegante camino di questa sala adibita ad uso rappresentativo, che misura cm 232 di altezza e cm 231 di larghezza, è posizionato sulla parete ovest: è formato da quattro blocchi lavorati a gola doppia in marmo rosa e da una cimasa, larga cm 237, in marmo bianco, su cui sono scolpiti due animali marini che sorreggono con la coda al centro lo stemma della casata - il leone rampante rossiano inquartato con l'aquila gonzaghesca e con la conchiglia dei Rangoni. |

Sala di Adone prima del restauro

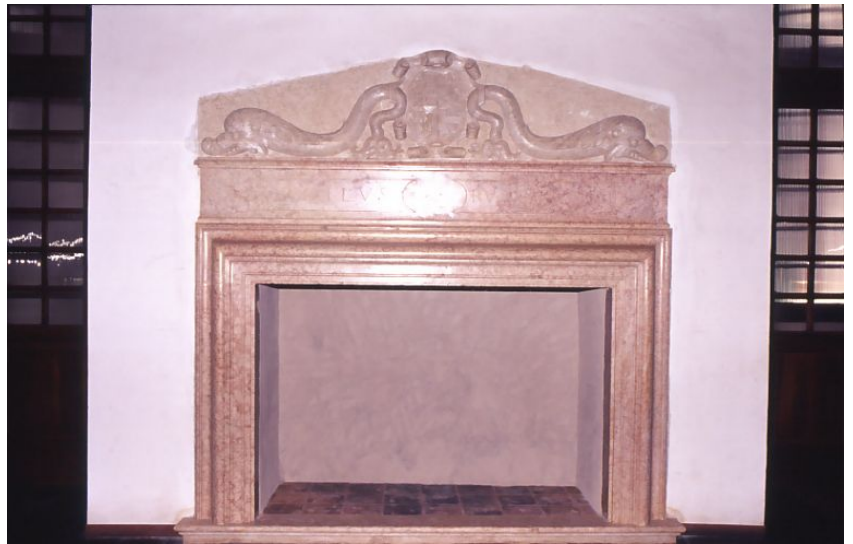
Sala di Adone dopo il restauro

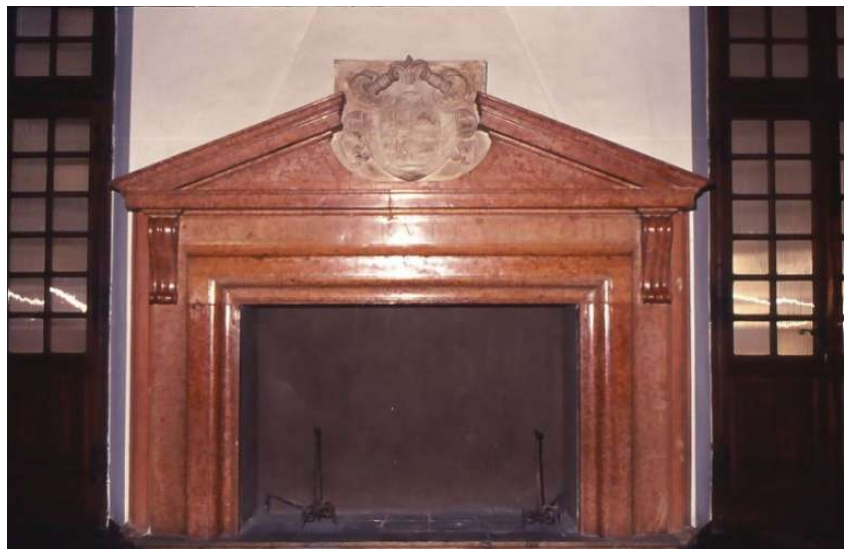
| OGTO | Indicazioni sull'oggetto | Il camino, anch'esso addossato alla parete ovest di questa sala pertinente l'appartamento di rappresentanza dei conti Rossi è costituito da otto blocchi di marmo rosso di Verona e da un parallelepipedo in marmo bianco, incastonato tra le due ali del timpano e recante scolpito lo stemma familiare. Misura cm 255 di altezza dal pavimento e cm 305 di larghezza totale; la larghezza degli elementi formanti la cornice, lavorata a gole e modanature piatte, è di cm 44. STATO DI CONSERVAZIONE Il camino costitutivo versa in ottime condizioni, ad eccezione di rare piccole sbrecciature e graffi superficiali. |

Sala dei Giganti prima del restauro

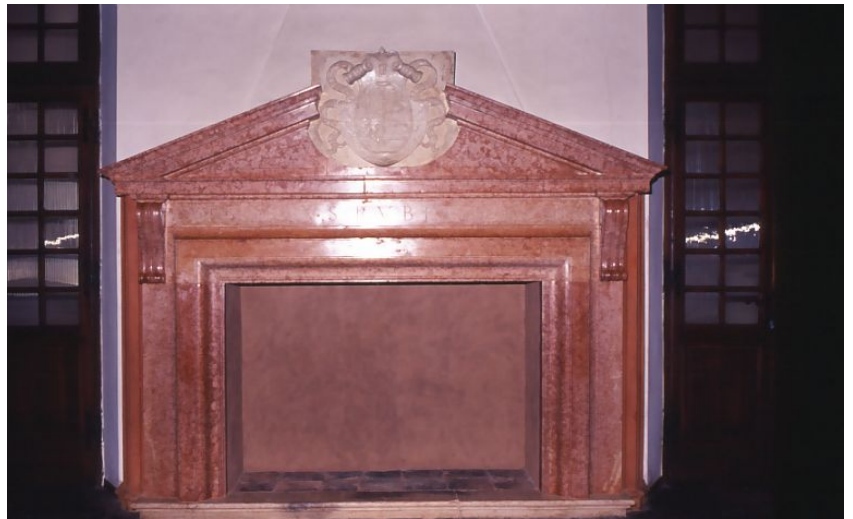
Sala dei Giganti dopo il restauro

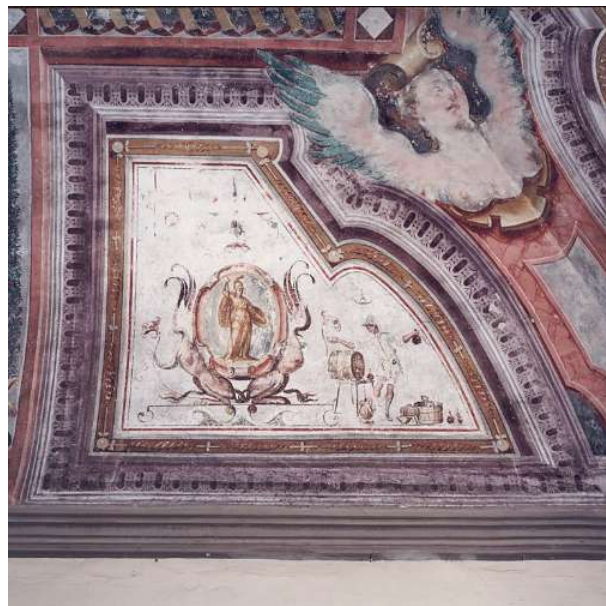
| OGTO | Indicazioni sull'oggetto | decora l'ingresso ufficiale all'antica dimora della famiglia dei Rossi, situato nell'ala nord dell'edificio, in cima allo scalone d'onore, di forma quadrangolare e misura in pianta "m 3,05 x 5,2 x 6 di altezza. Ogni lato comunica con un locale adiacente tramite una porta e, rispettivamente, a nord con la scala d'ingresso, a sud un'apertura ad arco immette nella Sala di Bellerofonte, ad est con il corridoio a loggia chiusa da vetrate e ad ovest con il Corridoio con le Favole di Esopo. STATO DI CONSERVAZIONE la parete sud, una volta rimossi gli strati soprammessi, si presentava in discrete condizioni: piccole ma diffuse abrasioni e lacune di colore interessano tutta la superficie del fregio, ma sono maggiormente concentrate sulla parte a sinistra dell'arco. Il fregio raffigurato sulle altre pareti versa in pessimo stato di conservazione, complici le infiltrazioni d'acqua piovana dal tetto che hanno dilavato il colore e la tecnica esecutiva più debole. Vaste e numerose le perdite di colore. Profondi i distacchi tra gli intonaci e il supporto murario |

fregio parete ovest prima del restauro

fregio CONSOLIDAMENTO dei distacchi degli strati di intonaco e/o arriccio dalla muratura di supporto PULITURA della pellicola pittorica: il descialbo è stato eseguito meccanicamente (bisturi) previo ammorbidimento degli strati da rimuovere con un impacco di acqua distillata lasciato in posa per 20 minuti. Rimozione meccanica delle stuccature preesistenti Ripristino delle lacune d'intonaco con una malta INTEGRAZIONE PITTORICA ricostruzione degli elementi decorativi del fregio eseguita con acquarelli Windsor & Newton. camini PULITURA della superficie dei blocchi lapidei, eseguita con vapor acqueo coadiuvato da frizione meccanica con spugne morbide. Camino della sala di Adone: descialbo, eseguito meccanicamente a bisturi, della porzione di lastra di marmo bianco su cui sono scolpiti i delfini. Pulitura degli intonaci di rivestimento delle bocche dei camini: ove ancora presente, rimozione della spessa crosta dovuta ai depositi di combustione con spazzolature e vapore acqueo. Asportazione dello strato di colore precedentemente steso sugli intonaci non originali con acetone e vapore acqueo. Esecuzione di saggi stratigrafici al fine di individuare la presenza della malta originale. Pulitura dei basamenti rivestiti di piastrelle in cotto Stesura di un protettivo sulla superficie lapidea dei camini CONSOLIDAMENTO dell'arenaria costitutiva del camino della sala di Esopo Risarcimento delle stuccature nei giunti e nelle lesioni dei blocchi marmorei, Stuccatura delle sbrecciature più profonde sul camino della sala del Mugnaio Stesura a pennello di un film di turapori sulle superfici in cotto delle pavimentazioni interne. Stuccatura

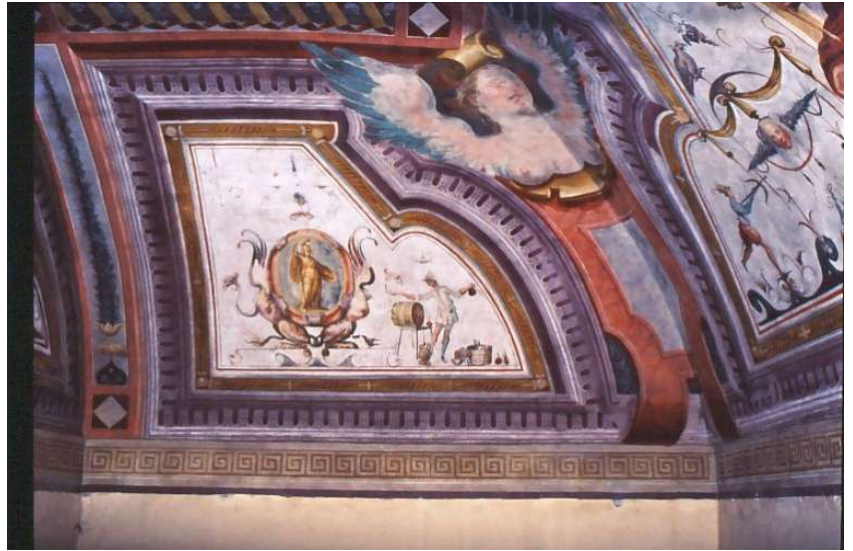
Fregio parete ovest dopo il restauro

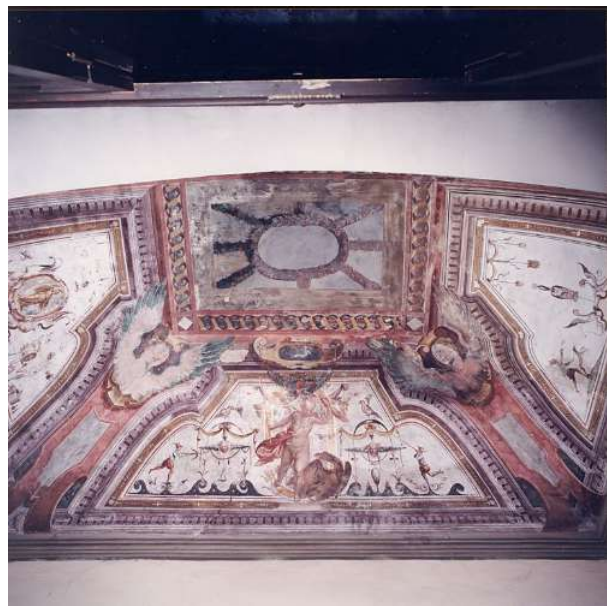
fregio parete nord prima del restauro

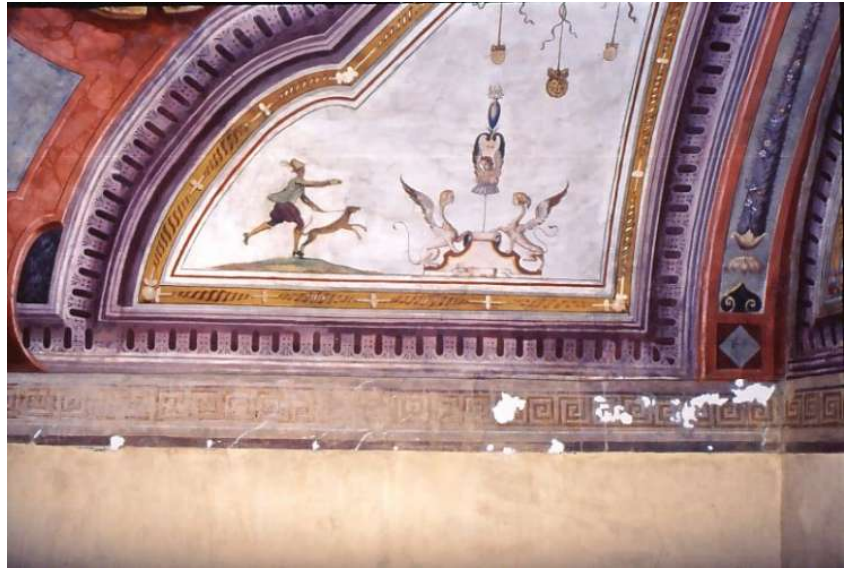
Fregio parete est durante il restauro

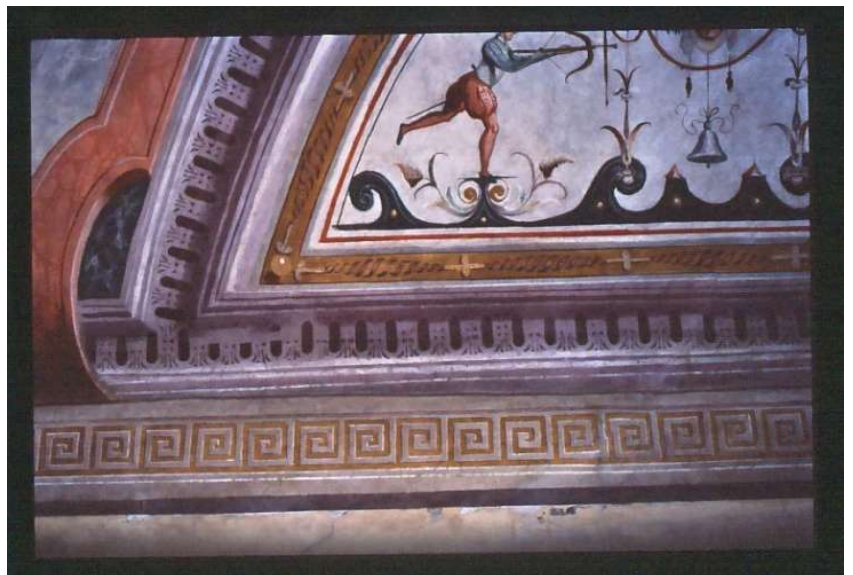
Fregio parete nord dopo il restauro

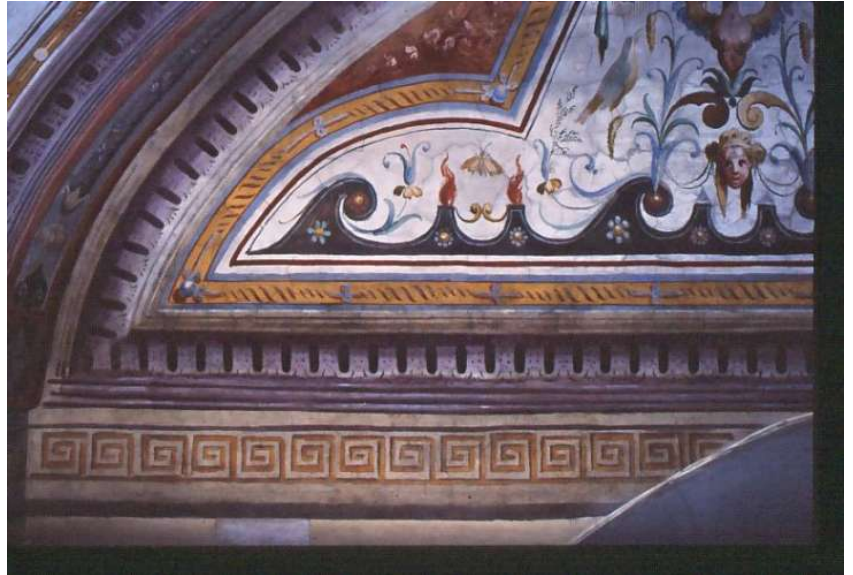
Fregio parete sud dopo il restauro

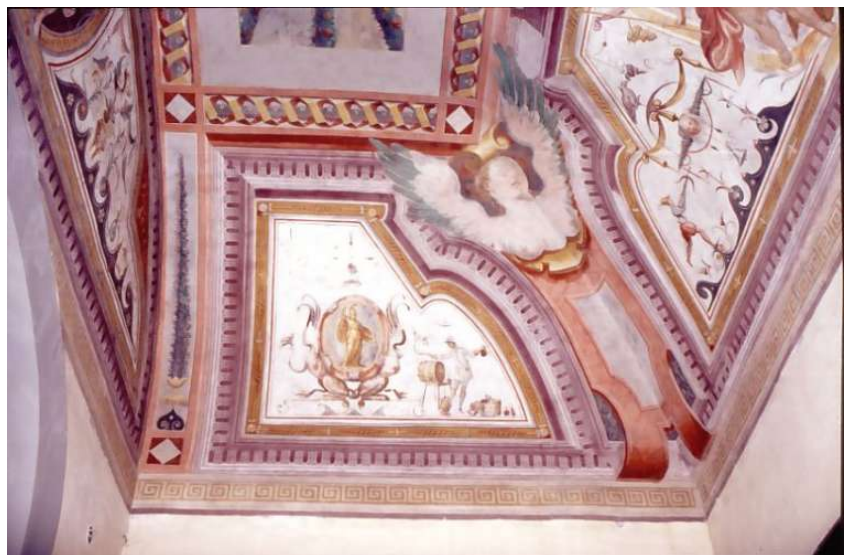
Fregio parete est dopo il restauro

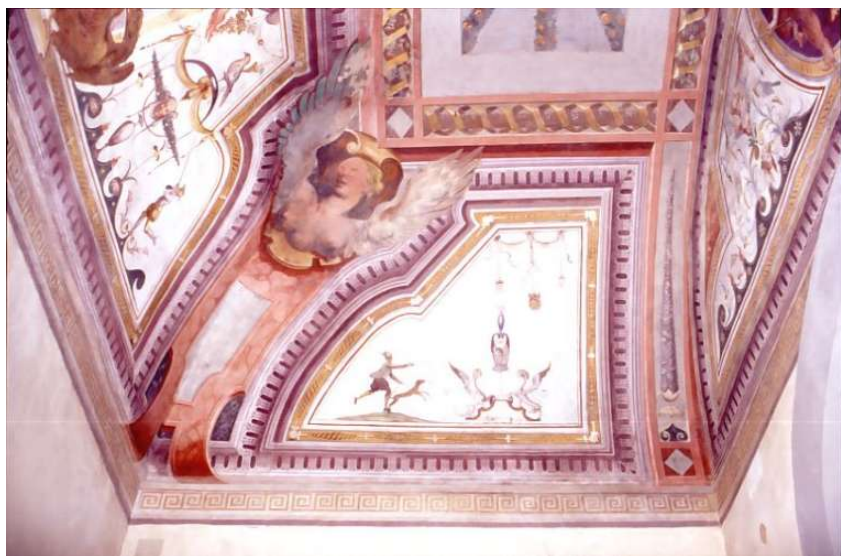
Fregio parete nord dopo il restauro
