CD	CODICI	
TSK	Tipo scheda	BDR
NCT	CODICE UNIVOCO	
NCTN	Numero	2003-030
INT	Intervento	Cantiere-scuola
AM	RIFERIMENTI AMMINISTRATIVI	
AMD	ATTO DI AFFIDAMENTO LAVORI	
AMR	RIFERIMENTI AMMINISTRATIVI	
AMRP	Piano di riferimento	2002
LC	LOCALIZZAZIONE GEOGRAFICO-AMMINISTRATIVA	
PVC	LOCALIZZAZIONE GEOGRAFICO-AMMINISTRATIVA	
PVCP	Provincia	RN
PVCC	Comune	Montegridolfo
PVCN	Sede	Cappellina Viviani
OG	OGGETTO

OGTD	Oggetto	affresco
------	---------	----------

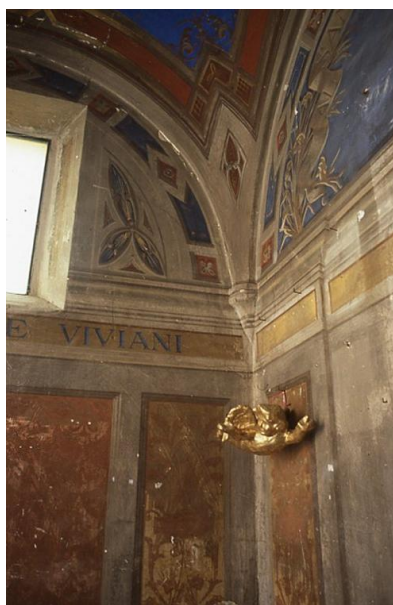
FTAY Didascalia interno della Cappellina

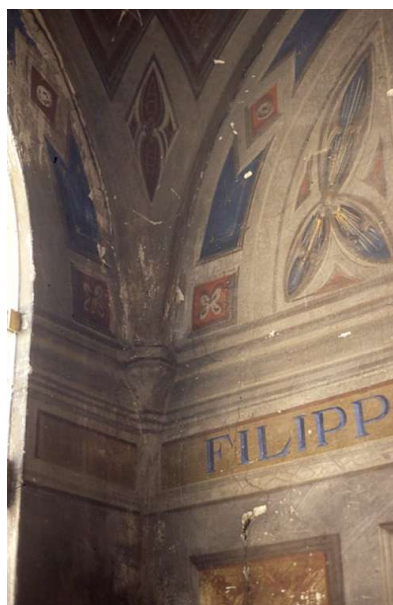
FTAY Didascalia interno della Cappellina

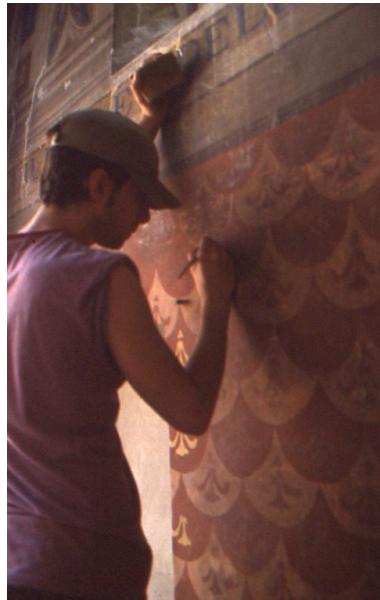
FTAY Didascalia cantiere-scuola

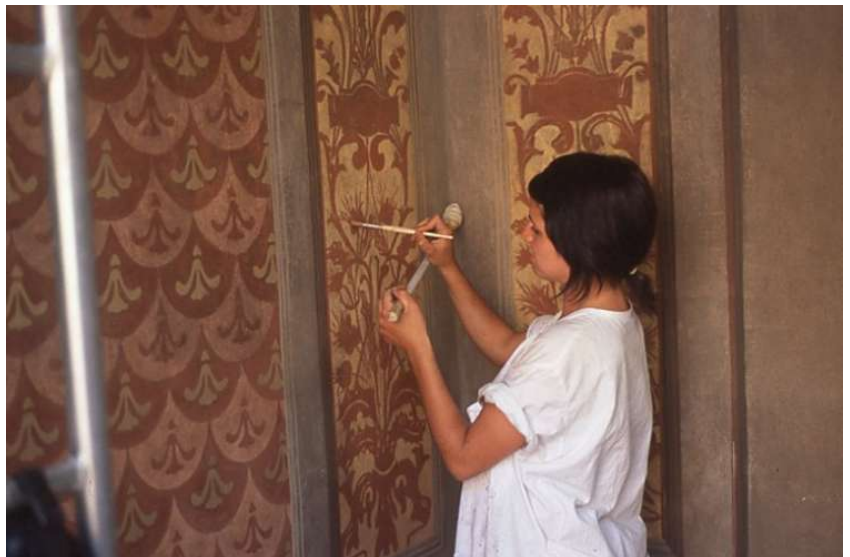
FTAY Didascalia cantiere-scuola
