Numero 2003-030

Intervento Cantiere-scuola

Comune Montegridolfo

Sede Cappellina Viviani

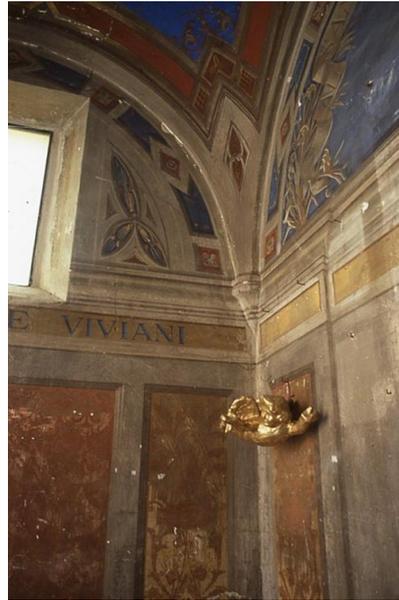
interno della Cappellina

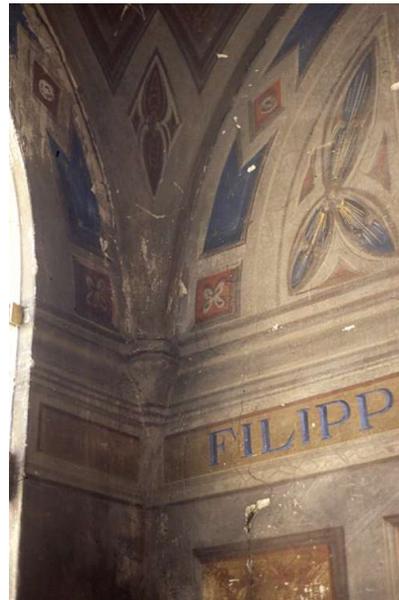
interno della Cappellina

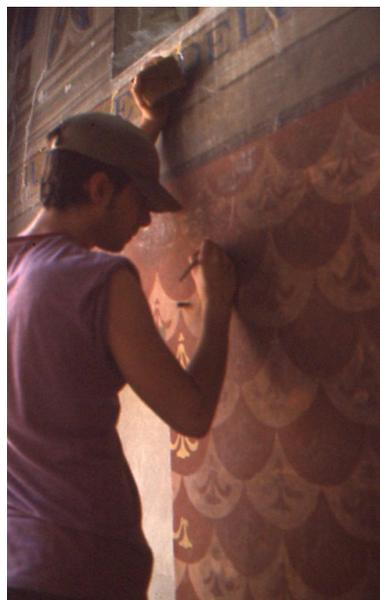
cantiere-scuola

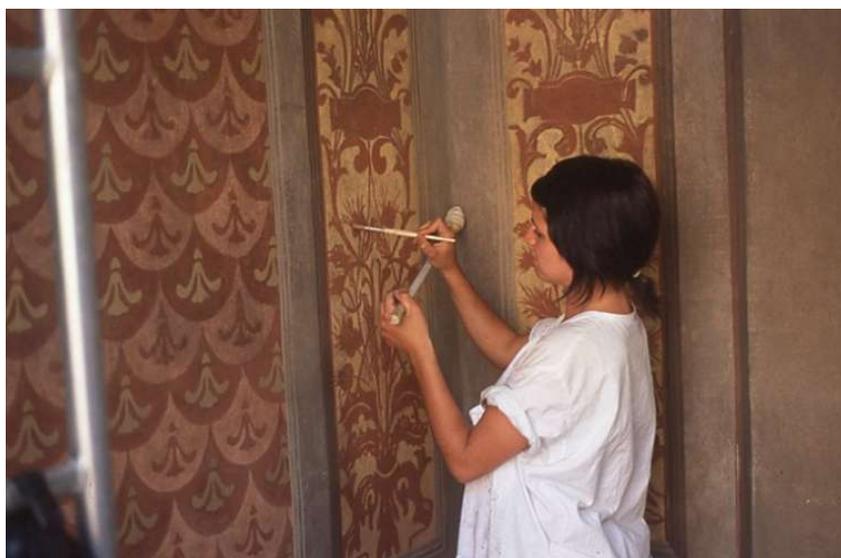
cantiere-scuola
