ID Samira: 157746  
 Numero: 2002-57-2  
 Piano di riferimento: 1997

CD		CODICI	
TSK	Tipo scheda	BDR	
NCT		CODICE UNIVOCO	
NCTN	Numero	2002-57-2	
INT	Intervento	Restauro di una cornice	
AM		RIFERIMENTI AMMINISTRATIVI	
AMD	ATTO DI AFFIDAMENTO LAVORI		
AMR	RIFERIMENTI AMMINISTRATIVI		
AMRP	Piano di riferimento	1997	
LC		LOCALIZZAZIONE GEOGRAFICO-AMMINISTRATIVA	
PVC		LOCALIZZAZIONE GEOGRAFICO-AMMINISTRATIVA	
PVCP	Provincia	BO	
PVCC	Comune	Monghidoro	
PVCN	Sede	Chiesa di Santa Maria Assunta	
OG		OGGETTO	
OGT		OGGETTO	
OGTD	Oggetto	cornice

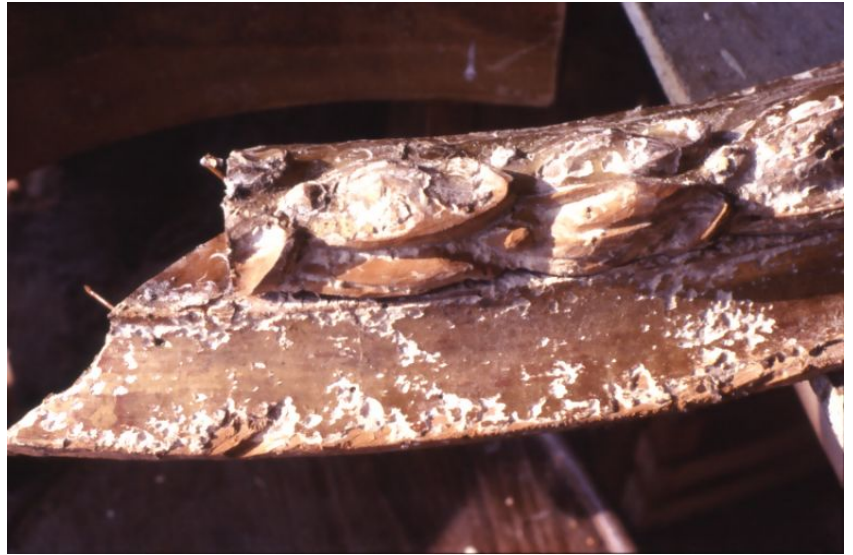
FTAY Didascalia particolare durante il restauro

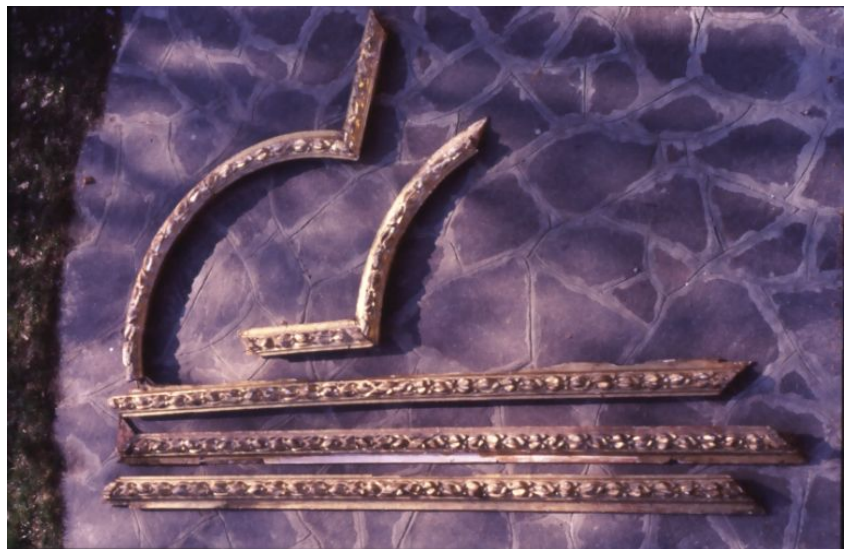
FTAY Didascalia particolare durante il restauro

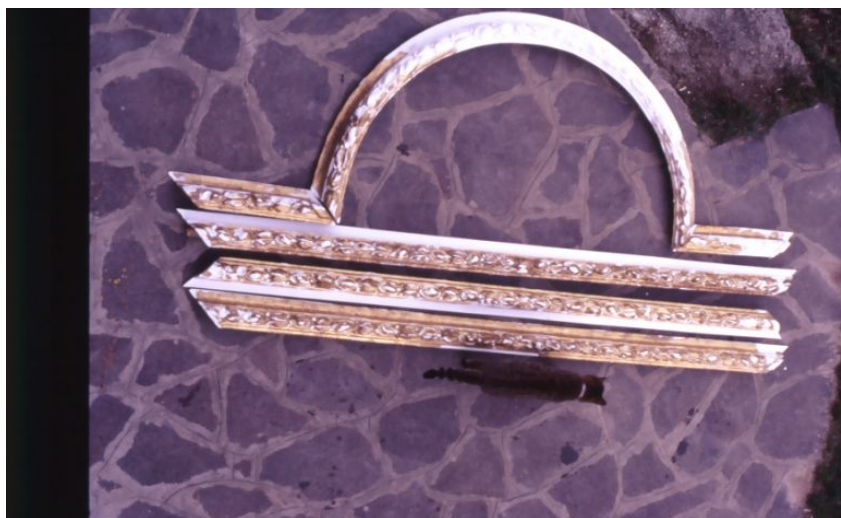
particolare durante il restauro
