CD	CODICI	
TSK	Tipo scheda	BDR
NCT	CODICE UNIVOCO	
NCTN	Numero	2002-57-2
INT	Intervento	Restauro di una cornice
AM	RIFERIMENTI AMMINISTRATIVI	
AMD	ATTO DI AFFIDAMENTO LAVORI	
AMR	RIFERIMENTI AMMINISTRATIVI	
AMRP	Piano di riferimento	1997
LC	LOCALIZZAZIONE GEOGRAFICO-AMMINISTRATIVA	
PVC	LOCALIZZAZIONE GEOGRAFICO-AMMINISTRATIVA	
PVCP	Provincia	BO
PVCC	Comune	Monghidoro
PVCN	Sede	Chiesa di Santa Maria Assunta
OG	OGGETTO

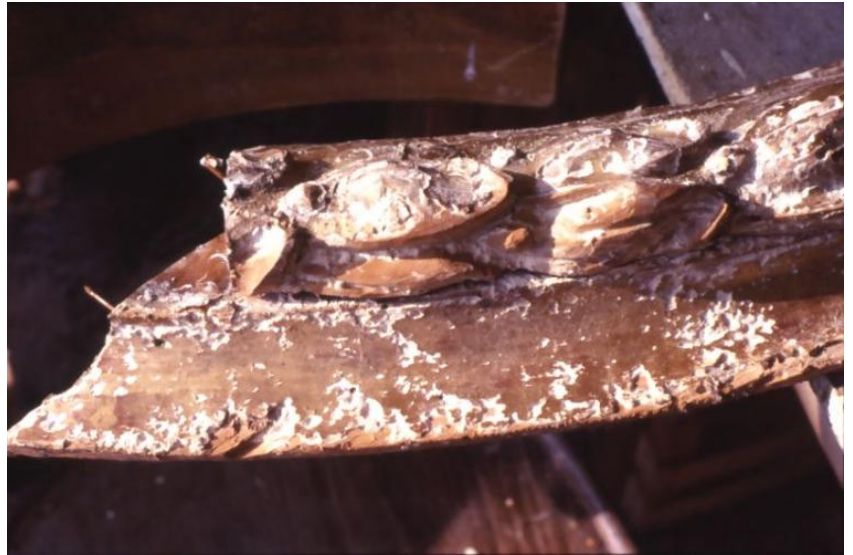
FTAY Didascalia particolare durante il restauro
