| INT | Intervento | Restauro e manutenzione di un soffitto e del fregio parietale |
| PVCN | Sede | Palazzo Bentivoglio |

OGTD Oggetto fregio e soffitto dipinto

OGTS Soggetto/ Titolo Sala di Icaro

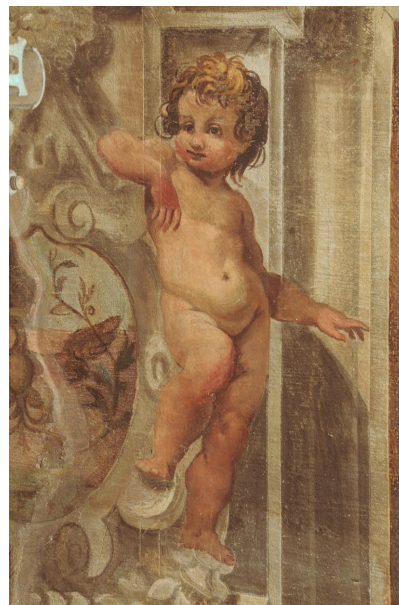
FTAY Didascalia Sala di Icaro dopo il restauro

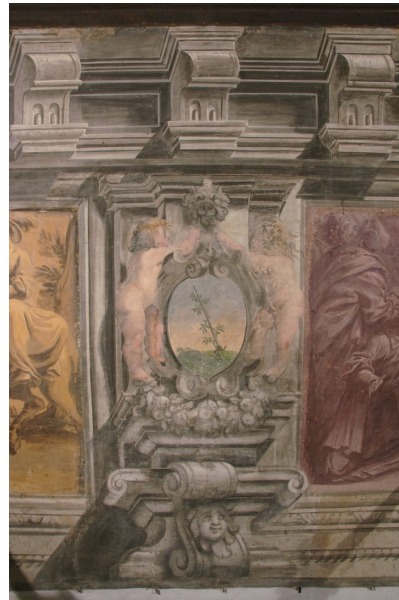
Sala di Icaro prima del restauro

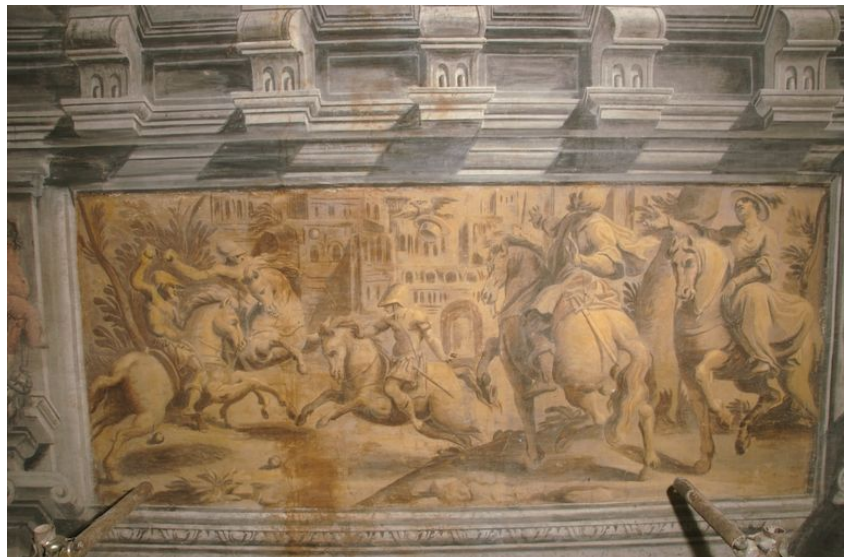
Sala di Icaro prima del restauro

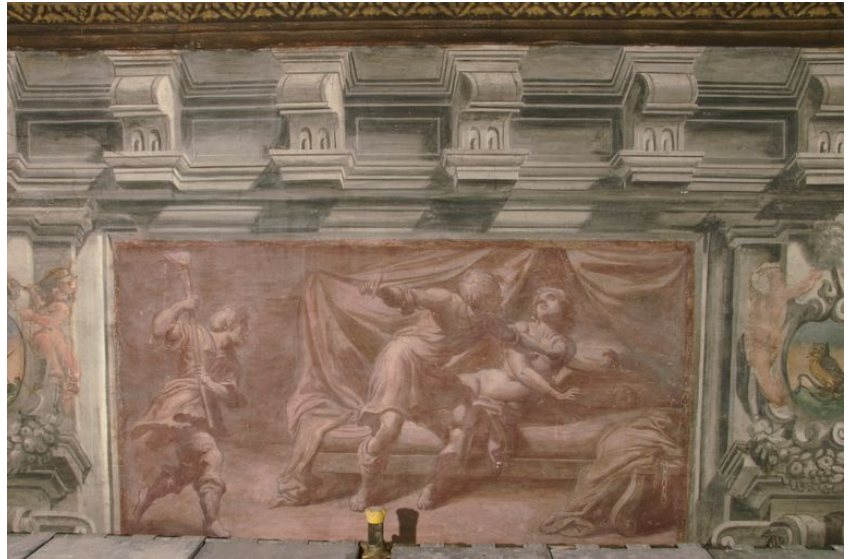
Sala di Icaro prima del restauro

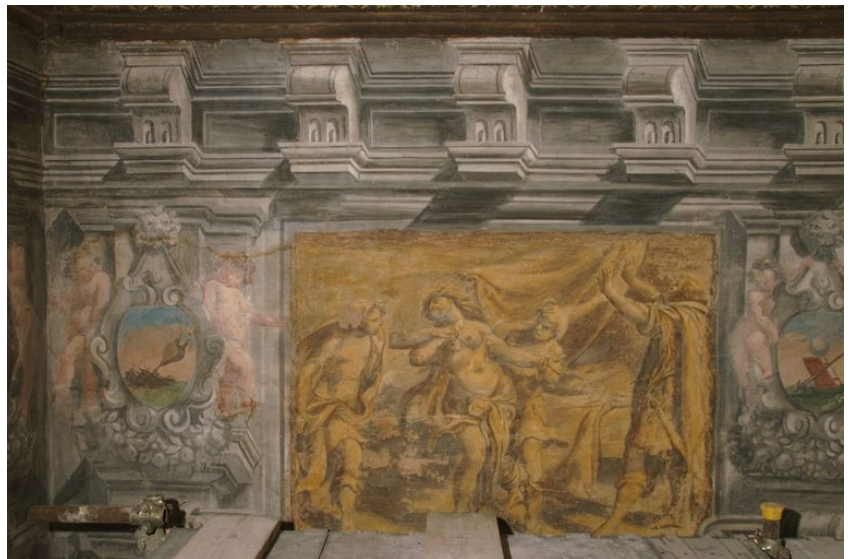
Sala di Icaro prima del restauro

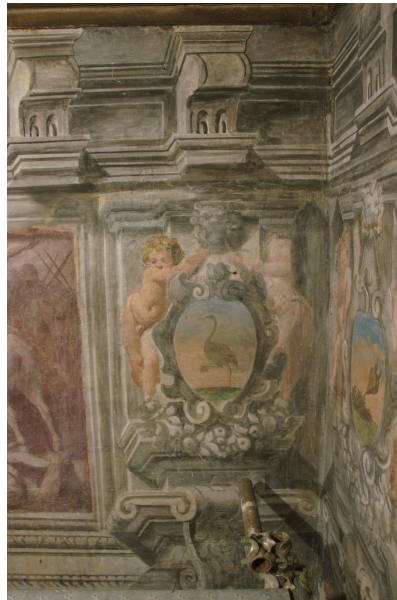
Sala di Icaro prima del restauro

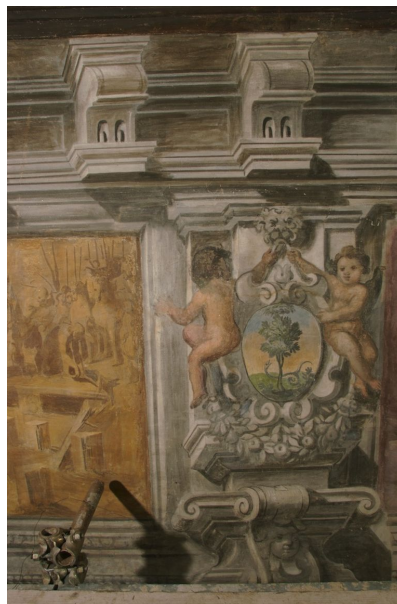
Sala di Icaro prima del restauro

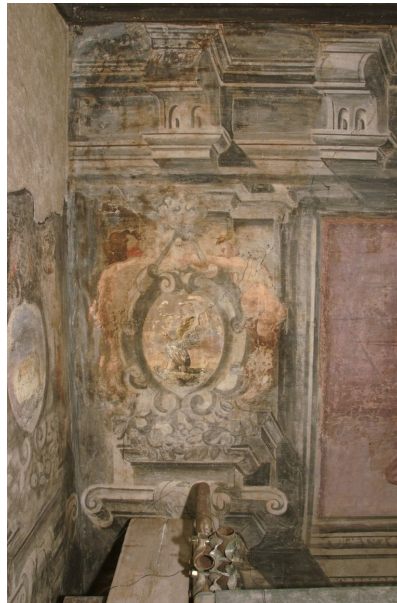
FTAY Didascalia Sala di Icaro prima del restauro

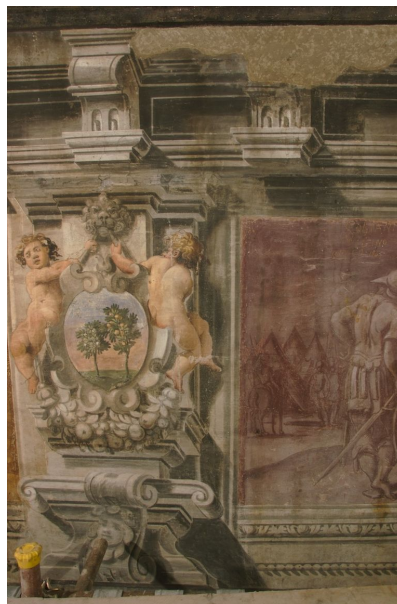
FTAY Didascalia Sala di Icaro prima del restauro

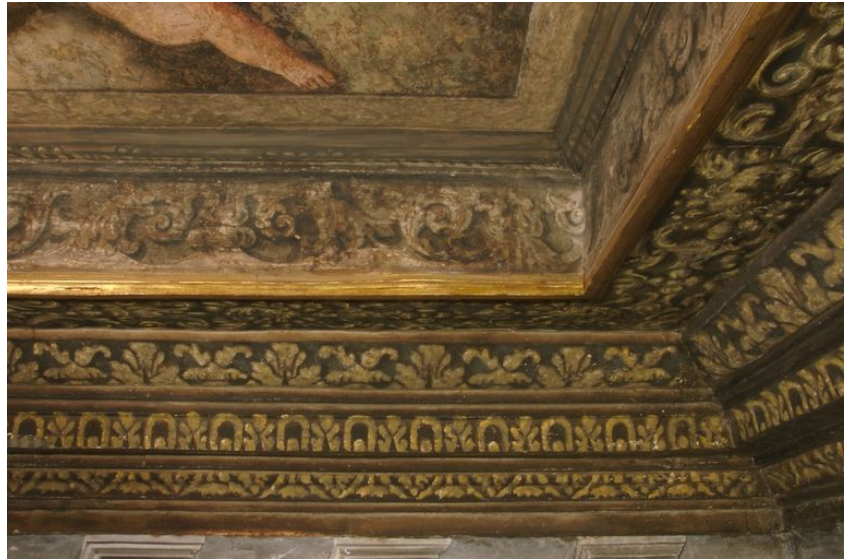
Sala di Icaro prima del restauro

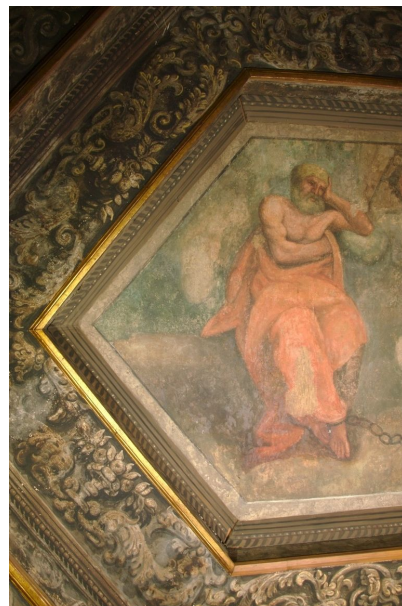
Sala di Icaro prima del restauro

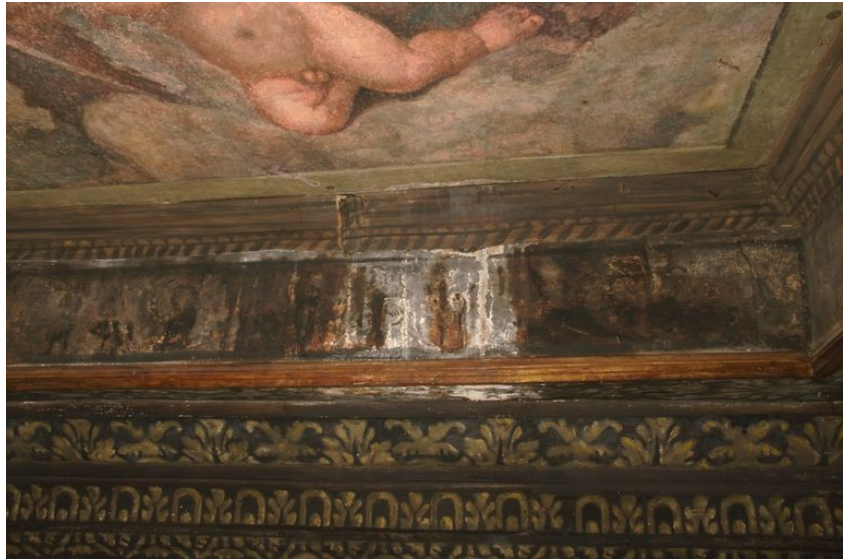
Sala di Icaro prima del restauro

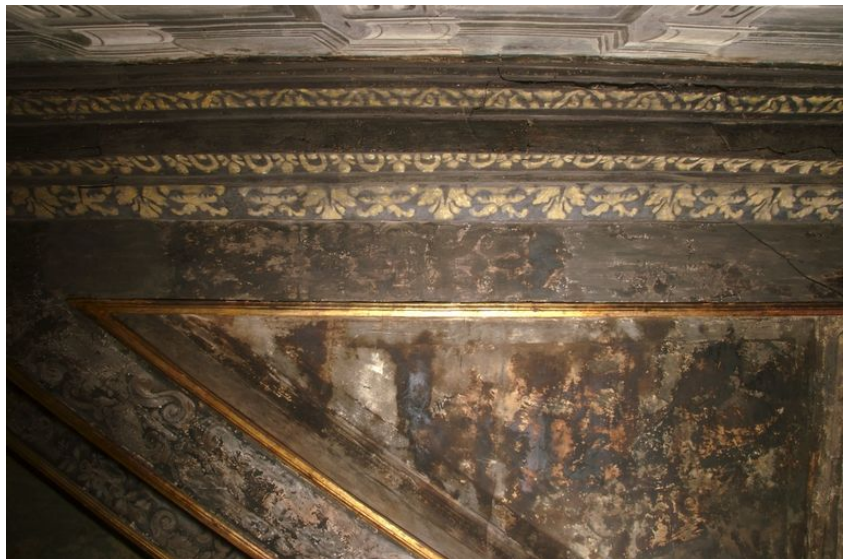
Sala di Icaro prima del restauro

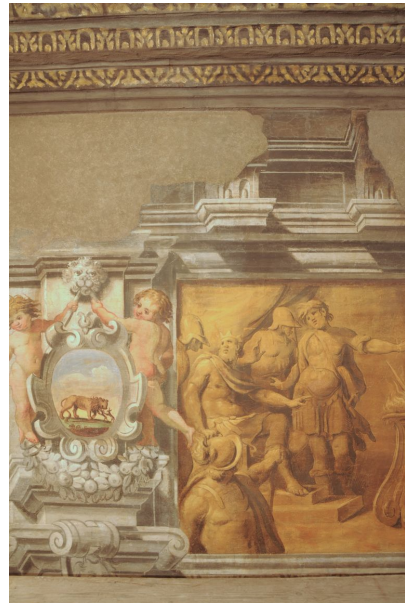
Sala di Icaro dopo il restauro

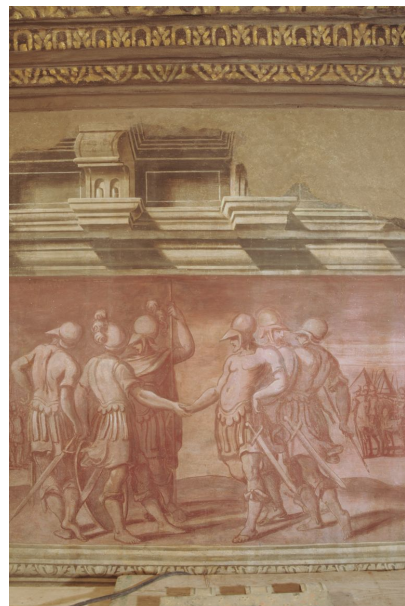
Sala di Icaro dopo il restauro

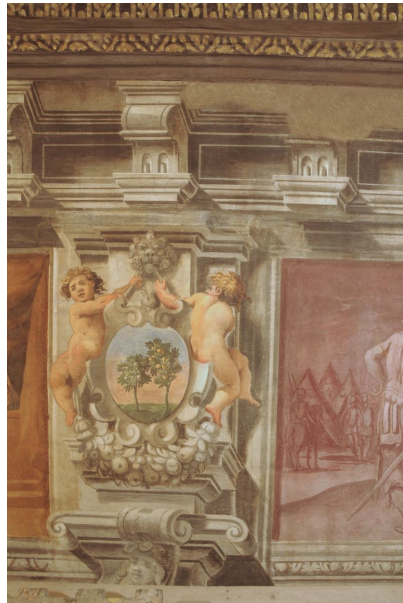
Sala di Icaro dopo il restauro

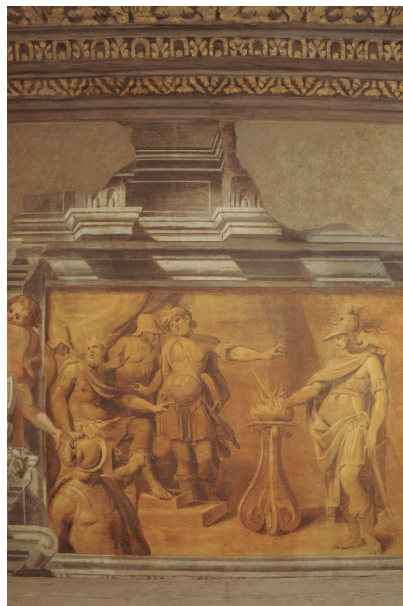
Sala di Icaro dopo il restauro

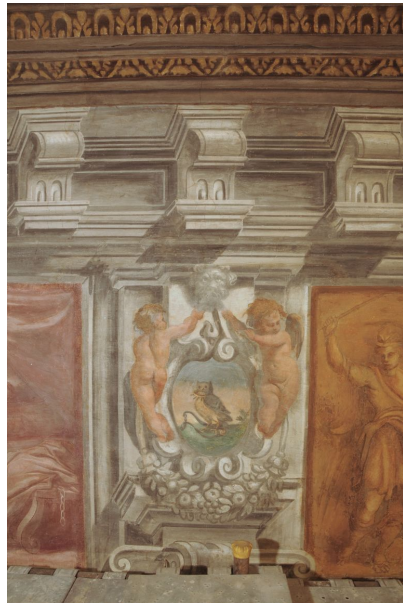
Sala di Icaro dopo il restauro

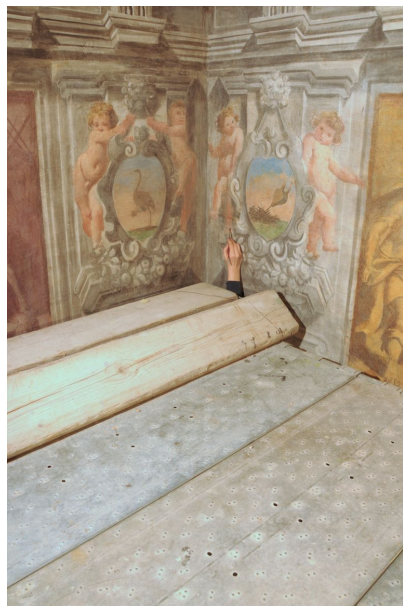
Sala di Icaro dopo il restauro
