CD	CODICI	
TSK	Tipo scheda	BDR
NCT	CODICE UNIVOCO	
NCTN	Numero	2007-122
INT	Intervento	Restauro e manutenzione di un soffitto e del fregio parietale
AM	RIFERIMENTI AMMINISTRATIVI	
AMD	ATTO DI AFFIDAMENTO LAVORI	
AMDD	Data (yyyy/mm/dd)	2007/04/20
AMR	RIFERIMENTI AMMINISTRATIVI	
AMRL	Legge	L.R. 18/2000
AMRP	Piano di riferimento	2005-2006
LC	LOCALIZZAZIONE GEOGRAFICO-AMMINISTRATIVA	
PVC	LOCALIZZAZIONE GEOGRAFICO-AMMINISTRATIVA	
PVCP	Provincia	RE

PVCN Sede Palazzo Bentivoglio

OGTD Oggetto fregio e soffitto dipinto

OGTS Soggetto/ Titolo Sala di Icaro

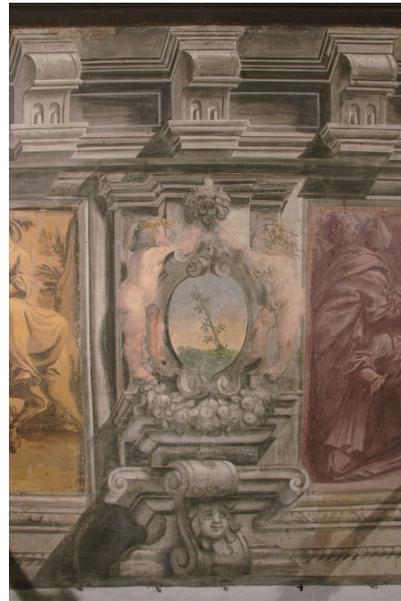
Sala di Icaro prima del restauro

La "Sala di Icaro", situata al piano nobile di Palazzo Bentivoglio fa parte di una serie di ambienti decorati con cicli pittorici e stucchi; la decorazione di questa sala è costituita da un fregio che si snoda nella parte superiore delle pareti ed è sovrastato da un soffitto a "cassettoni" molto ampi con scene dipinte all'interno. Fregio: (cm. 190 circa di altezza su tutto il perimetro): dipinto su intonaco ad affresco, è composto da riquadri monocromi a tinte alternate e riquadrature a finto stucco; il tema è la storia dei sette re di Roma. Soffitto (m. 9,60x7,90 circa): eseguito su un arellato intonacato e dipinto, ha una ripartizione in cassettoni di forme geometriche differenti, con comici decorate a tempera e oro e profilature dorate; gli interni, dipinti a calce, sono decorati con putti alati e scene di soggetto diverso tra cui si riconosce la "Caduta di Icaro", che ha dato il nome alla sala. STATO DI CONSERVAZIONE La sala, già restaurata in passato e lacunosa sia nei riquadri centrali del soffitto che nella parte superiore del fregio, ha subito un nuovo degrado a causa di infiltrazioni di acqua piovana dal coperto, attualmente controllato e risanato. In particolare, con un esame puramente visivo dal basso, si nota: - Fregio: si presenta scurito dal deposito di polveri comuni e da fissativi superficiali alterati, ma anche macchiato da gore e segni di dilavamento; oltre alla crepa strutturale nell'angolo di sud-est, si notano alcune fessure di varia entità, apparentemente non recenti. - Soffitto: le infiltrazioni d'acqua piovana hanno causato danni particolarmente evidenti nella parte verso le finestre, con diffuse macchie da tannino, gore e alterazioni cromatiche sia sui dipinti che sui "neutri", ma anche sollevamenti e cadute di pellicola pittorica.

PRECONSOLIDAMENTO Consolidamento di profondità
Fissaggio della pellicola pittorica e riadesione dei
frammenti PULITURA Rimozione a secco dei depositi
incoerenti Pulitura della superficie pittorica Fregio: per la
rimozione dello sporco superficiale è stata utilizzata una
miscela di acqua deionizzata e desogen 2%, applicata
direttamente a pennello e risciacquata Soffitto: per quanto
riguarda i riquadri dipinti, è stata effettuata la rimozione
meccanica del deposito coerente. La struttura
architettonica, invece è stata interamente ripulita con
pennelli morbidi e aspiratori a bassa pressione. Rimozione
delle ridipinture presenti nei riquadri CONSOLIDAMENTO
Fissaggio della pellicola pittorica Stuccatura delle lacune di
superficie e di profondità mediante l'uso di malta aerea per
quanto riguarda il fregio. Per il soffitto invece si è utilizzata
una malta sintetica. INTEGRAZIONE PITTORICA
Reintegrazione delle abrasioni di colore. Ritocco pittorico

delle lacune con acquerelli e tempere ad imitazione della
cromia originale e/o con abbassamento di tono per quanto
riguarda i neutri. per le parti lignee: CONSOLIDAMENTO
delle strutture e della pellicola pittorica
DISINFESTAZIONE stesura antitarlo PULITURA delle
dorature INTEGRAZIONE PITTORICA delle lacune
