| INT | Intervento | Restauro e manutenzione di un soffitto e del fregio parietale |

PVCN Sede Palazzo Bentivoglio

OGTD Oggetto fregio e soffitto dipinto

OGTS Soggetto/ Titolo Sala di Icaro

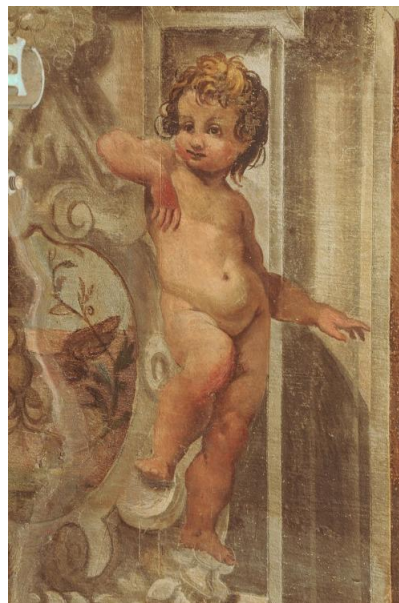
FTAY Didascalia Sala di Icaro dopo il restauro

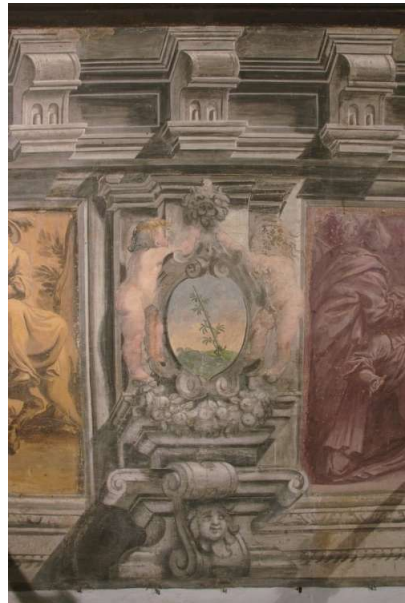
Sala di Icaro prima del restauro

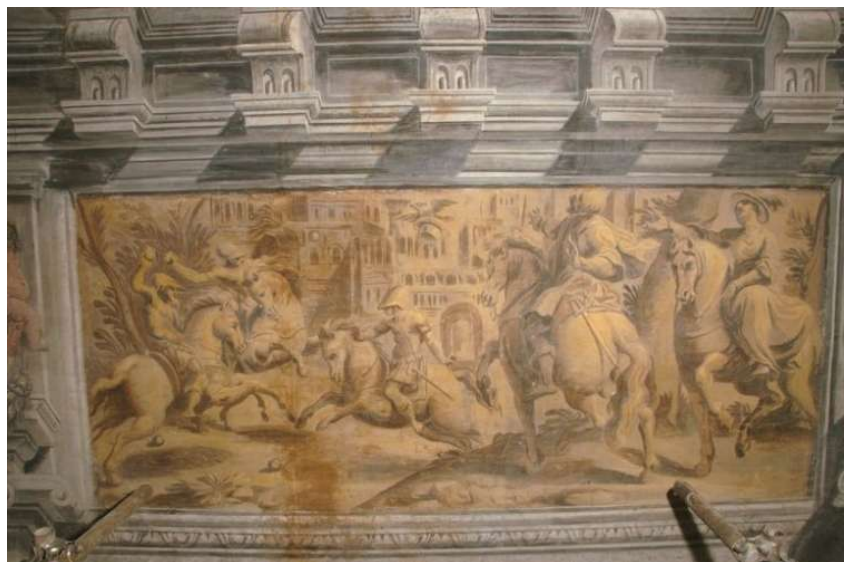
Sala di Icaro prima del restauro

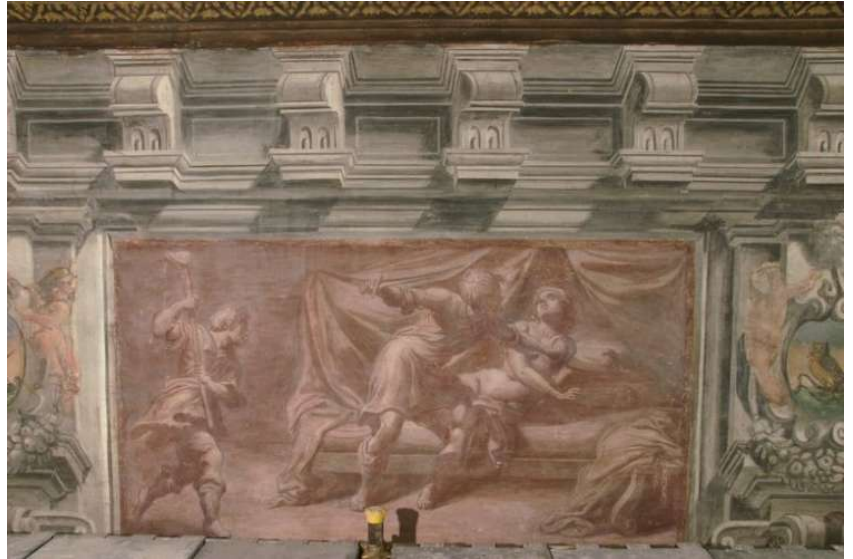
Sala di Icaro prima del restauro

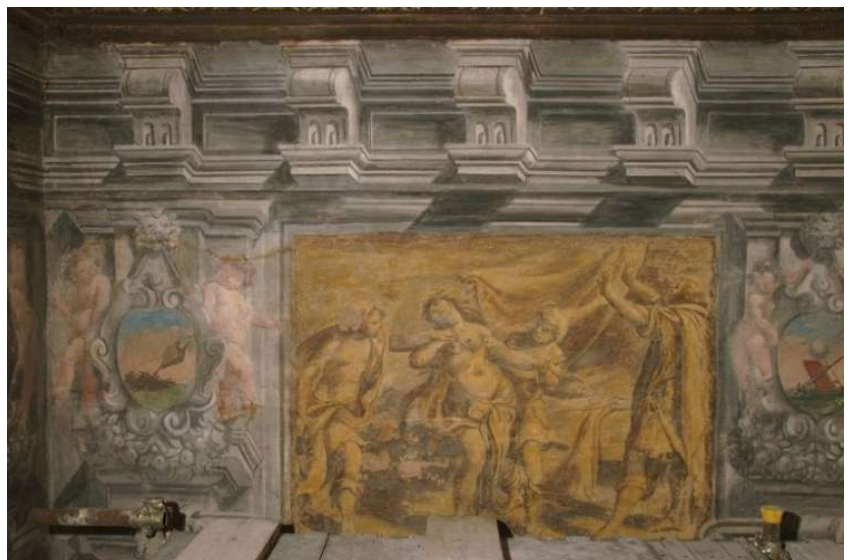
Sala di Icaro prima del restauro

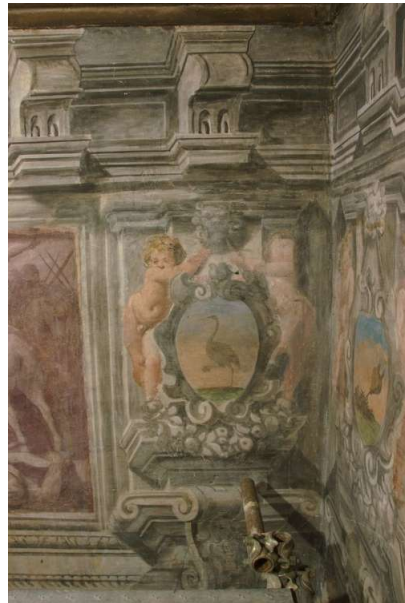
FTAY Didascalia Sala di Icaro prima del restauro

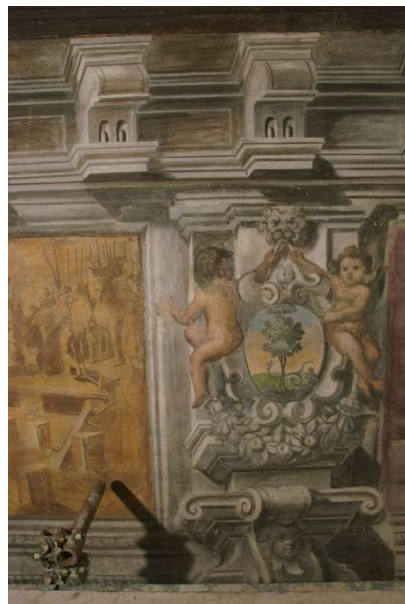
FTAY Didascalia Sala di Icaro prima del restauro

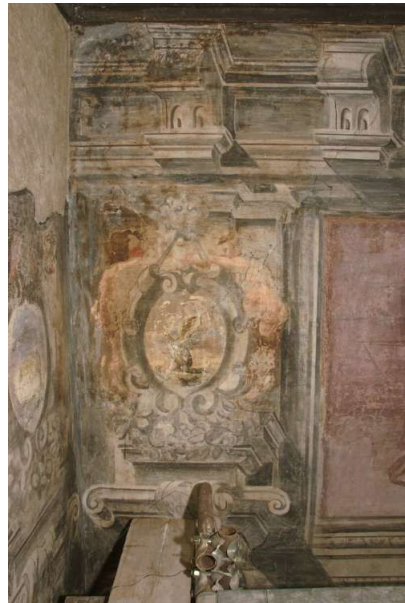
FTAY Didascalia Sala di Icaro prima del restauro

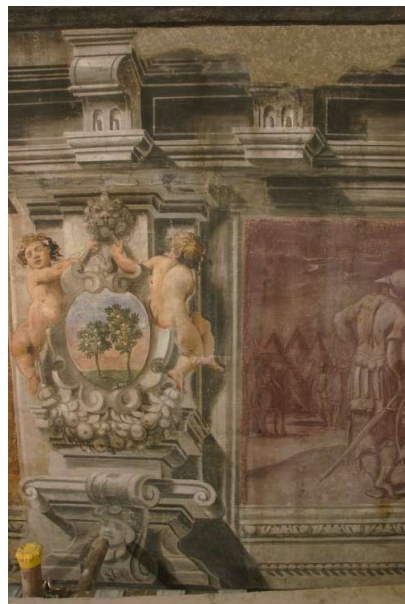
FTAY Didascalia Sala di Icaro prima del restauro

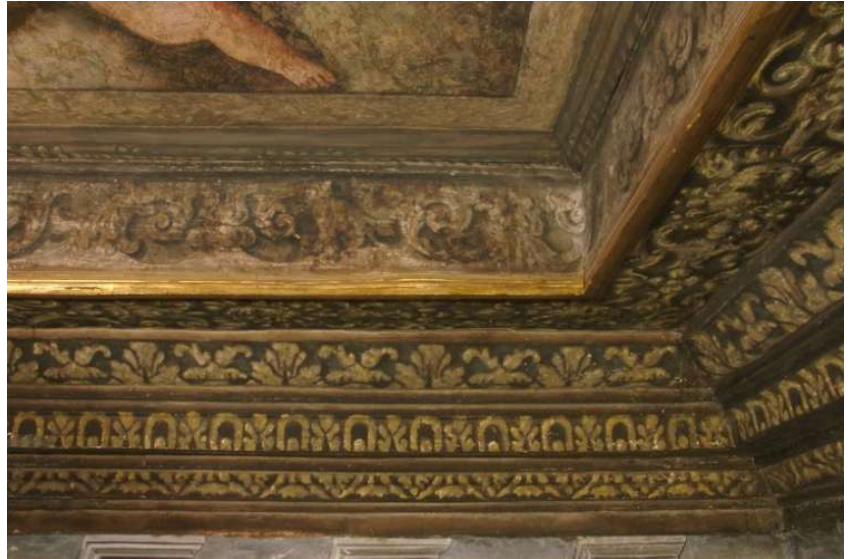
Sala di Icaro prima del restauro

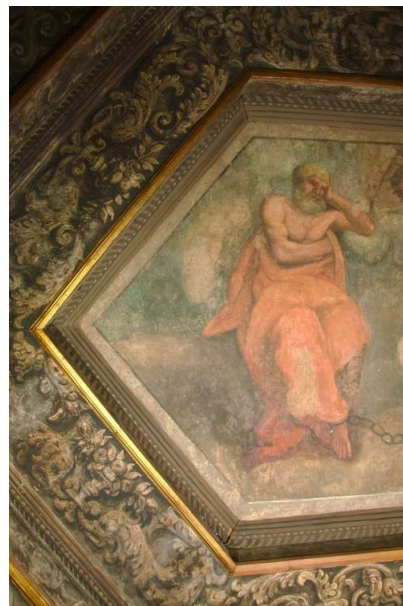
Sala di Icaro prima del restauro

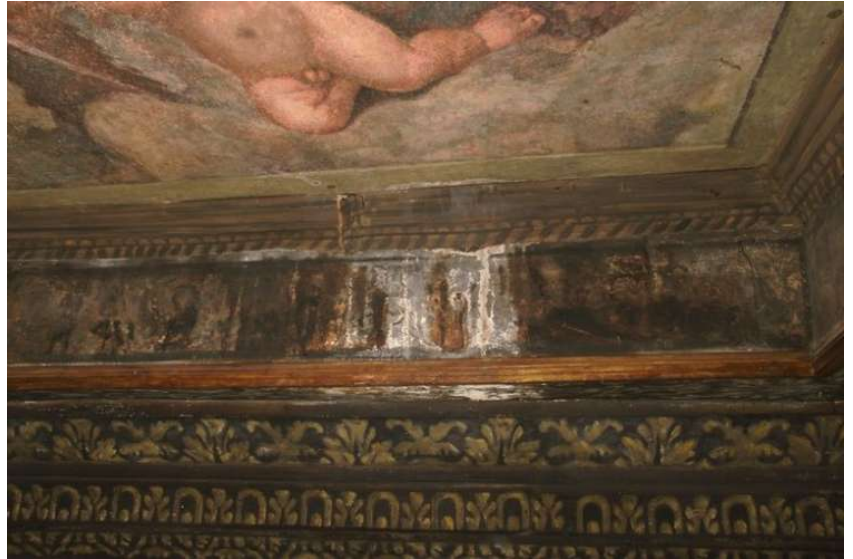
Sala di Icaro prima del restauro

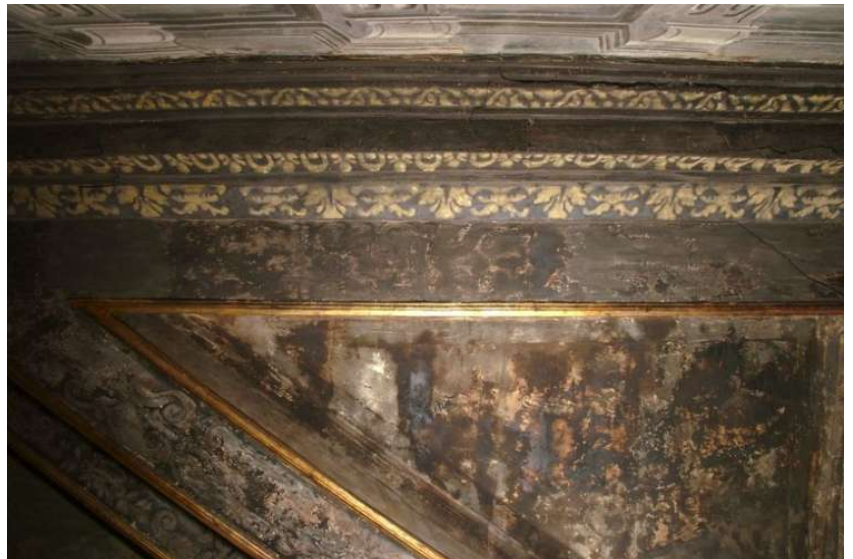
Sala di Icaro prima del restauro

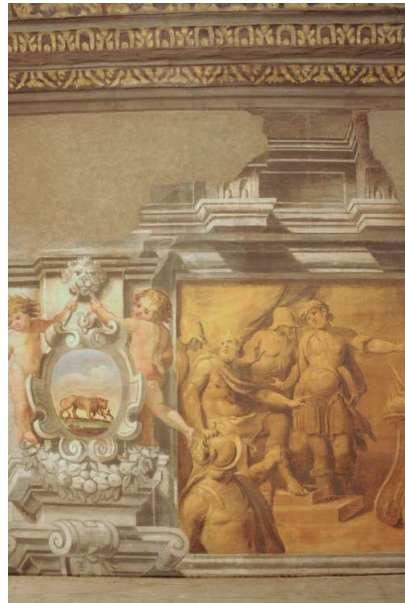
Sala di Icaro dopo il restauro

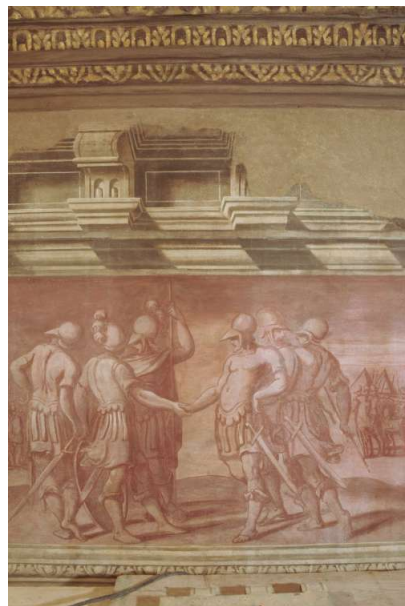
Sala di Icaro dopo il restauro

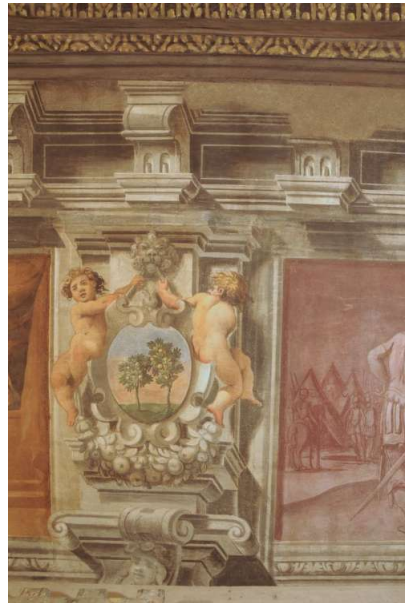
FTAY Didascalia Sala di Icaro dopo il restauro

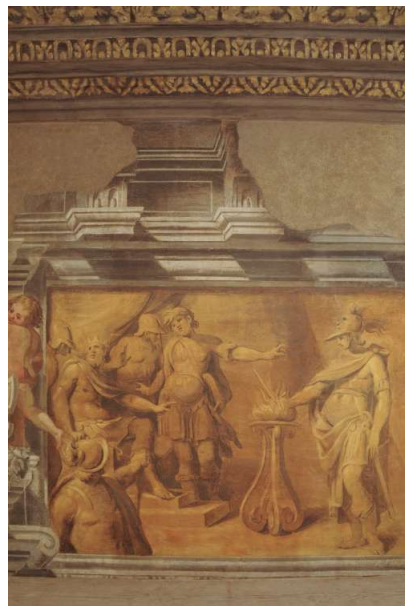
FTAY Didascalia Sala di Icaro dopo il restauro

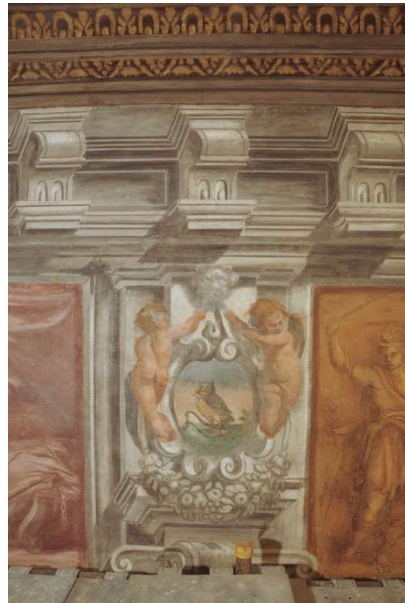
FTAY Didascalia Sala di Icaro dopo il restauro

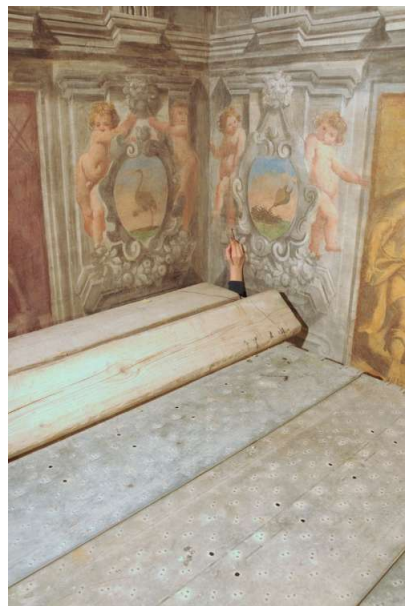
FTAY Didascalia Sala di Icaro dopo il restauro
