CD	CODICI	
TSK	Tipo scheda	BDR
NCT	CODICE UNIVOCO	
NCTN	Numero	2005-196a
INT	Intervento	Restauro di formelle a rilievo poste su "Maestà" e fontane lungo la Via del Sale
AM	RIFERIMENTI AMMINISTRATIVI	
AMD	ATTO DI AFFIDAMENTO LAVORI	
AMDD	Data (yyyy/mm/dd)	2005/05/31
AMR	RIFERIMENTI AMMINISTRATIVI	
AMRL	Legge	L.R. 18/2000
AMRP	Piano di riferimento	2003
LC	LOCALIZZAZIONE GEOGRAFICO-AMMINISTRATIVA	
PVC	LOCALIZZAZIONE GEOGRAFICO-AMMINISTRATIVA	
PVCP	Provincia	PR
PVCC	Comune	Parma
PVCL	Località	Appennino
OG	OGGETTO	
OGT	OGGETTO

AO PROGETTO DI RESTAURO

RE INTERVENTO DI RESTAURO

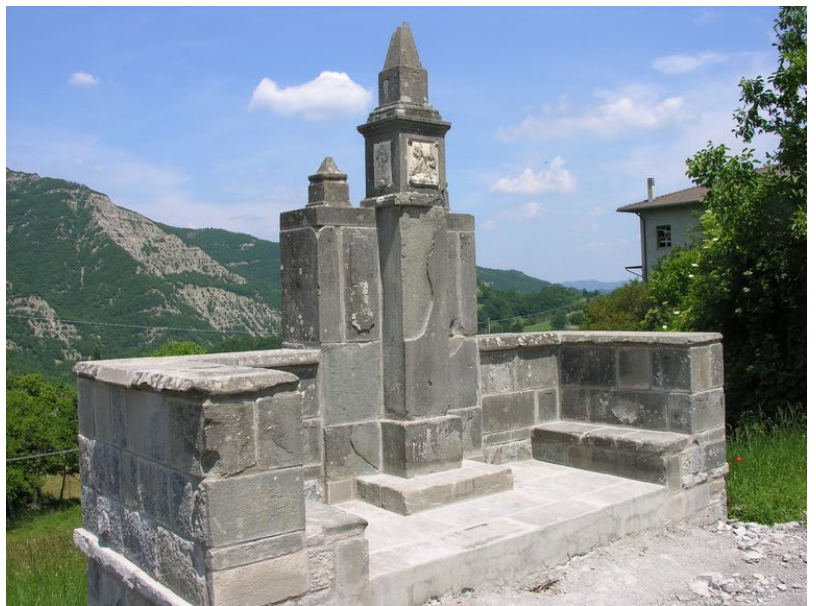
AOFG Stato di conservazione -depositi di polvere superficiale -attacchi di micraflora - aumento della porosità della superficie esposta - decoesione della superficie

FTAY Didascalia Maestà di Carbogna prima del restauro

a) trattamento biocida delle superfici ripetuto due volte su tutti i manufatti mentre sul pilastro-edicola di Caserma, Ponte di Lugagnano, Casola e Lalatta è stato necessario provvedere ad una terza applicazione. b) Rimozione meccanica dei licheni tramite spazzolini di nylon ed acqua distillata durante le fasi di riposo tra un trattamento l'altro. e) Trattamento consolidante a silicato di etile di tutte le superfici , ripetuto due volte con intervalli di 40gg. sui manufatti in pietra arenaria che si presentavano particolarmente degradati (Caserma, dintorni Lalatta, Sauna). d) Rimozione meccanica delle numerose stucature cementizie che incorniciavano le formelle votive. In alcuni casi (Maestà di Casola e Lalatta), si è preferito lasciare alcune tracce e/o "veli" di malta cementizia fortemente adesa al materiale lapideo anzichè provvedere ad una sua completa rimozione, poiché tale operazione avrebbe potuto compromettere la superficie marmorea sottostante. e) Laddove l'attacco di microflora era fortemente concentrato anche sul retro delle formelle, tra le crettature di parti riassemblate e/o nel caso di manufatti pericolanti (S.Domenico a Lalatta, Madonna con Bambino di Lugagnano e Ponte di Lugagnano), si è provveduto allo smontaggio delle Maestà e esecuzione di interventi più idonei; le formelle sono state ricollocate nell'edicola utilizzando una malta di calce idraulica naturale, sabbia di fiume e polveri di marmo. Edicola di PONTE DI LUGAGNANO: smontaggio della formella

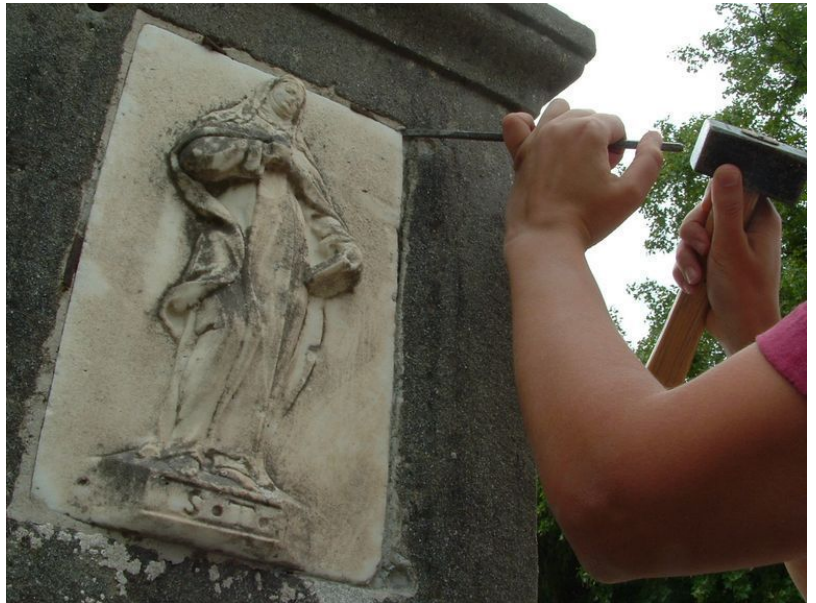
FTAY Didascalia rimozione cemento

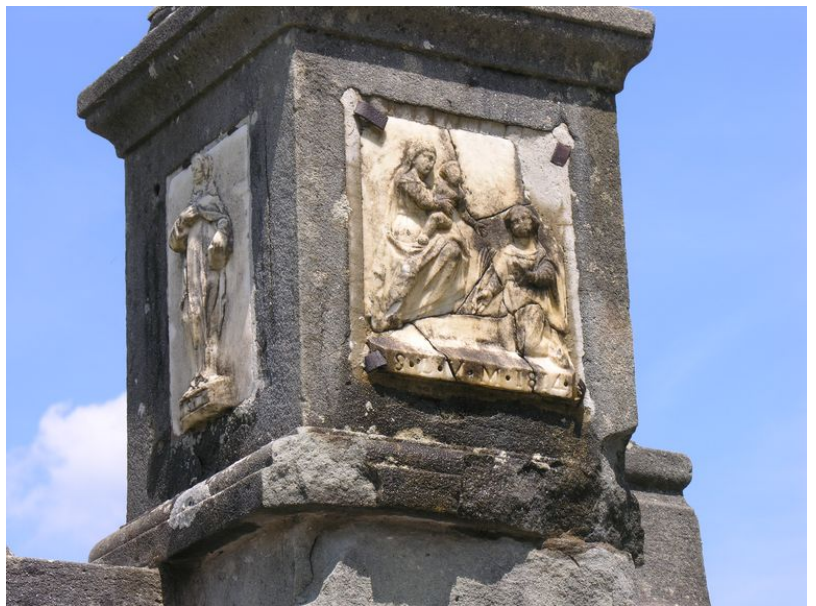
FTAY Didascalia trattamento biocida

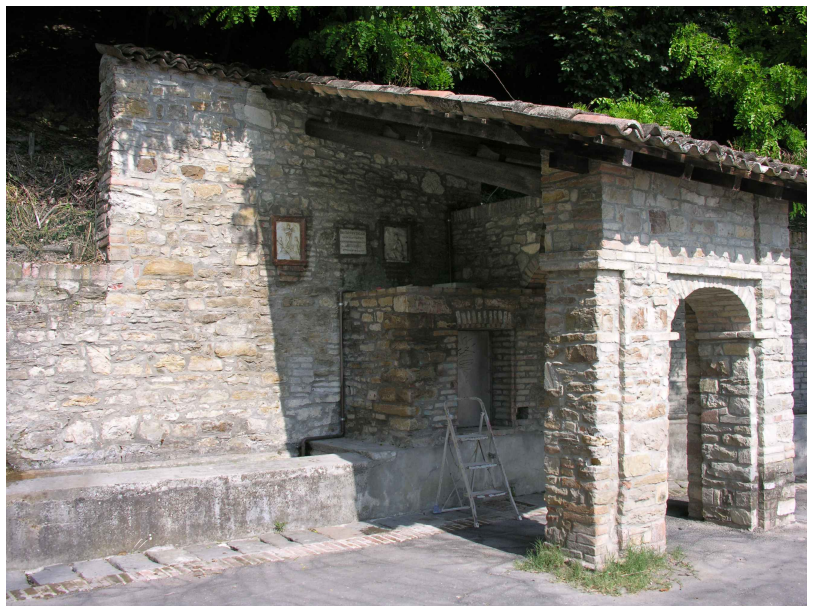
FTAY Didascalia Fontana di Castrignano prima del restauro

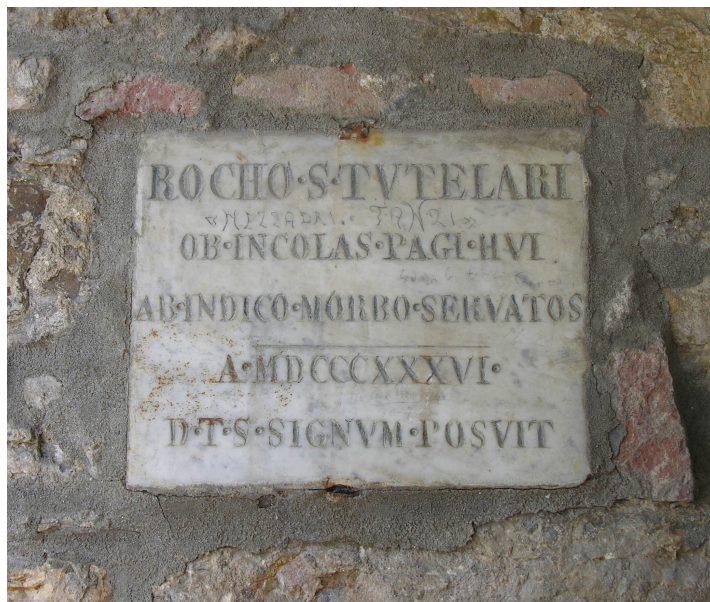
Castrignano, particolare prima del restauro

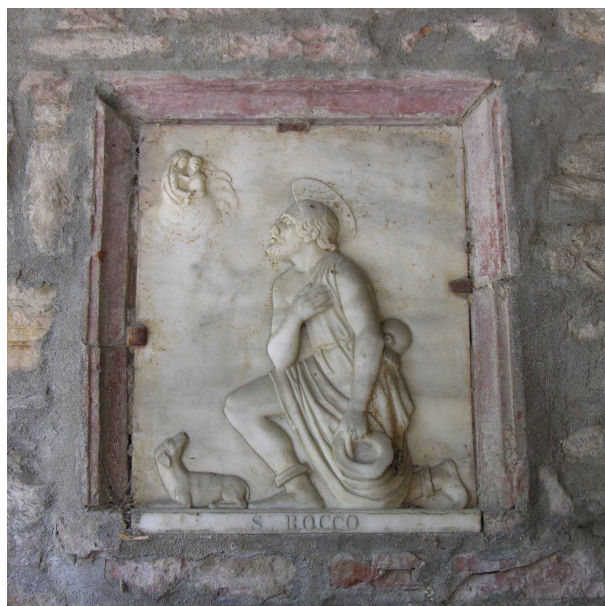
Castrignano, particolare prima del restauro

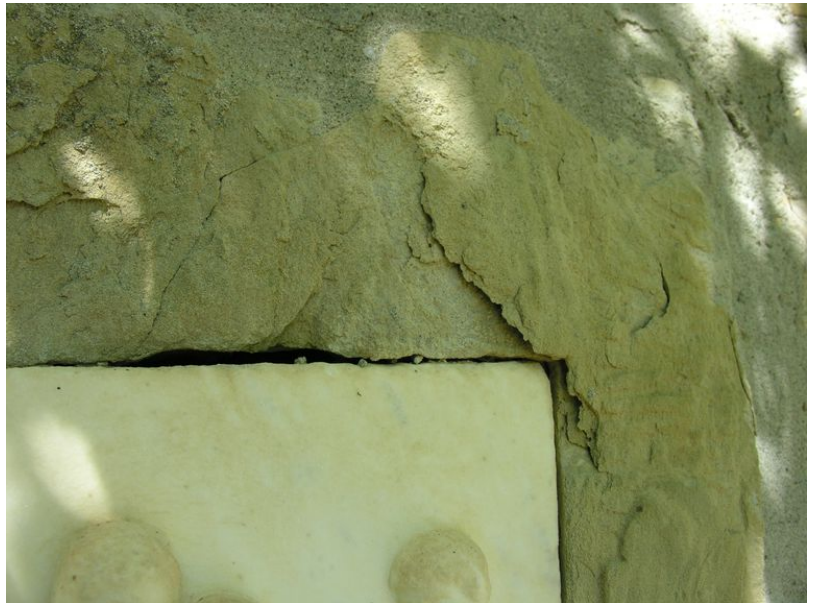
FTAY Didascalia particolare prima del restauro

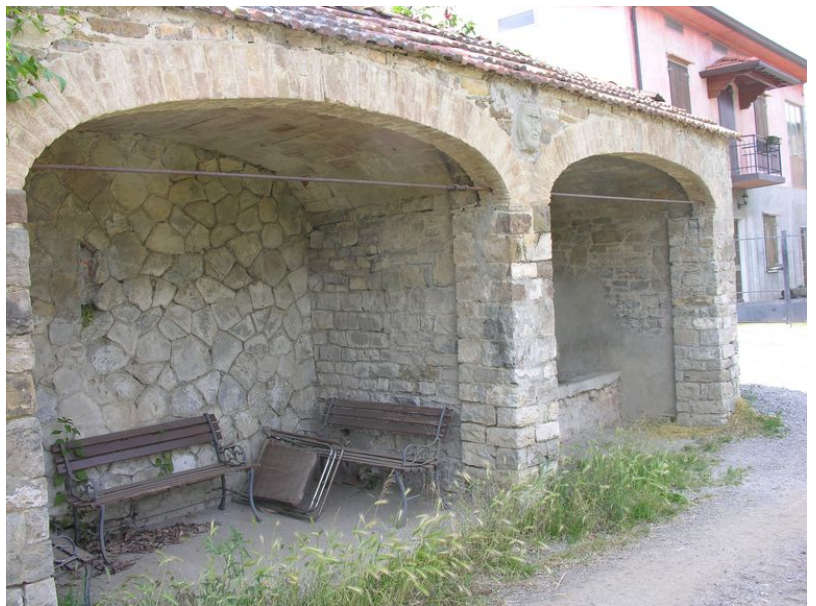
FTAY Didascalia Fontana di Sauna prima del restauro

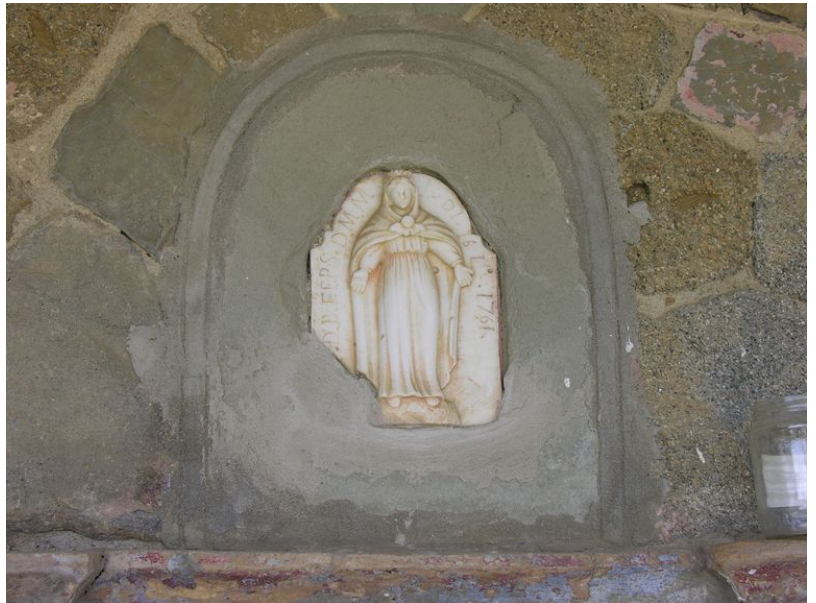
FTAY Didascalia particolare prima del restauro

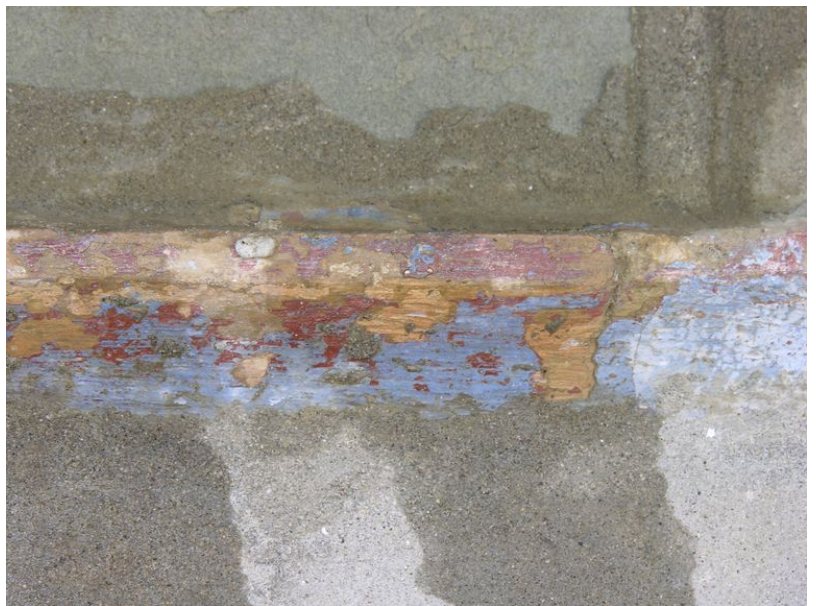
FTAY Didascalia prima del restauro

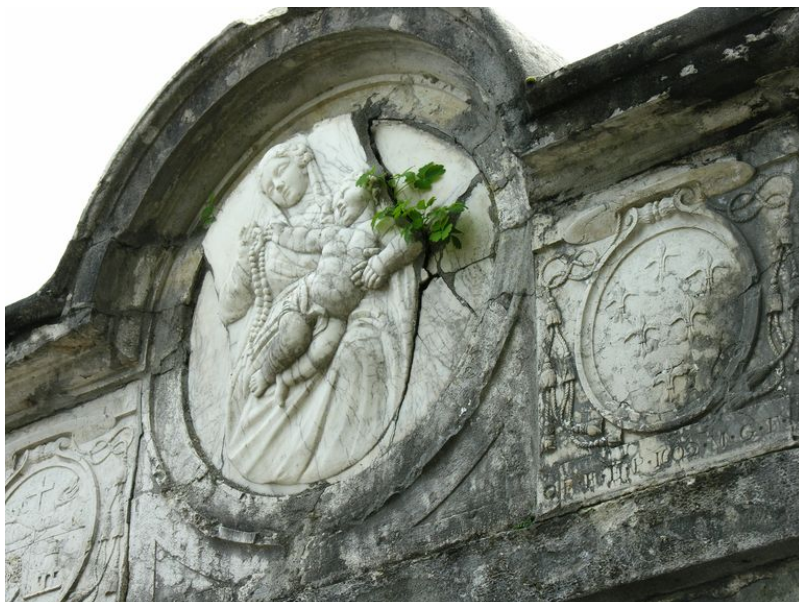
RES		RESTAURO
RESL	Data fine lavori (yyyy/mm/dd)	2006/10/31
RESR	Relazione tecnica finale	EDICOLA PONTE DI LUGAGNANO -Trattamento biocida delle piante erbacee cresciute all'interno del manufatto , causa dei pericolosi distacchi, tramite l'applicazione di efficace e specifico prodotto diserbante. -Applicazione di rete di protezione in nylon e due fasce di contenimento .
DO		FONTI E DOCUMENTI DI RIFERIMENTO
FTA		DOCUMENTAZIONE FOTOGRAFICA

Ponte di Lugagnano prima di restauro

centrale - smontaggio e consolidamento di altri elementi costitutivi in marmo dato il loro gravissimo stato di conservazione. -pulitura degli elementi fratturati con malta cementizia e riassemblati utilizzando microperni in resina sintetica e rinforzati sul retro con fibra di carbonio. -Il bassorilievo centrale "Madonna con Bambino" è stato ricomposto su di un pannello alveolare in alluminio ancorato con resina epossidica modificata. f) Consolidamento delle zone in distacco con malta g) Stuccatura dei manufatti con malta di calce a granulometria "grossa" per la stuccatura di fondo e a granulometria fine per la stuccatura finale. Sul pilastro di Lalatta è stato necessario provvedere a un intervento di consolidamento strutturale: un "cappotto" della struttura tramite una rete sintetica e un intonaco di cemento bianco (a basso contenuto di Sali solubili) e polvere di marmo. h) A protezione della formella posta sul pilastro del "dintorni di Lalatta" , data la posizione estremamente esposta al dilavamento dell'acqua piovana, si è applicata una leggera copertura in alluminio ancorata alla struttura di rifacimento circostante (di fattura recente) poi patinata con una colorazione mimetica. i) Si è applicato un protettivo non filmogeno addizionato con prodotto alghicida per il controllo prolungato della microflora

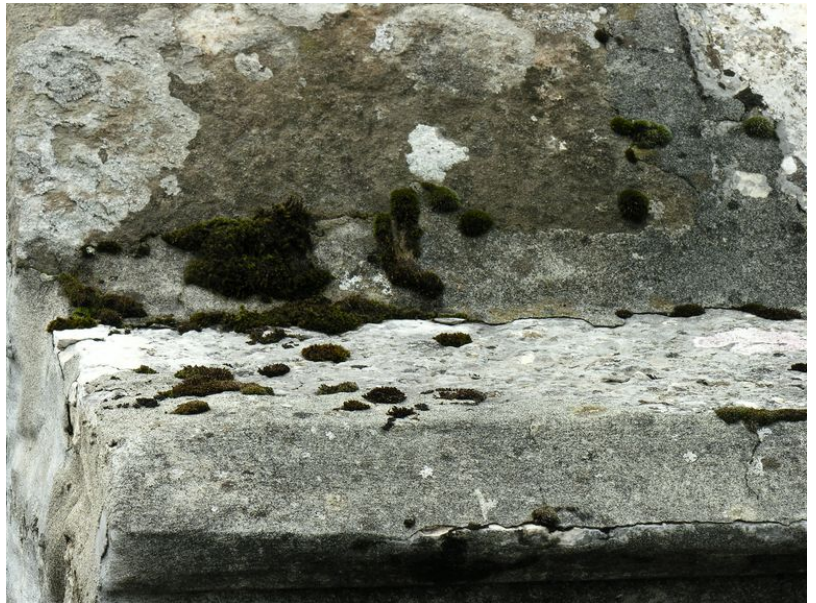
FTAY Didascalia prima del restauro

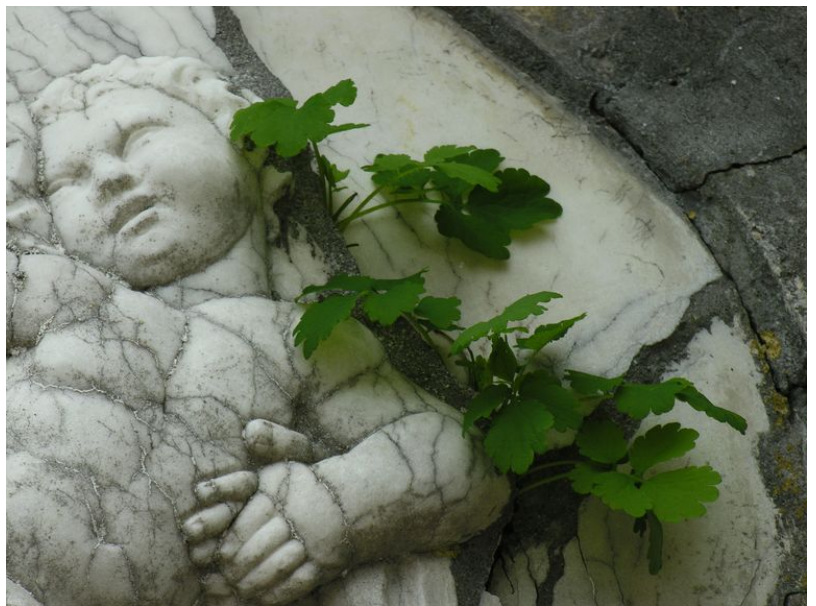
FTAY Didascalia prima del restauro

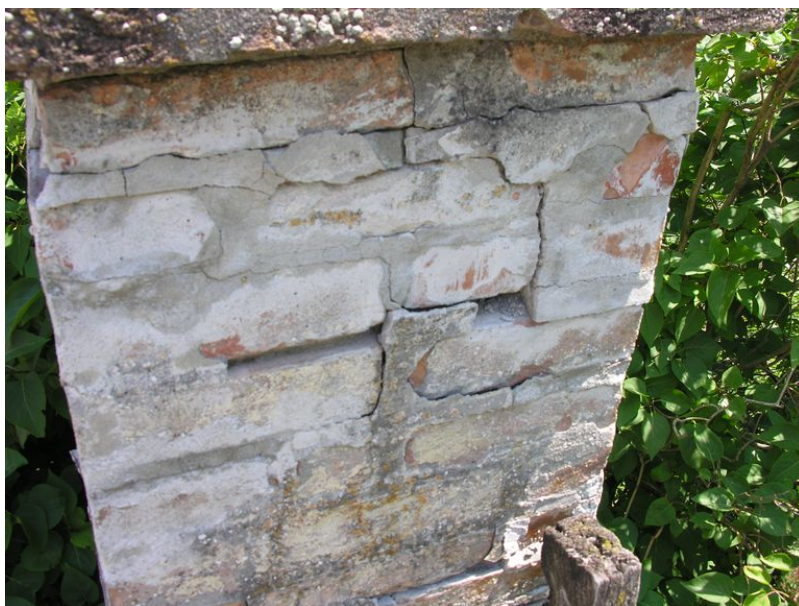
particolare prima del restauro

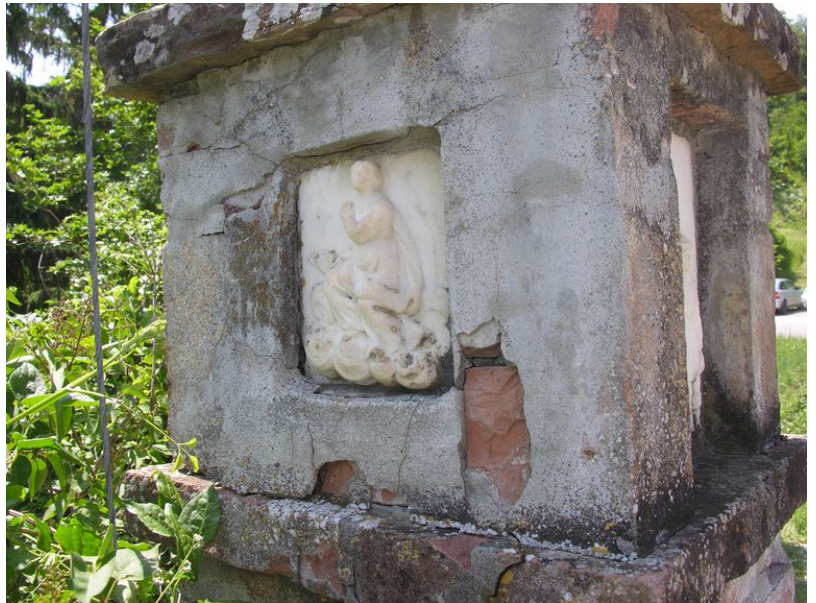
FTAY Didascalia particolare prima del restauro
