| NCTN | Numero | 2005-196a |
| INT | Intervento | Restauro di formelle a rilievo poste su "Maestà" e fontane lungo la Via del Sale |

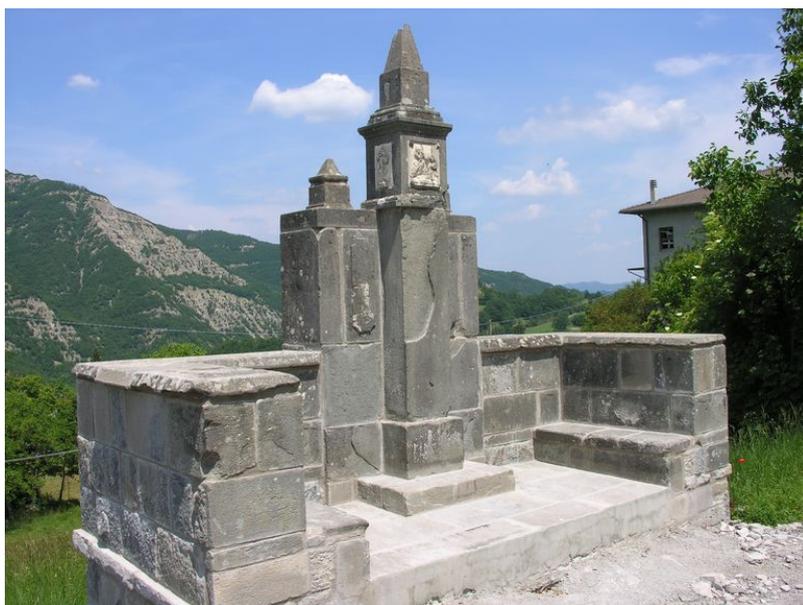
FTAY Didascalia Maestà di Carbogna prima del restauro

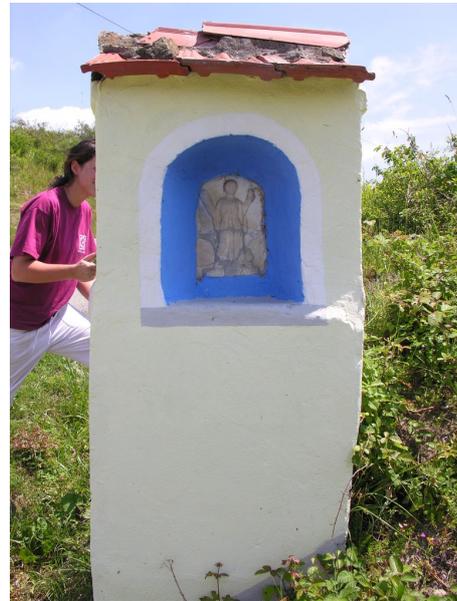
Maestà di Casola prima del restauro

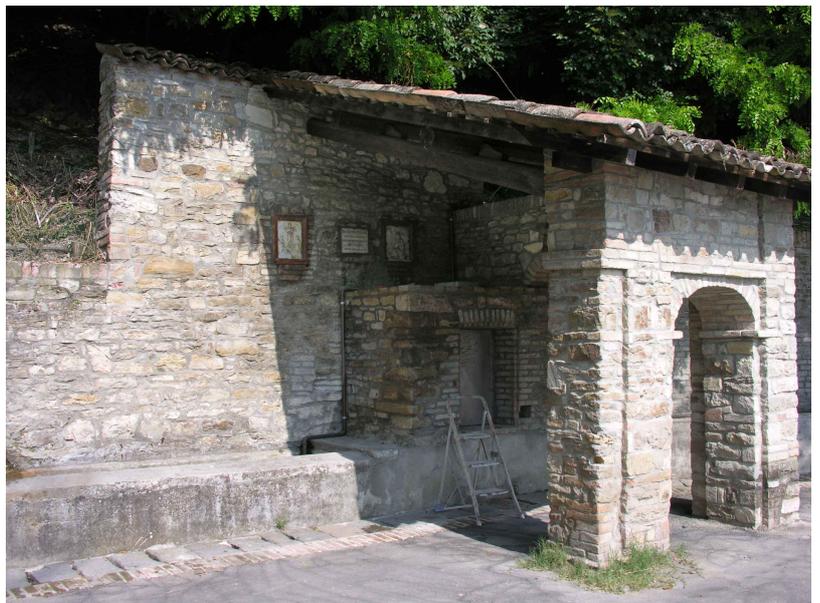
FTAY Didascalia Fontana di Castrignano prima del restauro

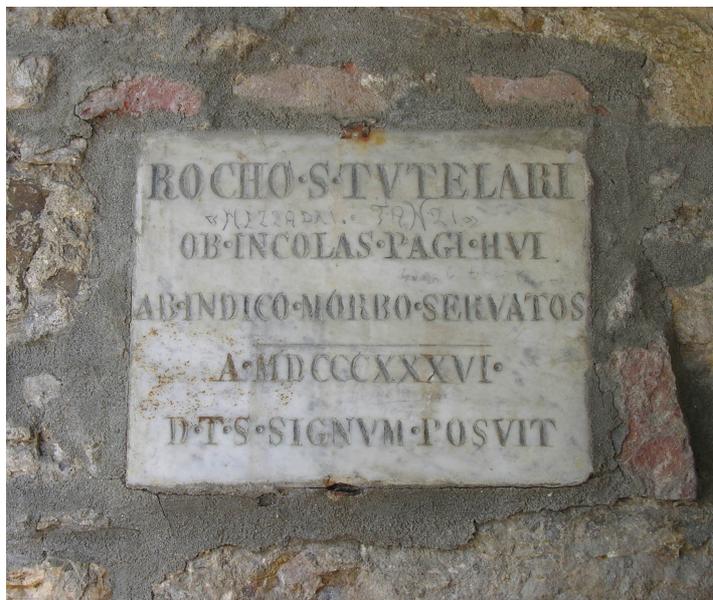
Castrignano, particolare prima del restauro

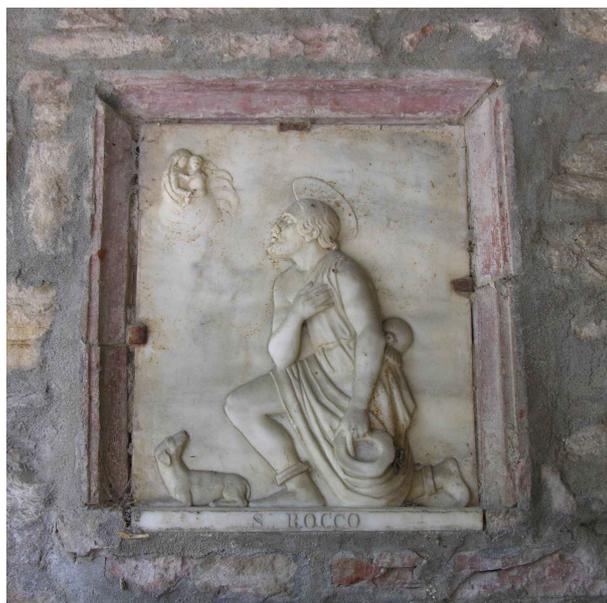
Castrignano, particolare prima del restauro

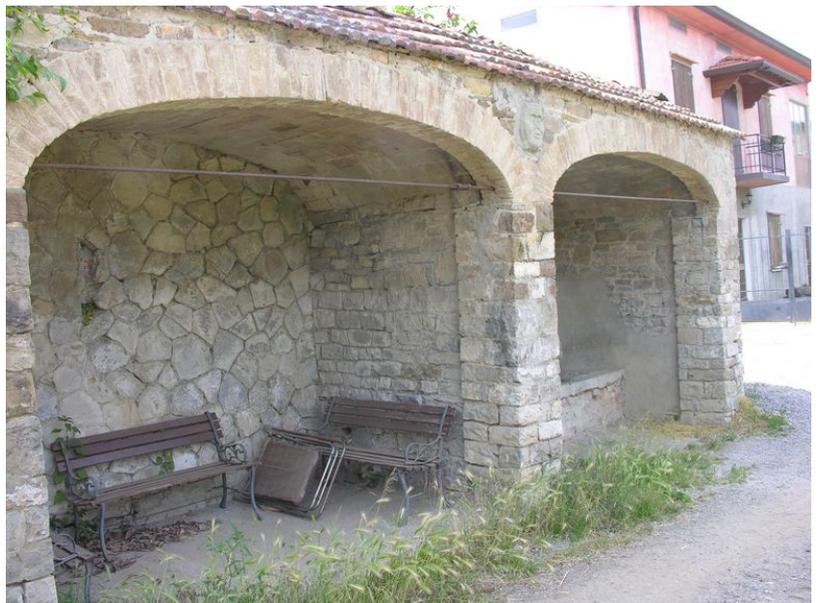
FTAY Didascalia Fontana di Sauna prima del restauro

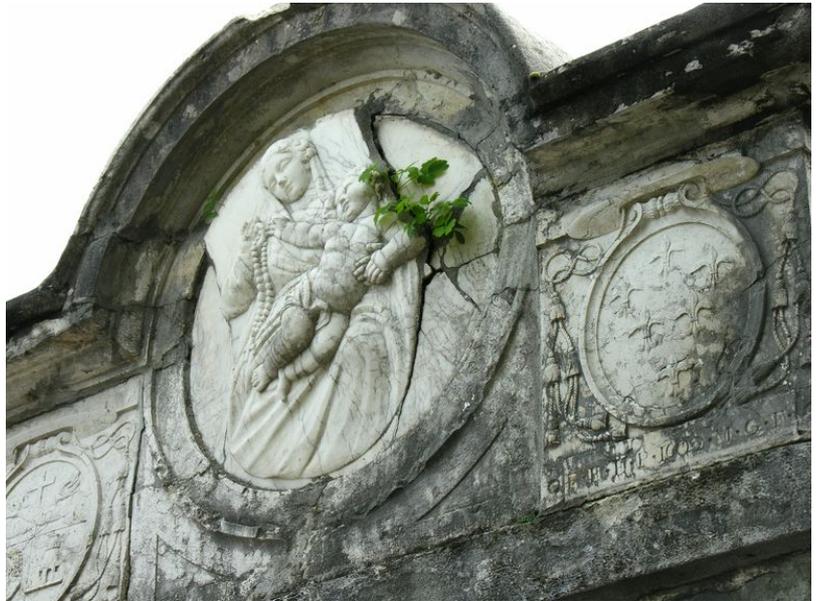
| AOFG | Stato di conservazione | -depositi di polvere superficiale -attacchi di micraflora - aumento della porosità della superficie esposta - decoesione della superficie |

Ponte di Lugagnano prima di restauro

RESR Relazione tecnica finale EDICOLA PONTE DI LUGAGNANO -Trattamento biocida delle piante erbacee cresciute all'interno del manufatto , causa dei pericolosi distacchi, tramite l'applicazione di efficace e specifico prodotto diserbante. -Applicazione di rete di protezione in nylon e due fasce di contenimento .
