CD		CODICI	
TSK	Tipo scheda	BDR	
NCT		CODICE UNIVOCO	
NCTN	Numero	2006-173	
INT	Intervento	restauro di reperti archeologici in bronzo provenienti dalla necropoli Lippi	
AM		RIFERIMENTI AMMINISTRATIVI	
AMD	ATTO DI AFFIDAMENTO LAVORI		
AMR	RIFERIMENTI AMMINISTRATIVI		
AMRP	Piano di riferimento	2004	
LC		LOCALIZZAZIONE GEOGRAFICO-AMMINISTRATIVA	
PVC		LOCALIZZAZIONE GEOGRAFICO-AMMINISTRATIVA	
PVCP	Provincia	RN	
PVCC	Comune	Verucchio	
PVCN	Sede	Museo Civico Archeologico

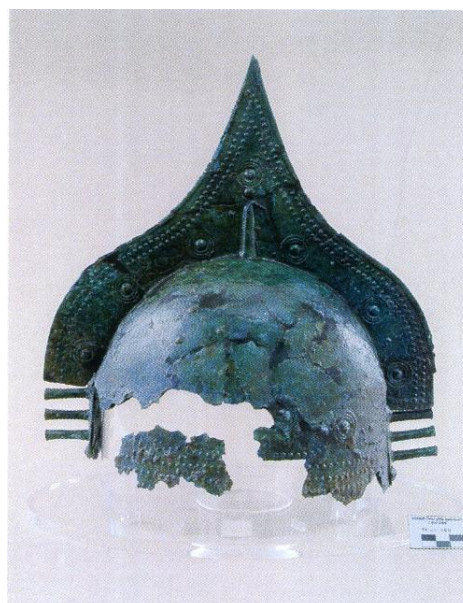
FTAY Didascalia elmo dopo il restauro

LAMINE, FALERE, MORSI, PETTORALI, ASCE -pulizia meccanica con bisturi al microscopio -spazzolatura dei frammenti al micromotore -trattamento per immersione -bagni desalinizzanti fino a stabilizzazione della conducibilità dell'acqua -incollaggi con resina epossidica -trattamento con BTA in alcool al 3% per immersione prolungata, e una protezione con paraloid al 3% in acetone, per immersione rapida ELMO CRESTATO -smontaggio dei frammenti garzati -ricerca degli attacchi -ricomposizione in piano dei frammenti di cresta, ricomposizione su supporti provvisori di plastica e di polistirolo per la calotta -pulizia con bisturi al microscopio -spazzolatura al micromotore. -incollaggio con resina epossidica. -infiltrazioni di resina rinforzate con tela di vetro per assicurarne la stabilità, nella cavità presente è stato inserito un perno in fibra di vetro. -integrazioni con la medesima resina. L'oggetto è stato trattato con BTA al 3% in alcool e protetto con paraloid al 3% in acetone, stesi a pennello. L'elmo è stato ricomposto in parte con integrazioni statiche; la calotta è stata unita alla cresta e ad uno degli speroni, mentre l'altro sperone e un'ampia porzione di calotta non hanno un attacco. Le varie porzioni sono state assemblate su di un supporto in plexiglas e policarbonato, costituito da una base ellittica, da un cilindro di appoggio centrale e da una lastra di policarbonato messa verticalmente. Sul cilindro è stata posizionata la calotta ed è stato inserito il perno in fibra di vetro fissato alla cresta; sulla lastra di policarbonato sono stati fissati uno degli speroni e la porzione di calotta.

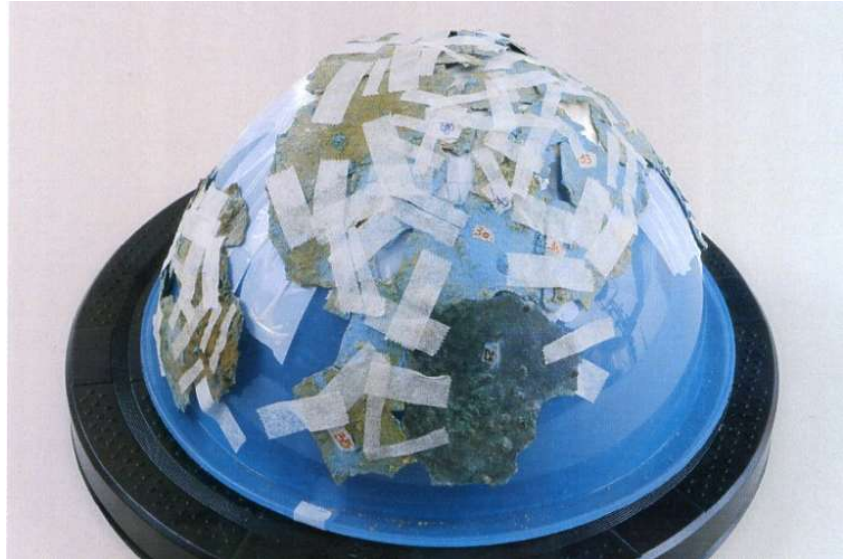
la calotta durante la ricerca degli attacchi

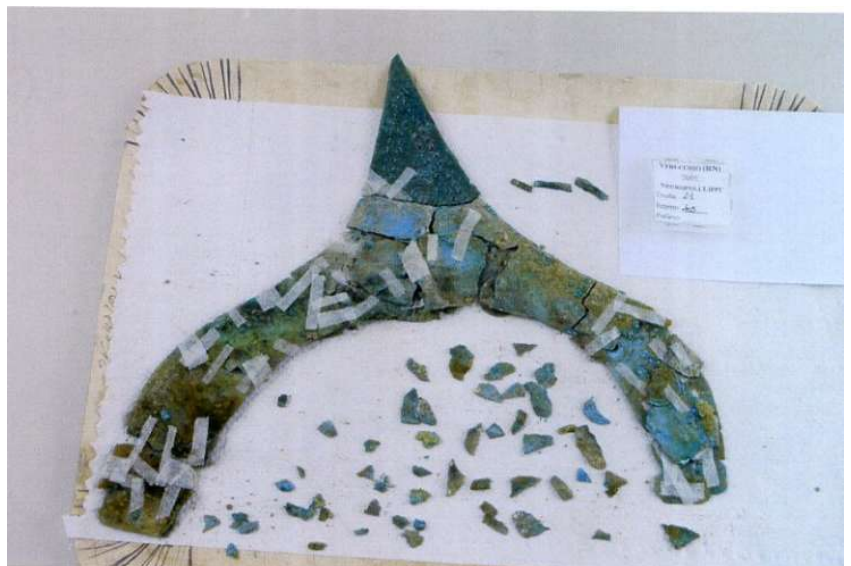
la cresta durante la ricerca degli attacchi; tassello di pulitura sulla punta

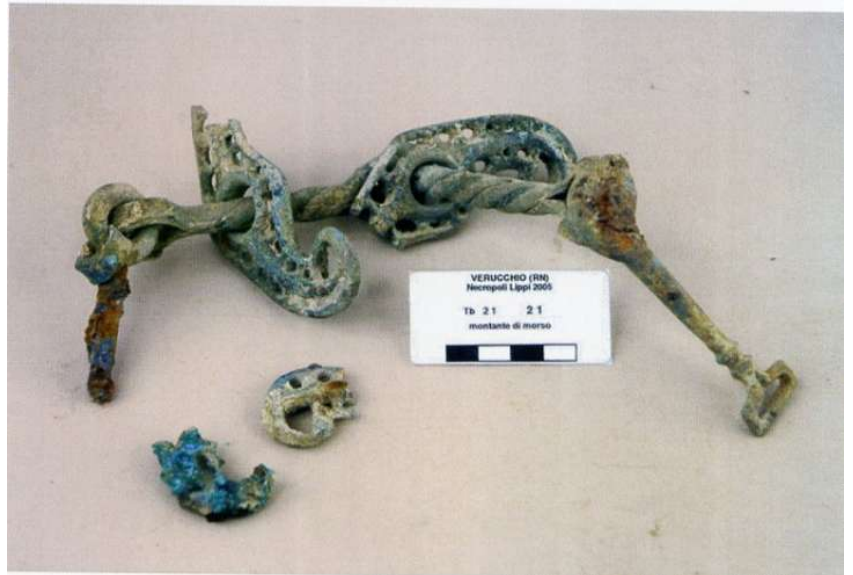
coppia di morsi prima del restauro

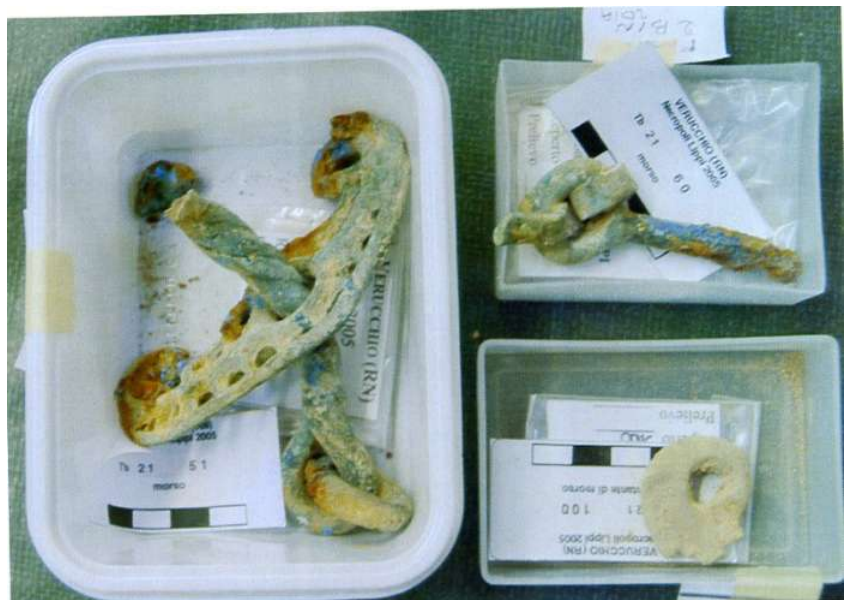
porzioni dei due morsi prima del restauro

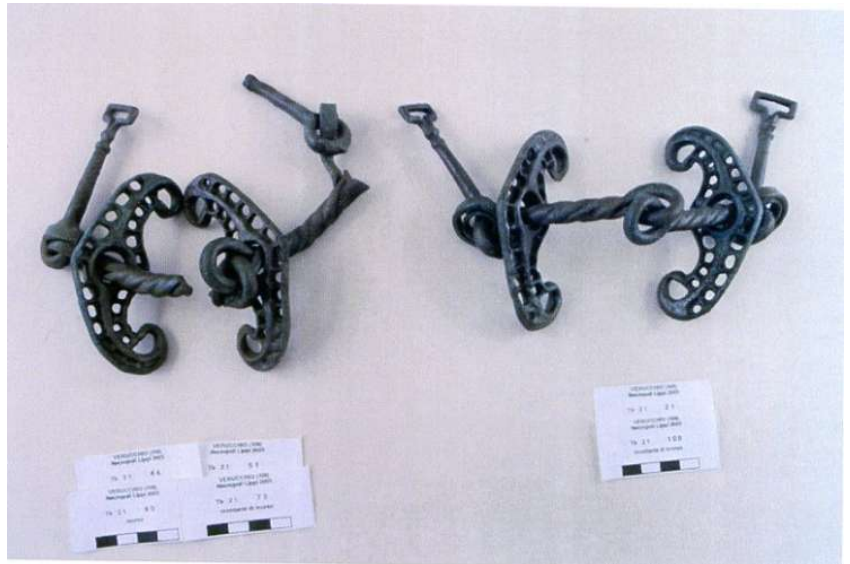
morsi dopo il restauro

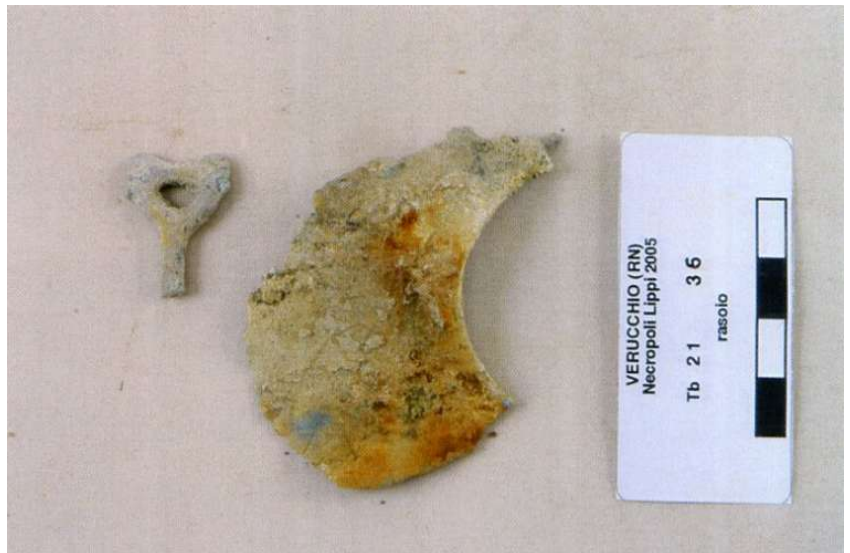
rasoio prima del restauro

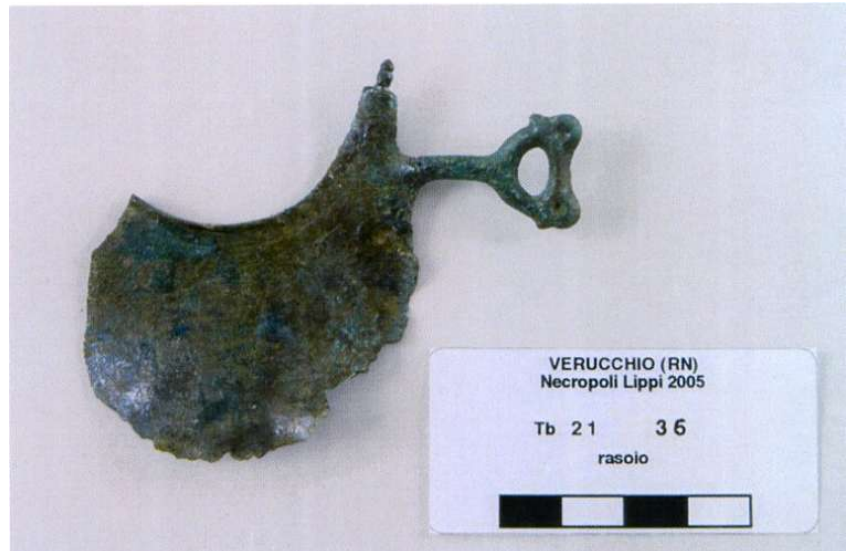
FTAY Didascalia rasoio dopo il restauro

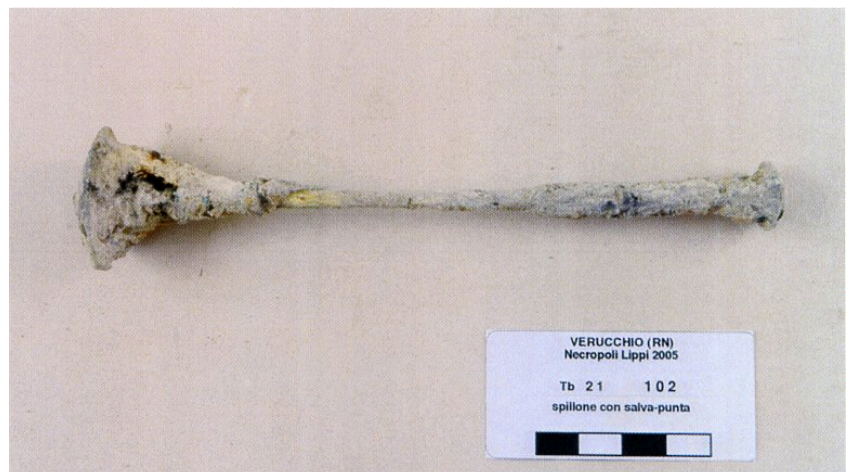
FTAY Didascalia spillone prima del restauro

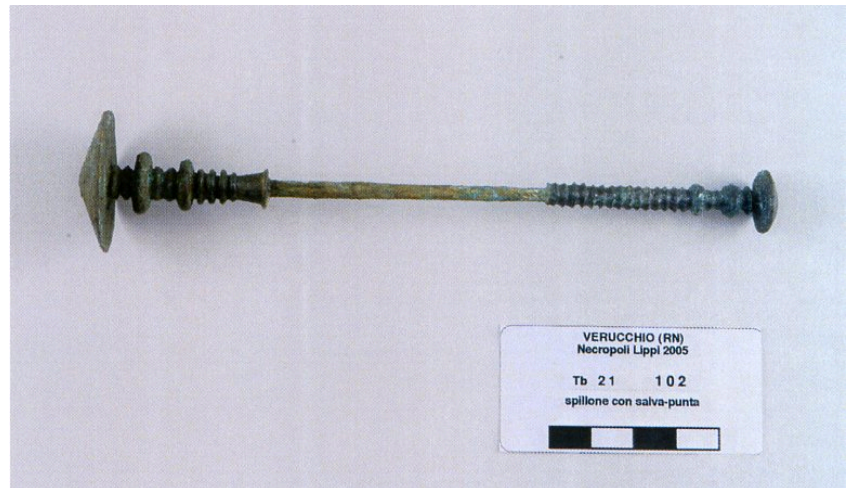
spillone dopo il restauro

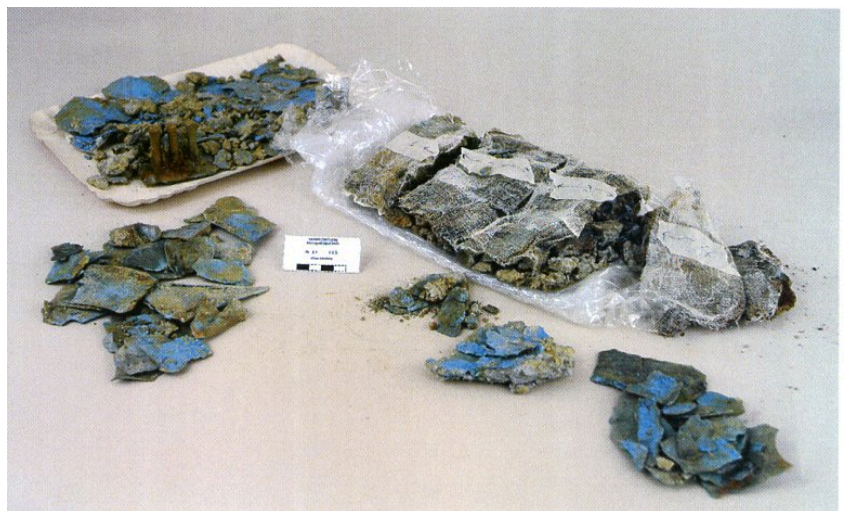
elmo crestato, frammenti
