ID Samira: 162083  
 Numero: 2006-173  
 Piano di riferimento: 2004

CD		CODICI	
TSK	Tipo scheda	BDR	
NCT		CODICE UNIVOCO	
NCTN	Numero	2006-173	
INT	Intervento	restauro di reperti archeologici in bronzo provenienti dalla necropoli Lippi	
AM		RIFERIMENTI AMMINISTRATIVI	
AMD	ATTO DI AFFIDAMENTO LAVORI		
AMR	RIFERIMENTI AMMINISTRATIVI		
AMRP	Piano di riferimento	2004	
LC		LOCALIZZAZIONE GEOGRAFICO-AMMINISTRATIVA	
PVC		LOCALIZZAZIONE GEOGRAFICO-AMMINISTRATIVA	
PVCP	Provincia	RN	
PVCC	Comune	Verucchio	
PVCN	Sede	Museo Civico Archeologico	
OG		OGGETTO	
OGT		OGGETTO	
OGTD	Oggetto	falera/frammento	
OGTR	Provenienza	Necropoli Lippi tb 21 nn. 20,26,28,74,82,83,85	
OG		OGGETTO

## AO PROGETTO DI RESTAURO

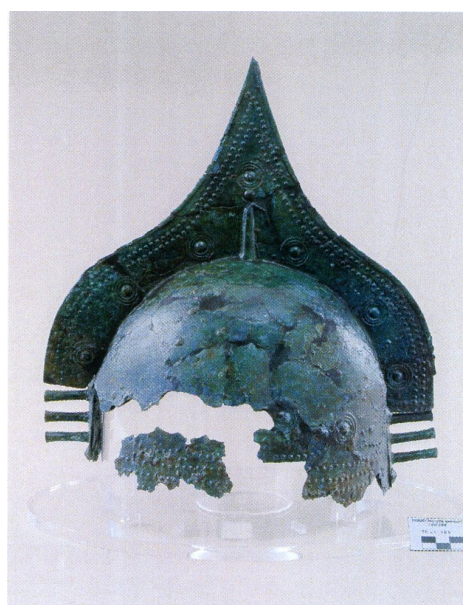
FTAY Didascalia elmo dopo il restauro

medesima resina. L'oggetto è stato trattato con BTA al 3% in alcool e protetto con paraloid al 3% in acetone, stesi a pennello. L'elmo è stato ricomposto in parte con integrazioni statiche; la calotta è stata unita alla cresta e ad uno degli speroni, mentre l'altro sperone e un'ampia porzione di calotta non hanno un attacco. Le varie porzioni sono state assemblate su di un supporto in plexiglas e policarbonato, costituito da una base ellittica, da un cilindro di appoggio centrale e da una lastra di policarbonato messa verticalmente. Sul cilindro è stata posizionata la calotta ed è stato inserito il perno in fibra di vetro fissato alla cresta; sulla lastra di policarbonato sono stati fissati uno degli speroni e la porzione di calotta.

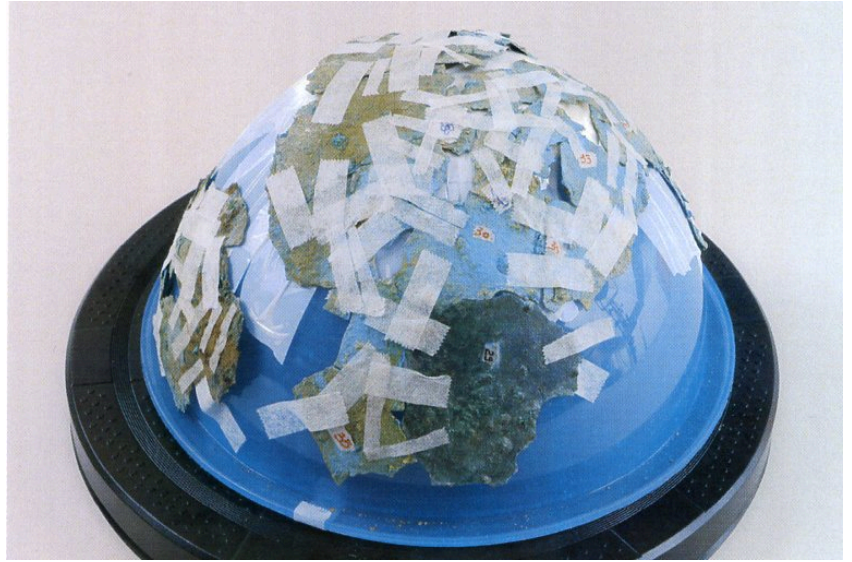
la calotta durante la ricerca degli attacchi

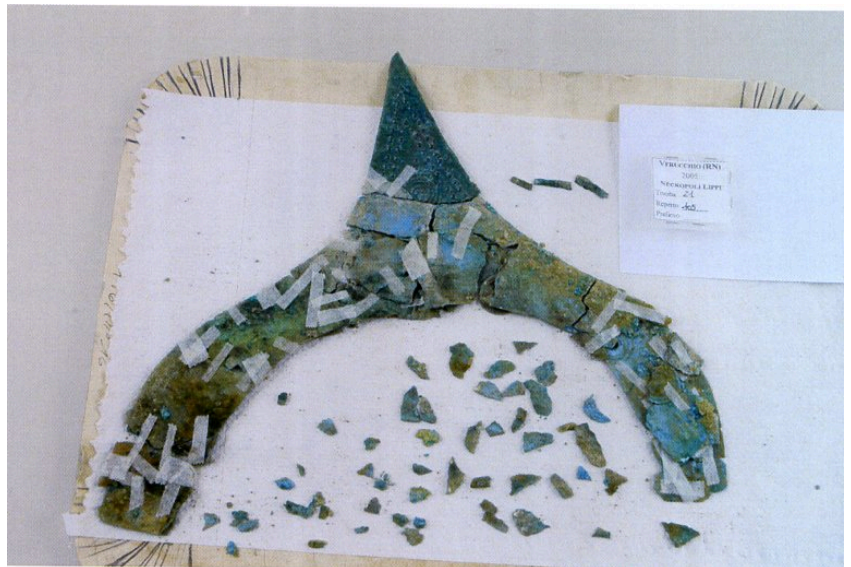
la cresta durante la ricerca degli attacchi; tassello di pulitura sulla punta

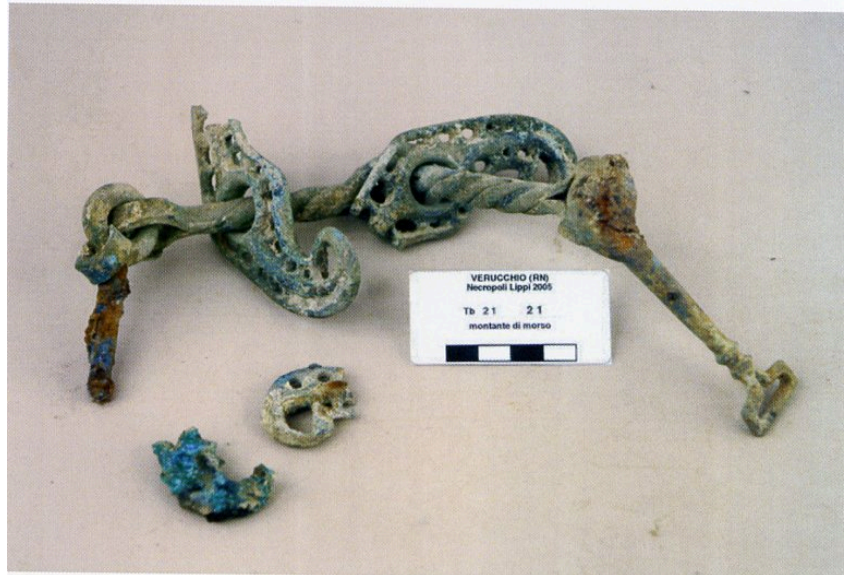
coppia di morsi prima del restauro

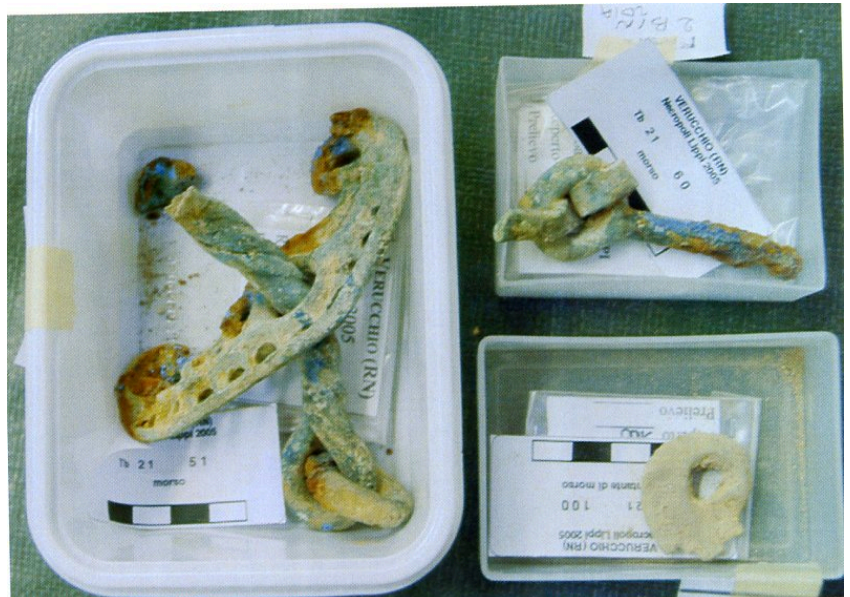
porzioni dei due morsi prima del restauro

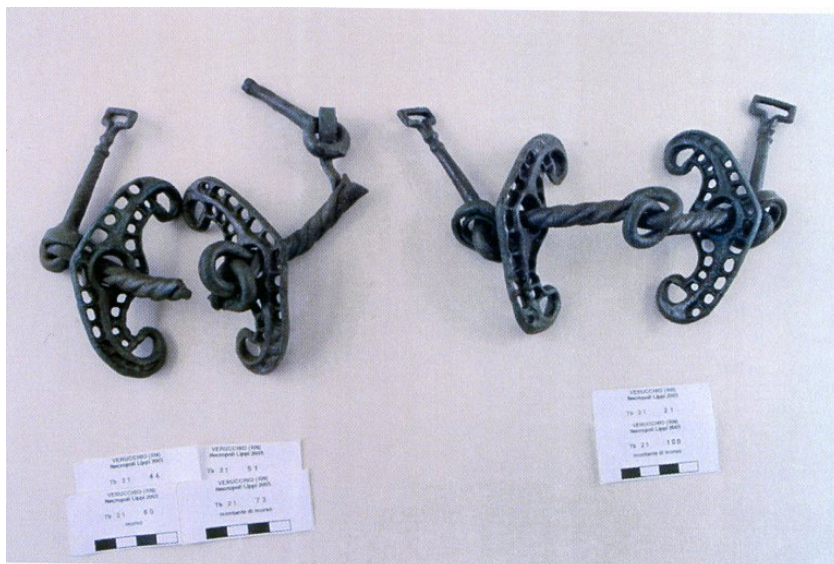
morsi dopo il restauro

RESL	Data fine lavori (yyyy/mm/dd)	2006/12/31
RESR	Relazione tecnica finale	LAMINE,FALERE, MORSI,PETTORALI, ASCE -pulizia meccanica con bisturi al microscopio -spazzolatura dei frammenti al micromotore -trattamento per immersione -bagni desalinizzanti fino a stabilizzazione della conducibilità dell'acqua -incollaggi con resina epossidica -trattamento con BTA in alcool al 3% per immersione prolungata, e una protezione con paraloid al 3% in acetone, per immersione rapida ELMO CRESTATO - smontaggio dei frammenti garzati -ricerca degli attacchi -ricomposizione in piano dei frammenti di cresta, ricomposizione su supporti provvisori di plastica e di polistirolo per la calotta -pulizia con bisturi al microscopio -spazzolatura al micromotore. -incollaggio con resina epossidica. -infiltrazioni di resina rinforzate con tela di vetro per assicurarne la stabilità, nella cavità presente è stato inserito un perno in fibra di vetro. -integrazioni con la

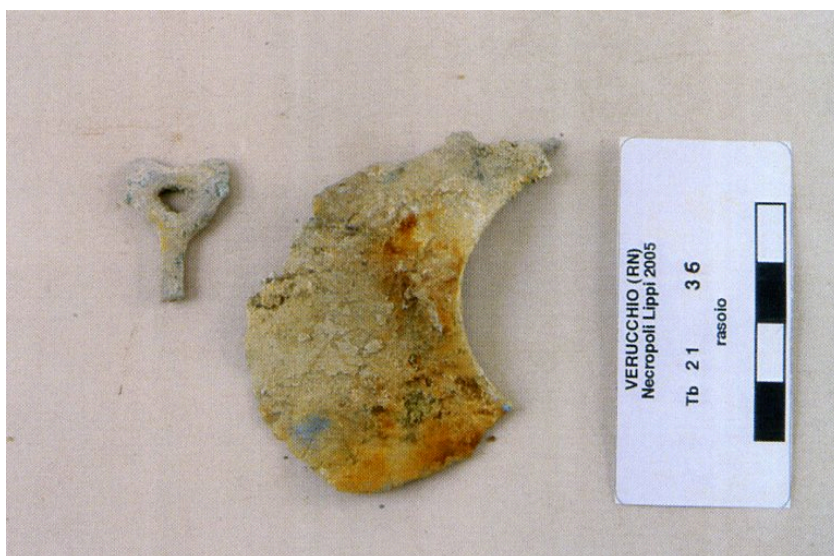
rasoio prima del restauro

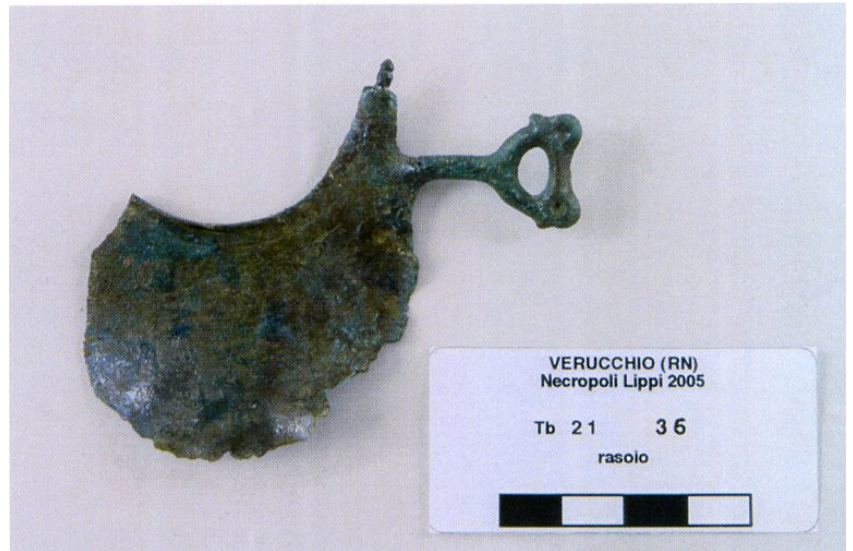
FTAY Didascalia rasoio dopo il restauro

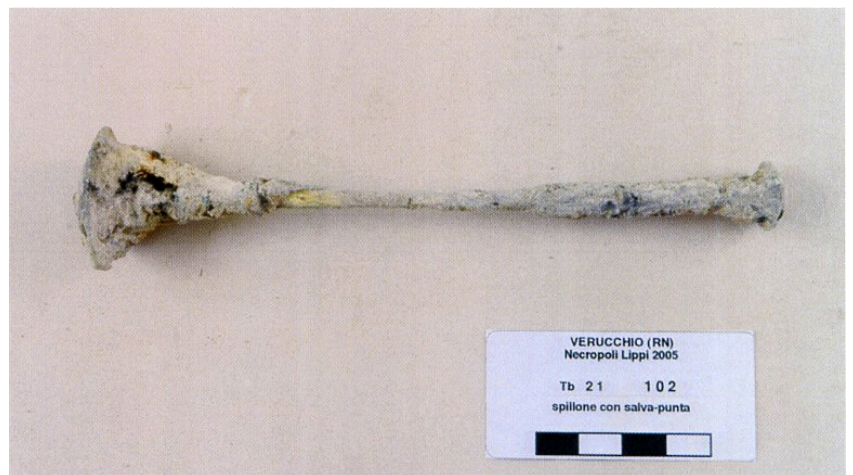
FTAY Didascalia spillone prima del restauro

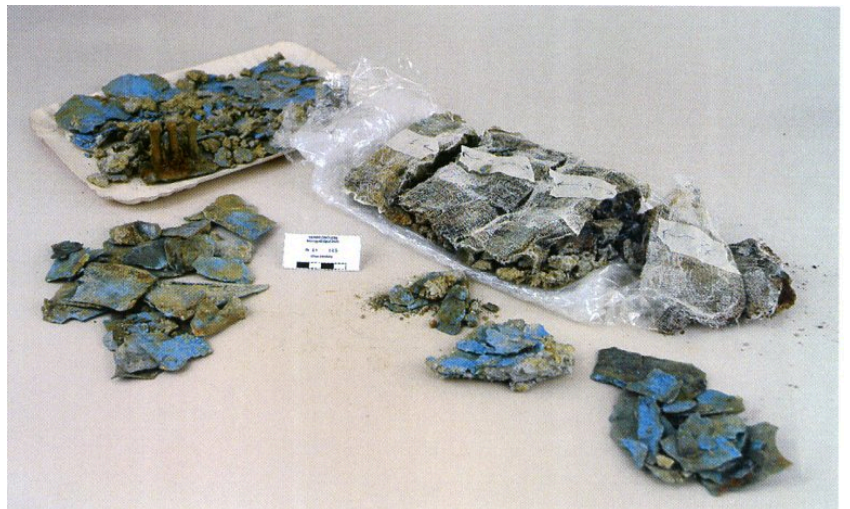
elmo crestato, frammenti
