CD		CODICI	
TSK	Tipo scheda	BDR	
NCT		CODICE UNIVOCO	
NCTN	Numero	2006-173	
INT	Intervento	restauro di reperti archeologici in bronzo provenienti dalla necropoli Lippi	
AM		RIFERIMENTI AMMINISTRATIVI	
AMD	ATTO DI AFFIDAMENTO LAVORI		
AMR	RIFERIMENTI AMMINISTRATIVI		
AMRP	Piano di riferimento	2004	
LC		LOCALIZZAZIONE GEOGRAFICO-AMMINISTRATIVA	
PVC		LOCALIZZAZIONE GEOGRAFICO-AMMINISTRATIVA	
PVCP	Provincia	RN	
PVCC	Comune	Verucchio	
PVCN	Sede	Museo Civico Archeologico

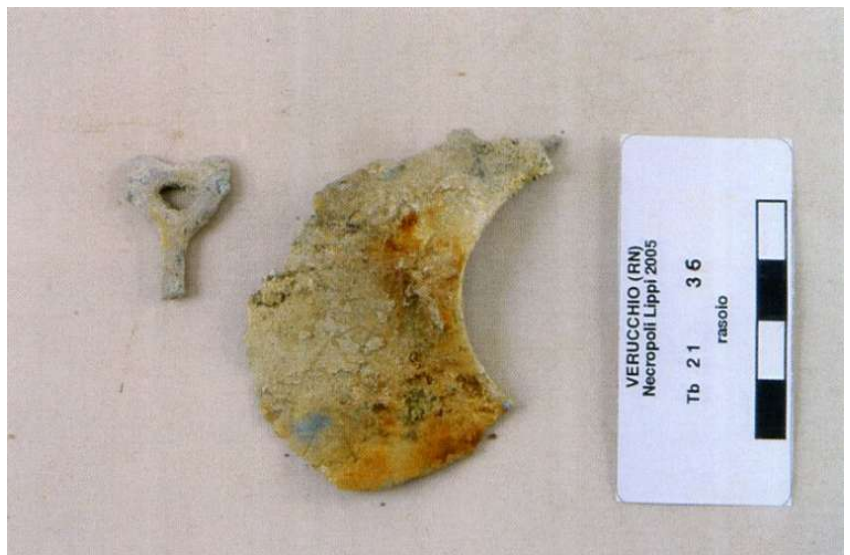
rasoio prima del restauro

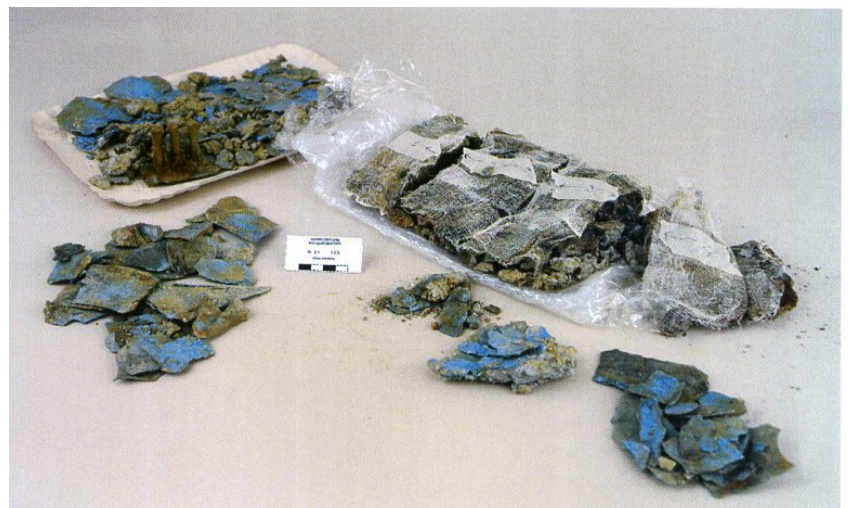
FTAY Didascalia elmo crestato, frammenti
