Numero 2005-305-1

Intervento Restauro di oggetti in lamina

Sede Museo Civico Archeologico

Oggetto cista

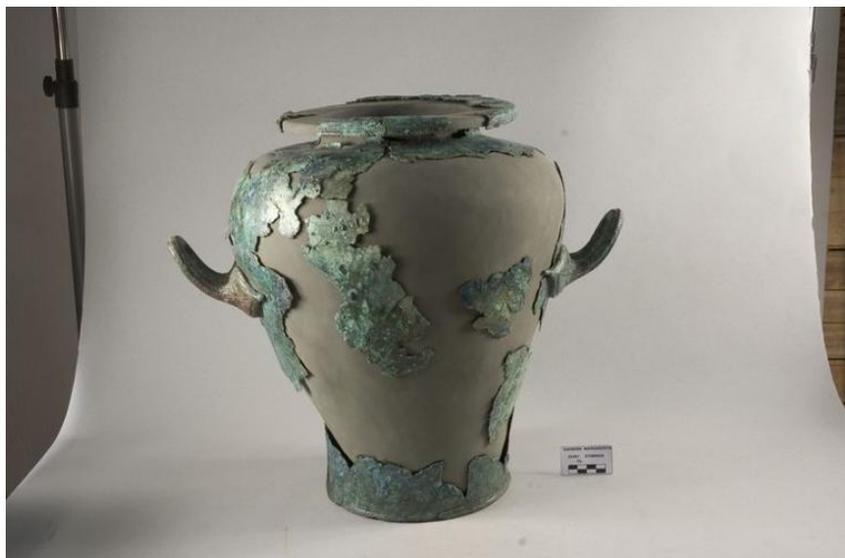
Stamnos a fine restauro

Relazione tecnica finale  
PULITURA della superficie metallica per rimuovere depositi di polvere e terrosi smontaggio dei frammenti assemblati con la colla pulitura a bisturi dei frammenti staccati INCOLLAGGIO assemblaggio dei frammenti e rinforzato con una telina di vetro TRATTAMENTI FINALI

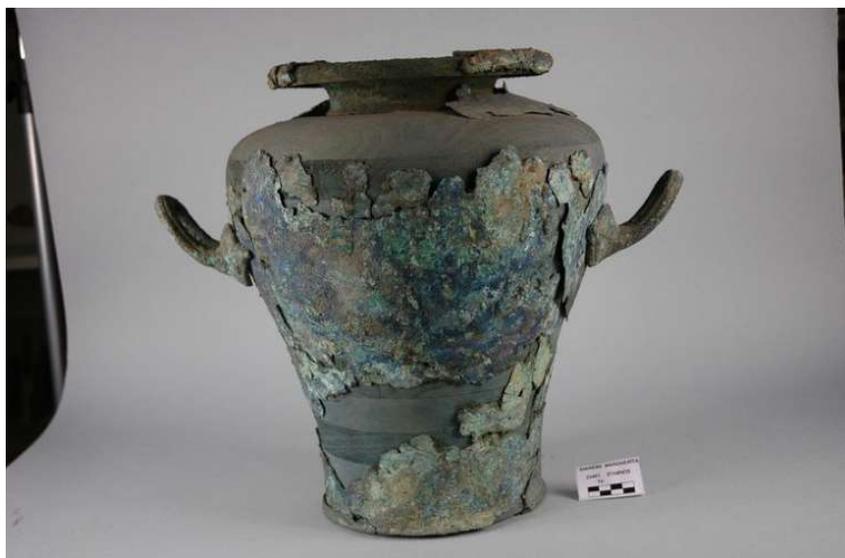
Indicazioni sull'oggetto  
STATO DI CONSERVAZIONE Si presenta in numerosi frammenti con la presenza di estese lacune ricostruita in maniera arbitraria utilizzando forme sagomate in legno alle quali le porzioni di lamina bronzea sono state fatte aderire utilizzando dei chiodi che spesso hanno perforato la lamina danneggiandola irreversibilmente. Evidenti sulla superficie dello stamnos numerosi punti dove è attivo il cosiddetto cancro del bronzo dovuto alla presenza di cloruri.

stamnos prima del restauro

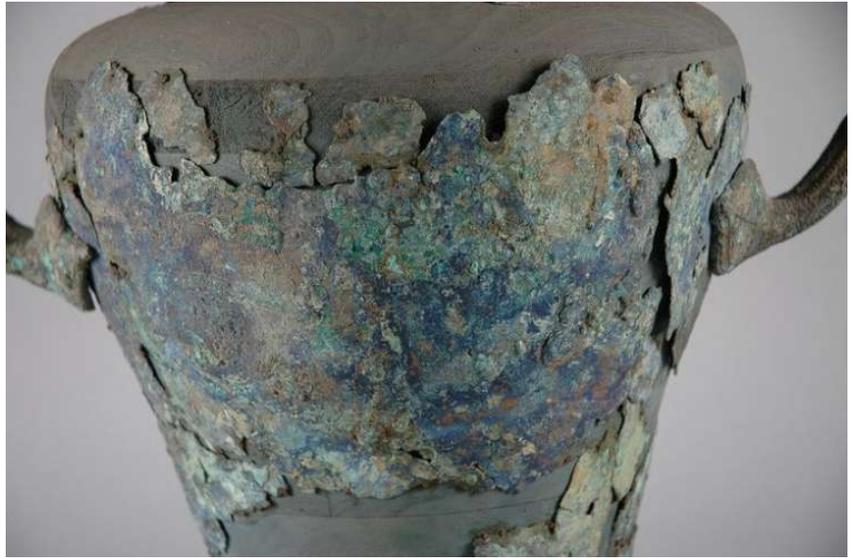
stamnos prima del restauro-particolare

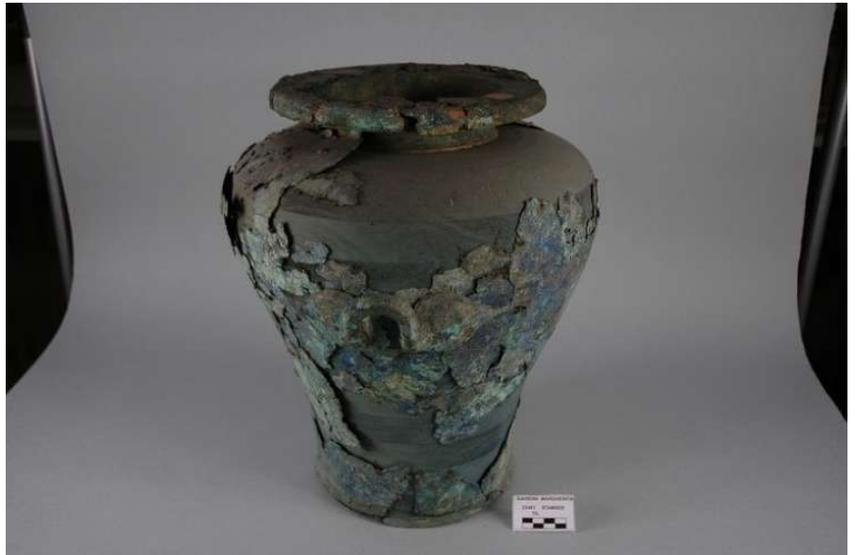
stamnos prima del restauro-particolare

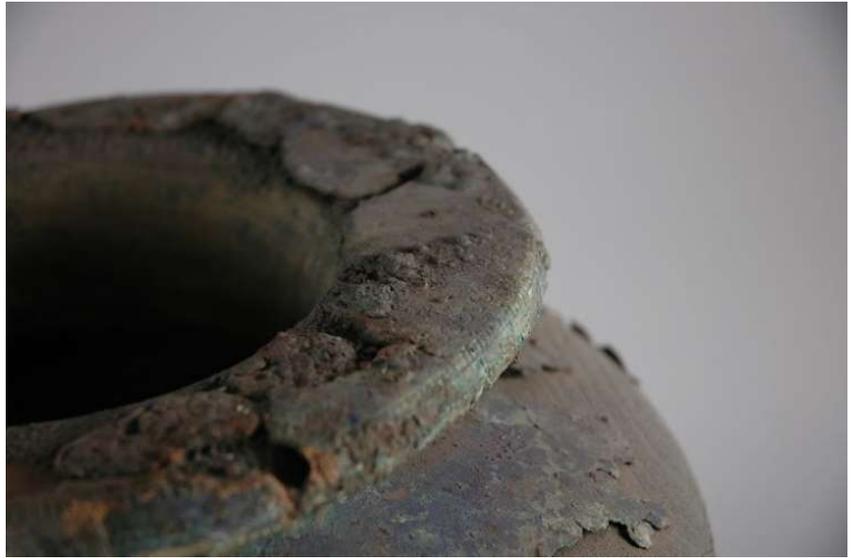
stamnos prima del restauro-particolare

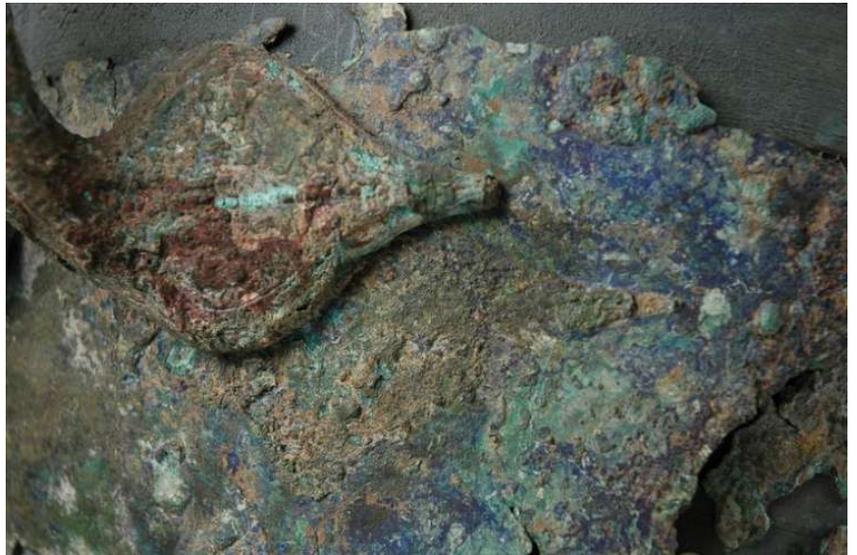
stamnos prima del restauro-particolare

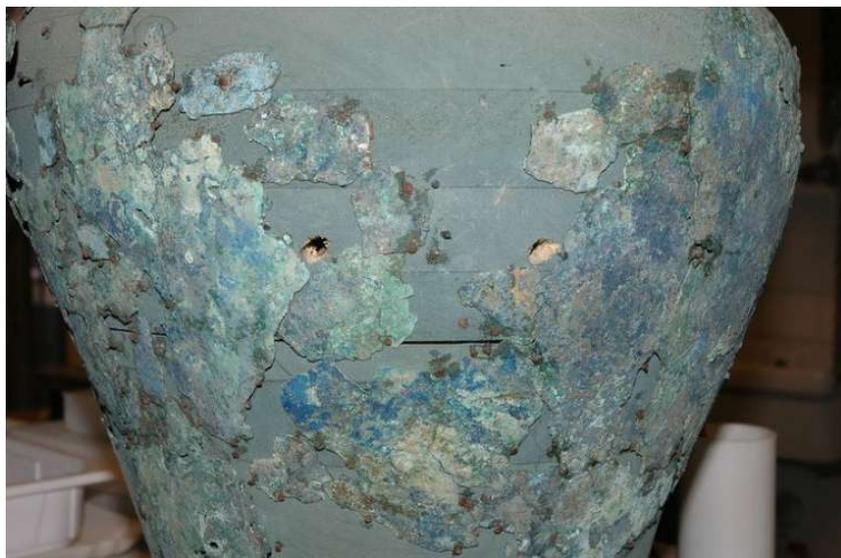
smontaggio-particolare dell'attaccatura delle anse sul supporto in legno

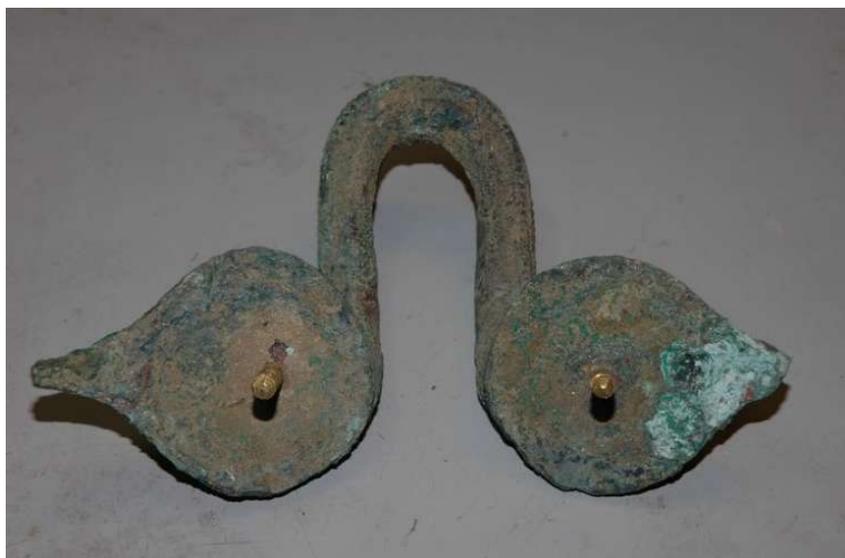
smontaggio-particolare dei perni presenti all'interno delle anse

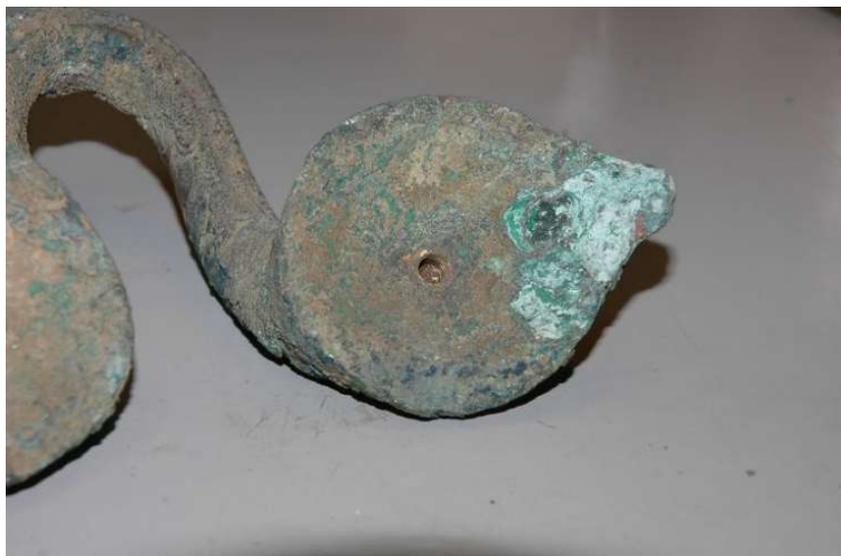
smontaggio-particolare del foro filettato dell'ansa dopo la rimozione del perno

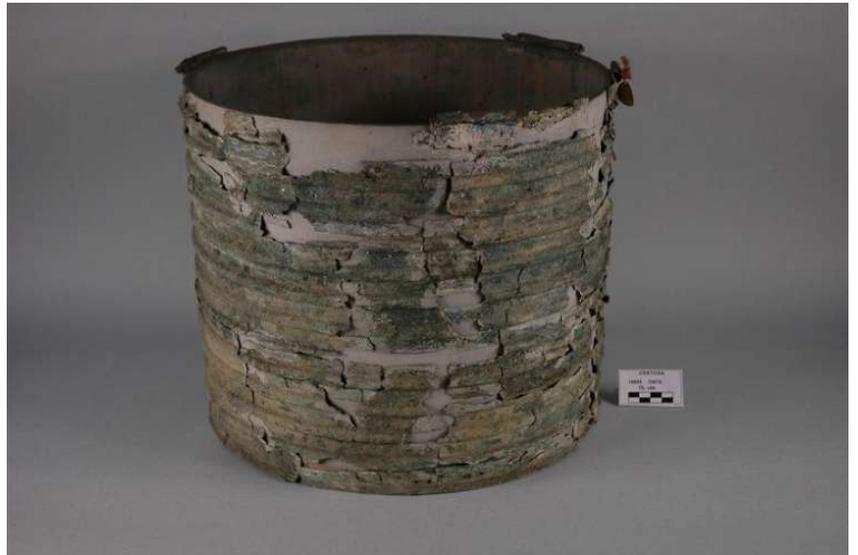
Indicazioni sull'oggetto  
STATO DI CONSERVAZIONE Si presenta in numerosi frammenti con la presenza di estese lacune ricostruita in maniera arbitraria utilizzando forme sagomate in legno alle quali le porzioni di lamina bronzea sono state fatte aderire utilizzando dei chiodi che spesso hanno perforato la lamina danneggiandola irreversibilmente. La cista della tb.160 perché è in molte zone ricoperta da stucco e da depositi di polvere misti a prodotti di corrosione del rame. Le condizioni della cista della tb.1 sono migliori anche perché non ha subito un intervento massiccio in passato, presenta una lacuna non molto estesa, la superficie sembra ben conservata anche se ricoperta da uno strato uniforme di prodotti di corrosione del rame misti a depositi di terra e polvere.

cista prima del restauro

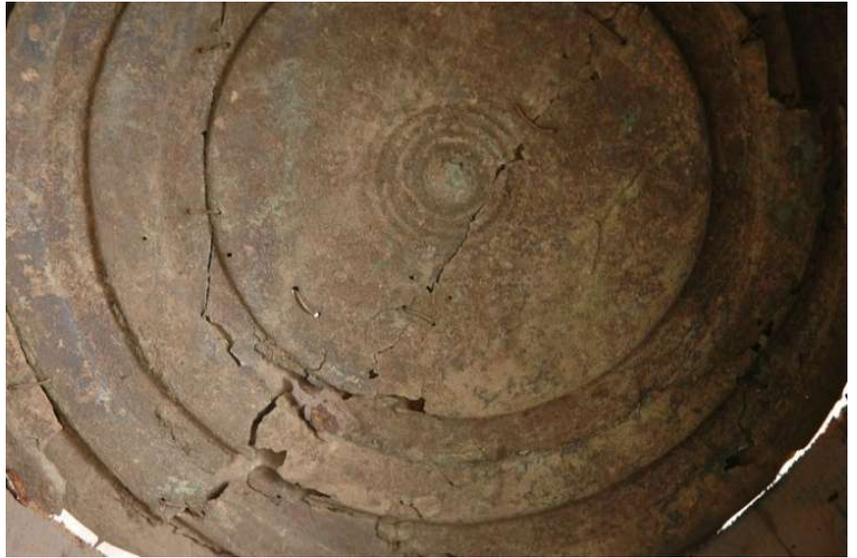
particolare del fissaggio delle porzioni di fondo

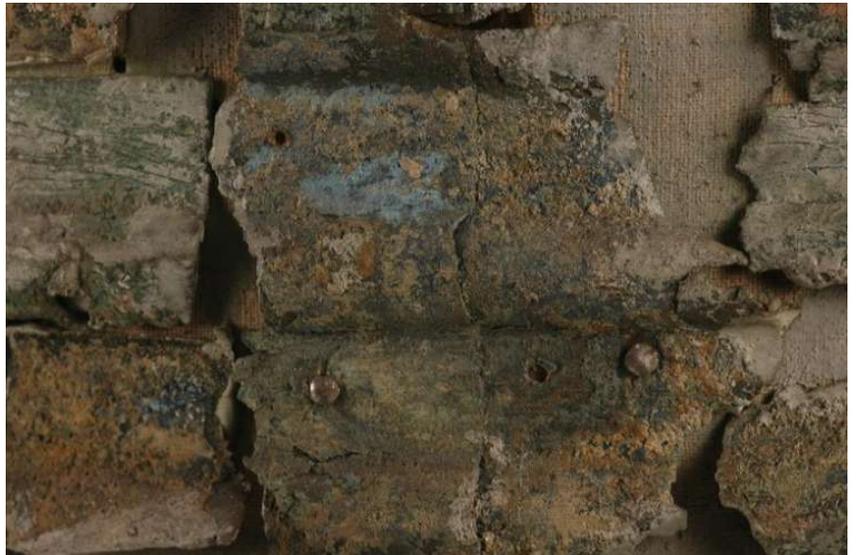
particolare dei chiodi presenti per fissare le lamine metalliche

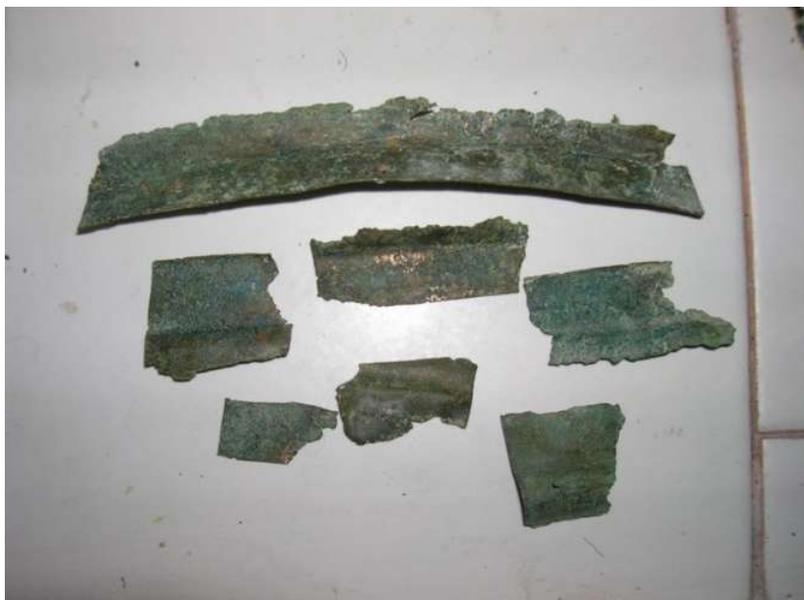
particolare dei frammenti con i bordi limati e tagliati
