CD	CODICI	
TSK	Tipo scheda	BDR
NCT	CODICE UNIVOCO	
NCTN	Numero	1996-169h
INT	Intervento	Restauro di vetrinette e dipinti
AM	RIFERIMENTI AMMINISTRATIVI	
AMD	ATTO DI AFFIDAMENTO LAVORI	
AMR	RIFERIMENTI AMMINISTRATIVI	
AMRL	Legge	L.R. 20/1990
AMRP	Piano di riferimento	1994
LC	LOCALIZZAZIONE GEOGRAFICO-AMMINISTRATIVA	
PVC	LOCALIZZAZIONE GEOGRAFICO-AMMINISTRATIVA	
PVCP	Provincia	RA
PVCC	Comune	Massa Lombarda

PVCN Sede Centro Culturale Carlo Venturini

AO	PROGETTO DI RESTAURO	
AOF	ELEMENTI INFORMATIVI	
AOFB	Notizie storico-critiche	<p>Le vetrine, di diverse dimensioni, doppio corpo, realizzate in essenza di conifera</p> <p>VETRINETTE Si presentavano ricoperte da uno spesso strato di polvere sedimentato sopra una verniciatura color bianco avorio. All'interno, ricoperto di carta o tempera, la polvere si era compattata con il colore. DIPINTI Le opere in oggetto si mostravano accuratamente conservate ed annotate con cartigli applicati sul verso. I dipinti si presentavano in buone condizioni chimico fisico e strutturali, non evidenziavano particolari problemi e squilibri, con buona adesione e coesione degli strati costitutivi. Le uniche "alterazione" riscontrabili, erano dovute a danni accid

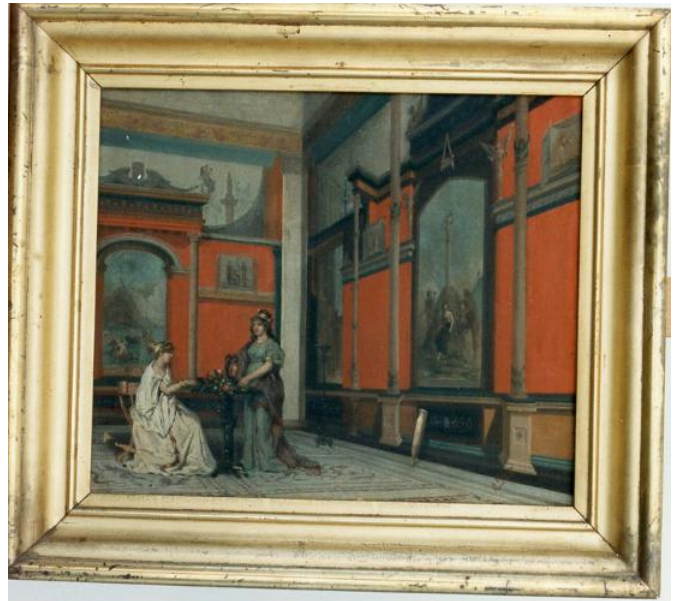
copia di una stanza degli appartamenti di Cesare Augusto prima del restauro

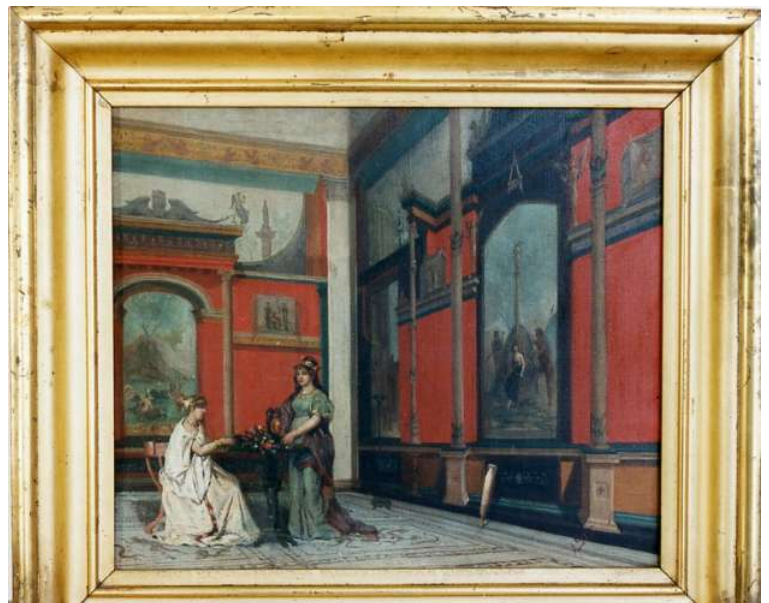
dopo il restauro

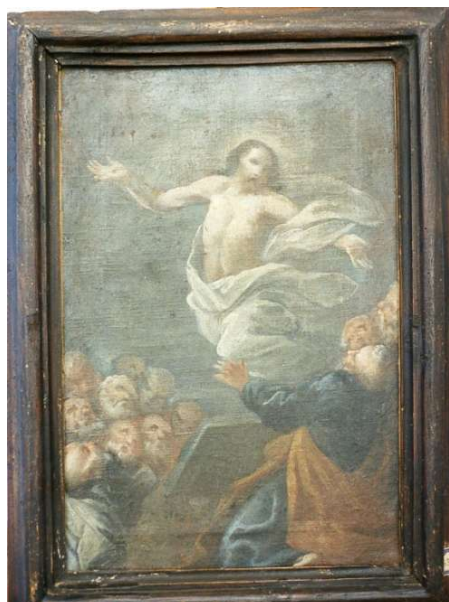
FTAY Didascalia Resurrezione prima del restauro

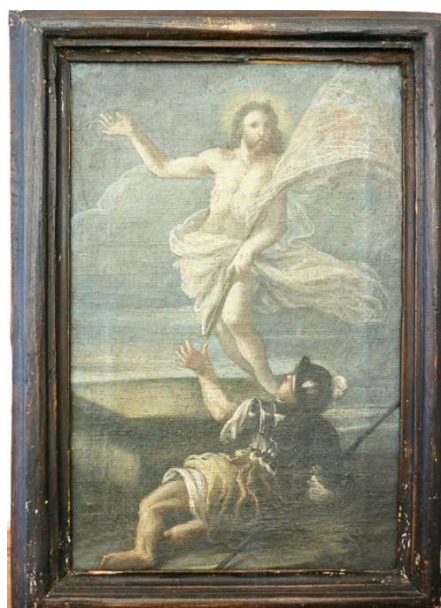
FTAY Didascalia Resurrezione dopo il restauro

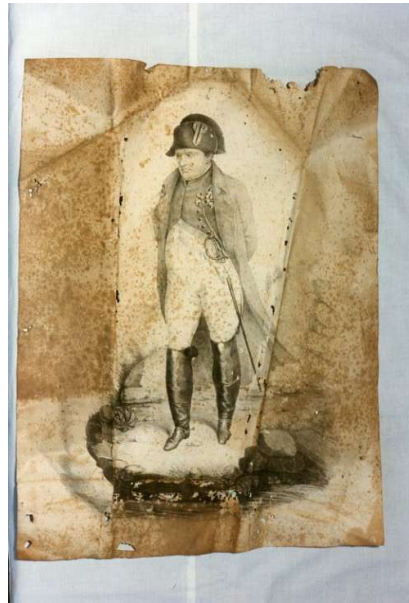
Ritratto di Napoleone prima del restauro

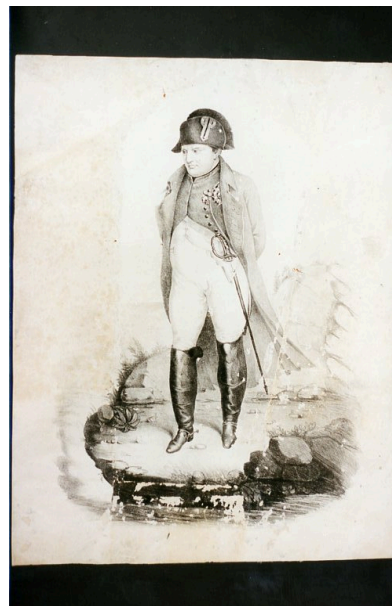
Ritratto di Napoleone dopo il restauro
