Numero 1996-119c

Intervento Restauro di un soffitto

Comune Bardi

Sede Museo della Civiltà Valligiana

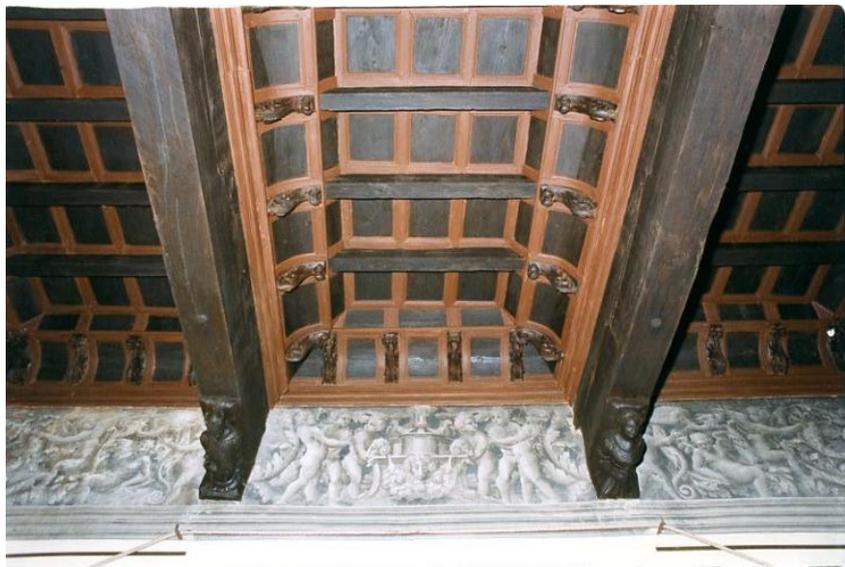
dopo il restauro

PULITURA asportazione dei detriti, raddrizzamento delle tavole imbarcate, colorazione delle fessure e rimontaggio con viti autofilettanti CONSOLIDAMENTO -aggiunta di cinque tavole nella parte in prossimità del camino poiché mancavano. -ricostruzione delle cornici mancanti, risanamento di quelle pericolanti. -sondaggi di pulitura INTEGRAZIONI PITTORICHE -accordo tonale delle parti nuove a quelle già esistenti. Sul retro è stata applicata una vernice idrorepellente, mentre sul davanti è stato applicato un film di vernice e cera.

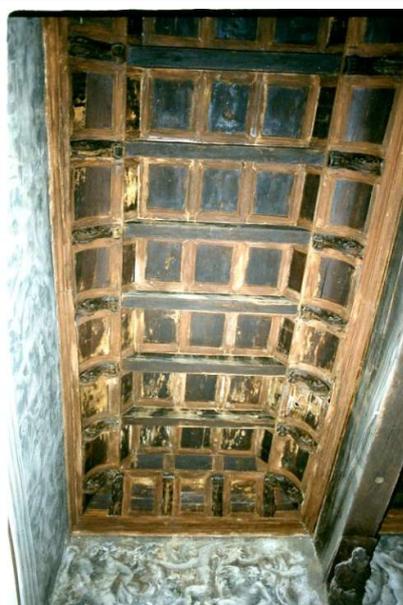
il manufatto presentava uno stato conservativo seriamente compromesso dalla forte contrazione lignea. Molte tavole infatti erano incurvate e fessurate, diverse cornici erano pericolanti e, molte altre mancavano. Un esame più accurato ci rilevava che , oltre 1150%, il soffitto era stato ricostruito nel corso di precedenti restauri. Le traverse portanti e le tavole originali sono costruite in legno di castagno, mentre quelle rifatte sono in abete. Tutta l'opera è ricoperta da due strati di colori a tempera non originali (terra di Siena bruciata e bruno scuro). Il retro del manufatto risultava appesantito da un grosso quantitativo di macerie, detriti, polvere e sudiciume che vi erano infiltrate in ogni fessura del tavolato al punto che è stato necessario smontare le parti per poter effettuare una buona pulizia.

soffitto prima del restauro

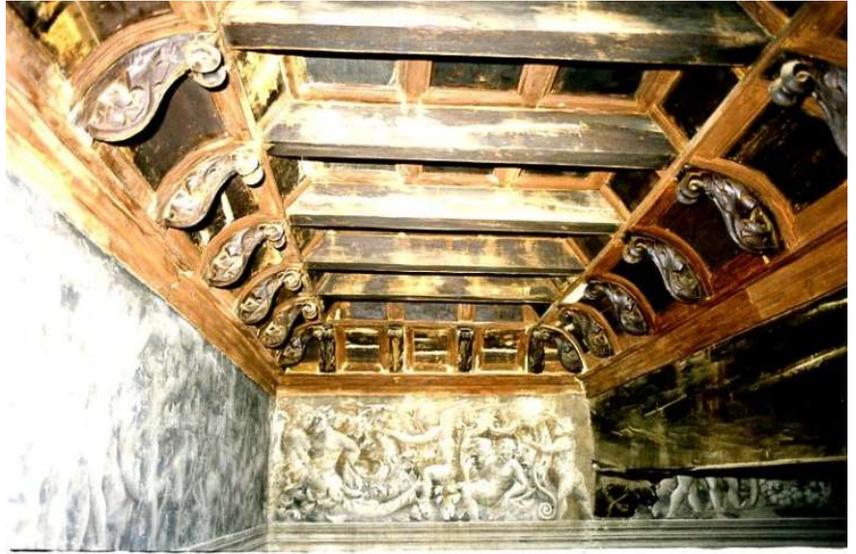
durante il restauro
