ID Samira: 166239
 Numero: 1995-799c
 Legge: L.R. 20/1990
 Piano di riferimento: 1994

CD	CODICI	
TSK	Tipo scheda	BDR
NCT	CODICE UNIVOCO	
NCTN	Numero	1995-799c
INT	Intervento	Restauro di pianoforti storici
AM	RIFERIMENTI AMMINISTRATIVI	
AMD	ATTO DI AFFIDAMENTO LAVORI	
AMR	RIFERIMENTI AMMINISTRATIVI	
AMRL	Legge	L.R. 20/1990
AMRP	Piano di riferimento	1994
LC	LOCALIZZAZIONE GEOGRAFICO-AMMINISTRATIVA	
PVC	LOCALIZZAZIONE GEOGRAFICO-AMMINISTRATIVA	
PVCP	Provincia	PR
PVCC	Comune	Parma
PVCN	Sede	Conservatorio Boito
OG	OGGETTO	
OGT	OGGETTO	
OGTD	Oggetto	pianoforte
RE	INTERVENTO DI RESTAURO

RESR Relazione tecnica finale

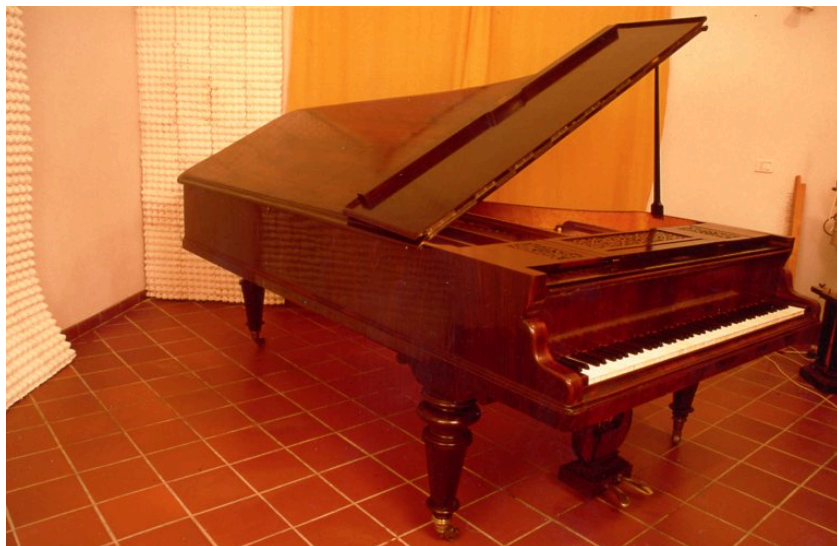
FTAY Didascalia pianoforte dopo il restauro

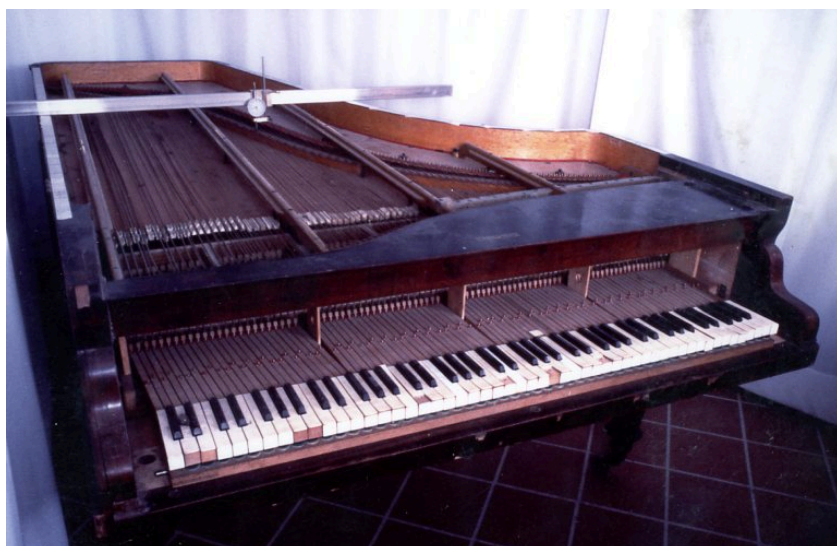
FTAY Didascalia pianoforte prima del restauro

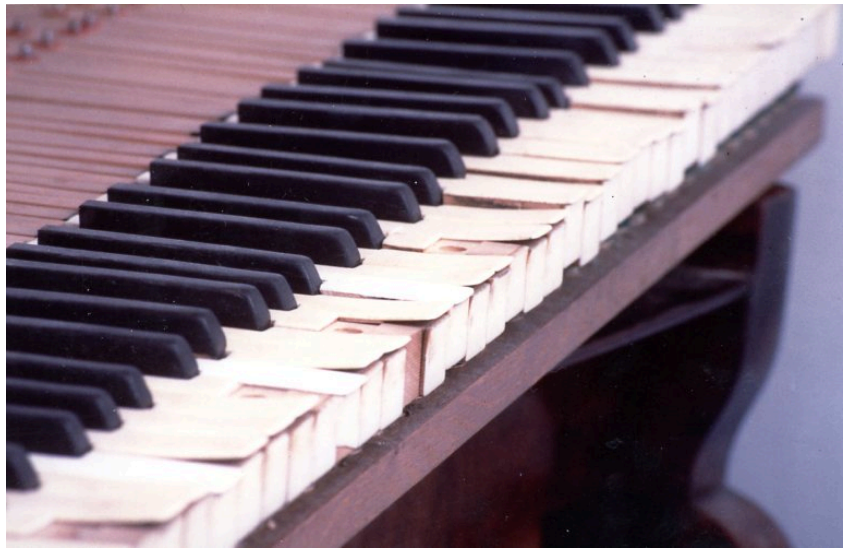
FTAY Didascalia pianoforte prima del restauro

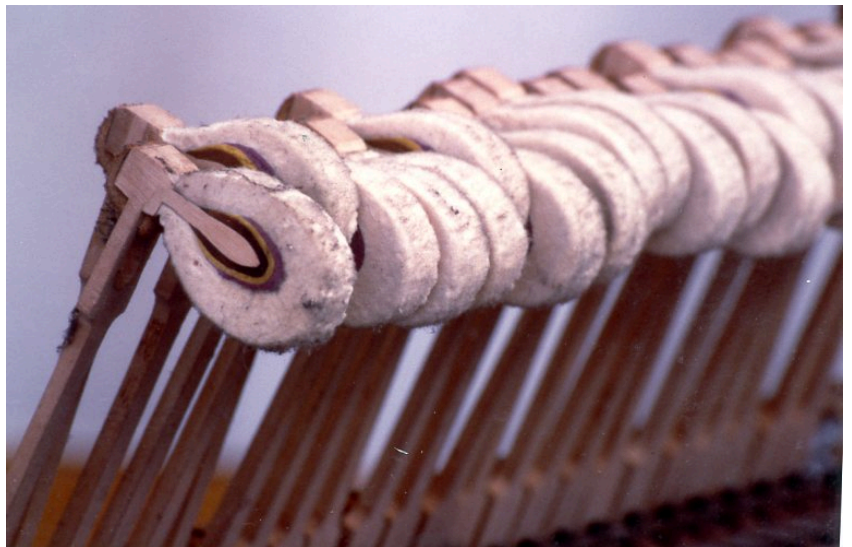
FTAY Didascalia pianoforte prima del restauro

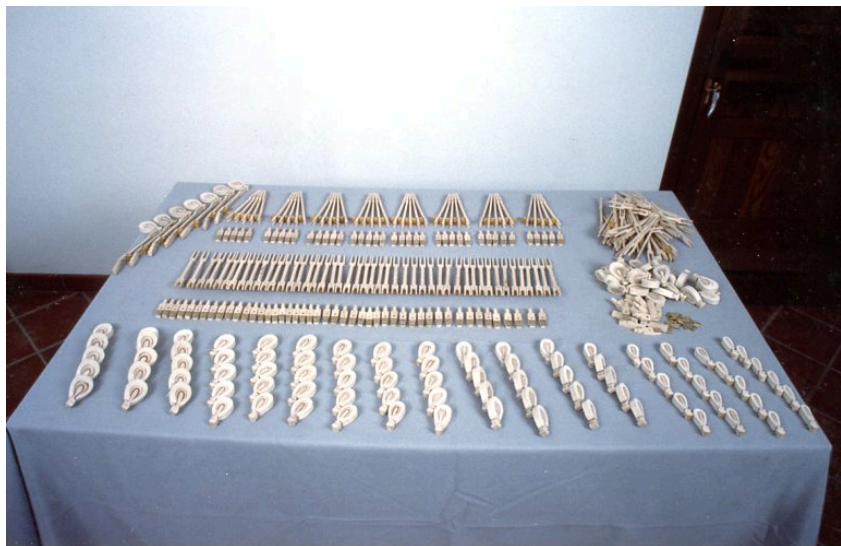
pianoforte prima del restauro
