CD	CODICI	
TSK	Tipo scheda	BDR
NCT	CODICE UNIVOCO	
NCTN	Numero	1995-799e
INT	Intervento	Restauro arazzo fiammingo
AM	RIFERIMENTI AMMINISTRATIVI	
AMD	ATTO DI AFFIDAMENTO LAVORI	
AMR	RIFERIMENTI AMMINISTRATIVI	
AMRL	Legge	L.R. 20/1990
AMRP	Piano di riferimento	1994
LC	LOCALIZZAZIONE GEOGRAFICO-AMMINISTRATIVA	
PVC	LOCALIZZAZIONE GEOGRAFICO-AMMINISTRATIVA	
PVCP	Provincia	RN
PVCC	Comune	Rimini

OGTD Oggetto arazzo

OGTS Soggetto/ Titolo Aequatio Viarum

RESR Relazione tecnica finale

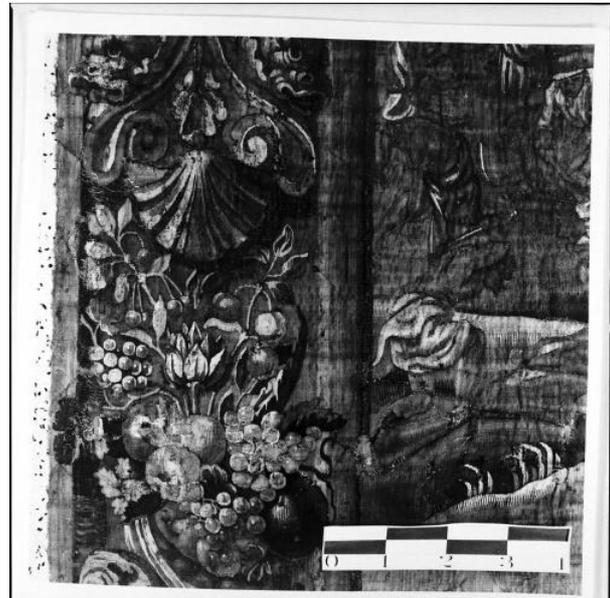
FTAY Didascalia Prima del restauro

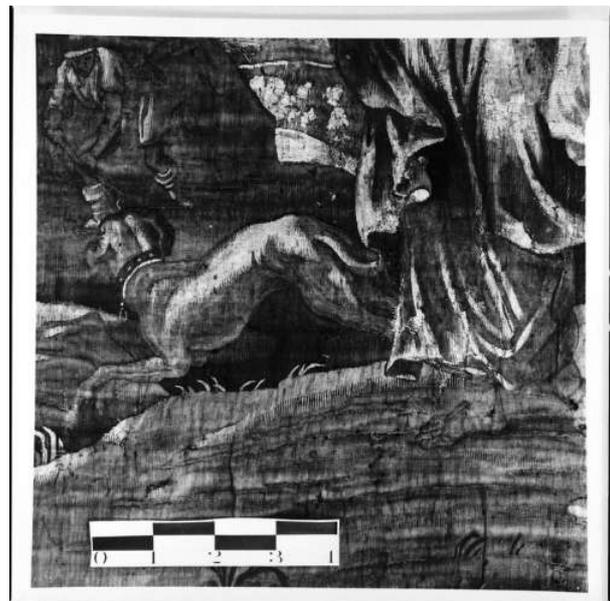
FTAY Didascalia Prima del restauro

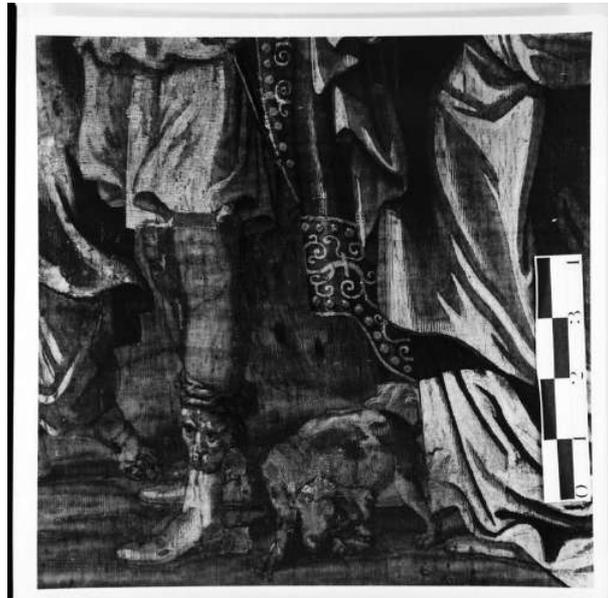
FTAY Didascalia Prima del restauro

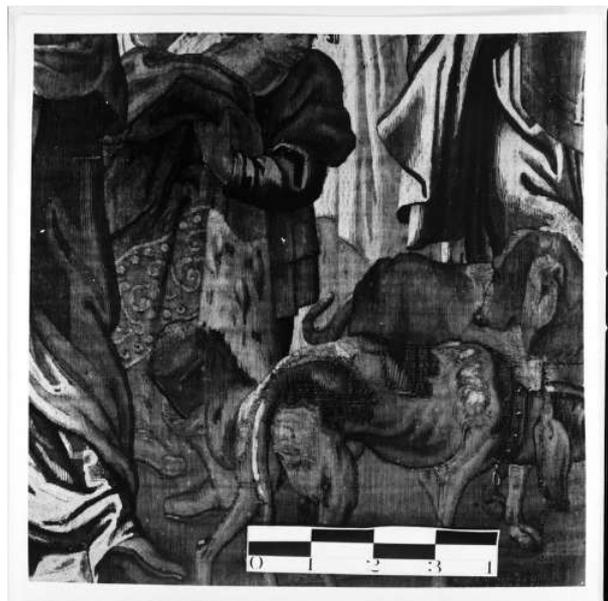
FTAY Didascalia Prima del restauro

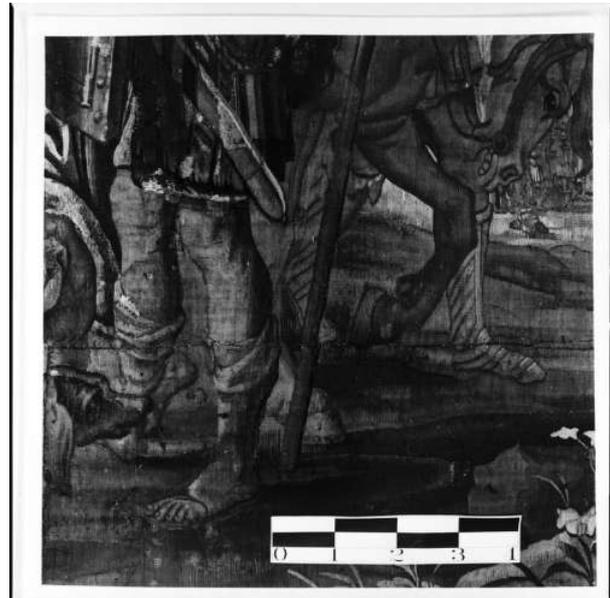
FTAY Didascalia Prima del restauro

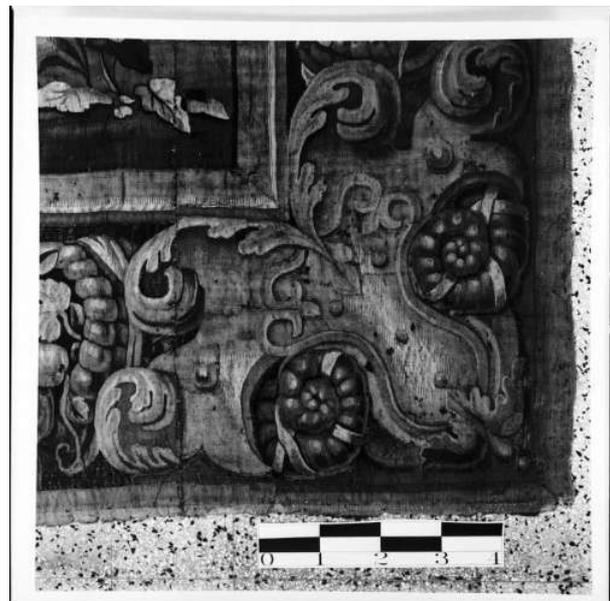
FTAY Didascalia Prima del restauro

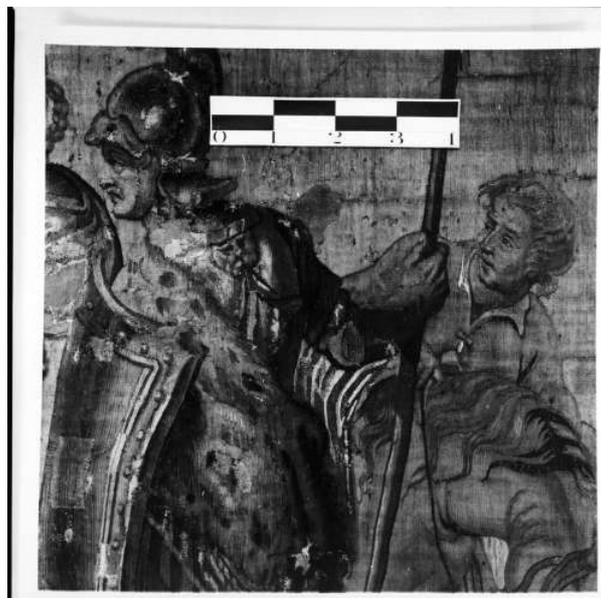
FTAY Didascalia Prima del restauro

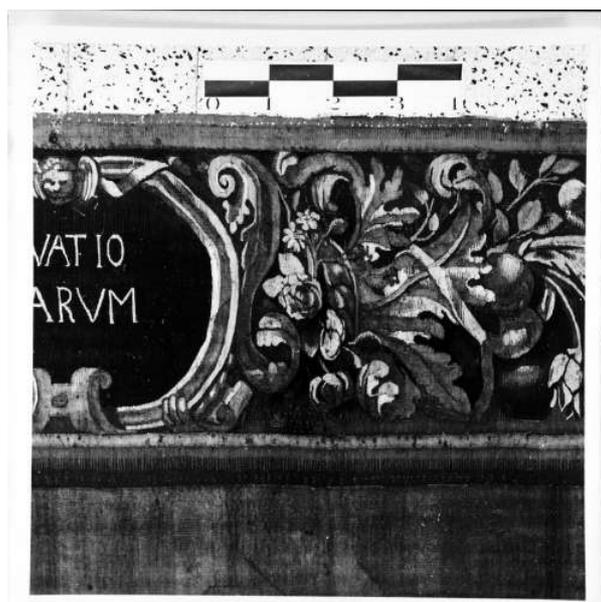
FTAY Didascalia Prima del restauro

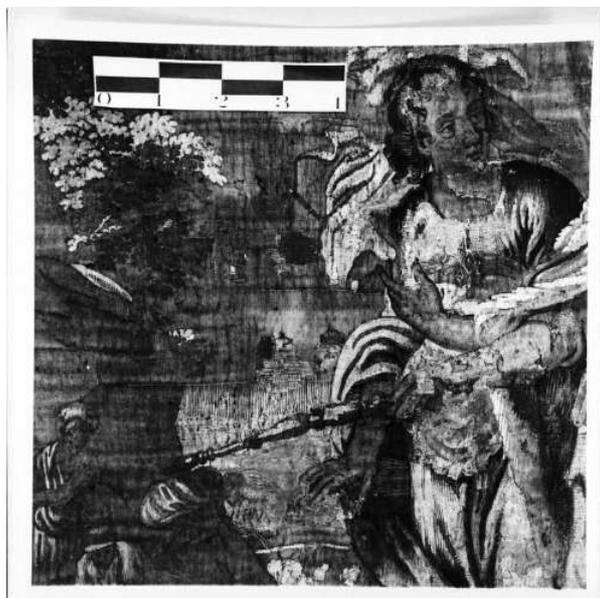
FTAY Didascalia Prima del restauro

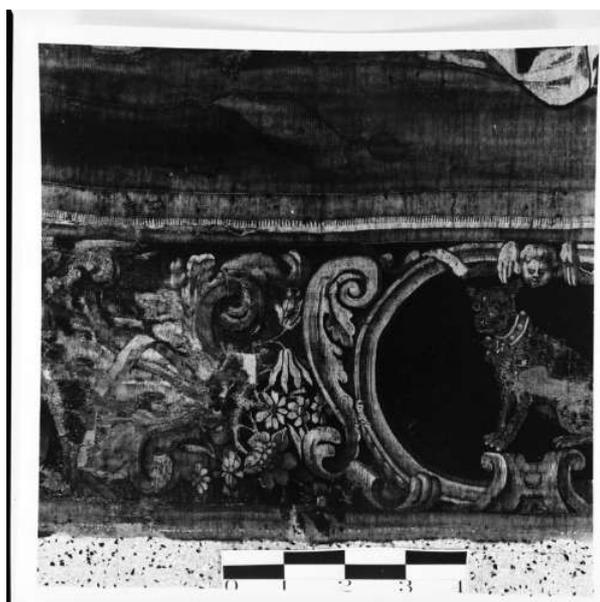
FTAY Didascalia Prima del restauro

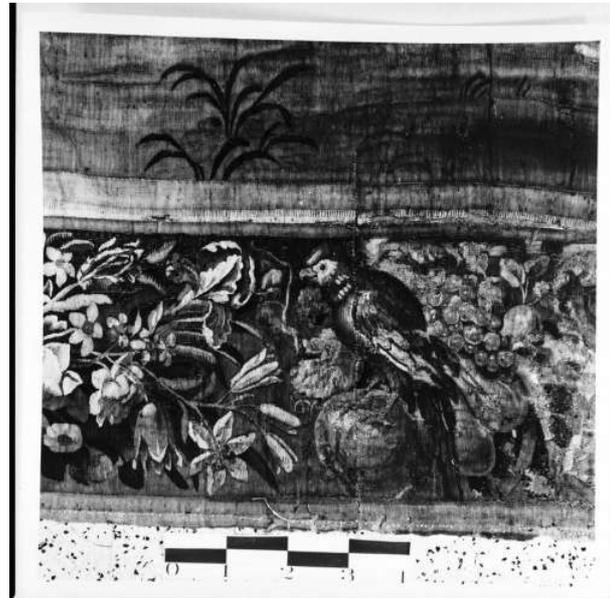
FTAY Didascalia Prima del restauro

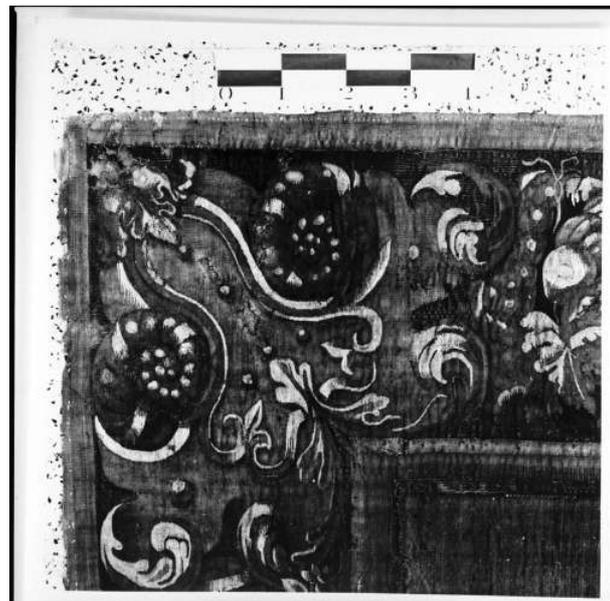
FTAY Didascalia Prima del restauro

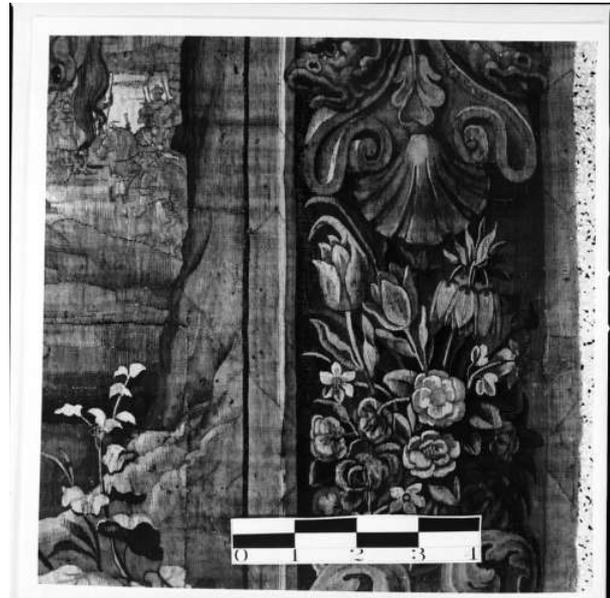
FTAY Didascalia Prima del restauro

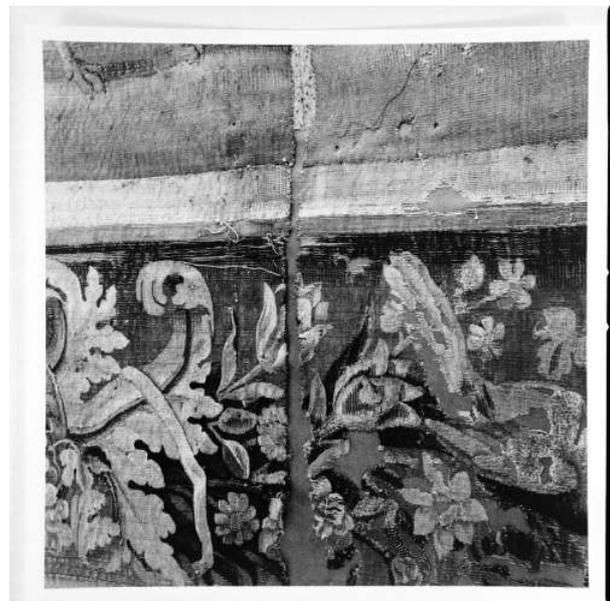
FTAY Didascalia durante il restauro

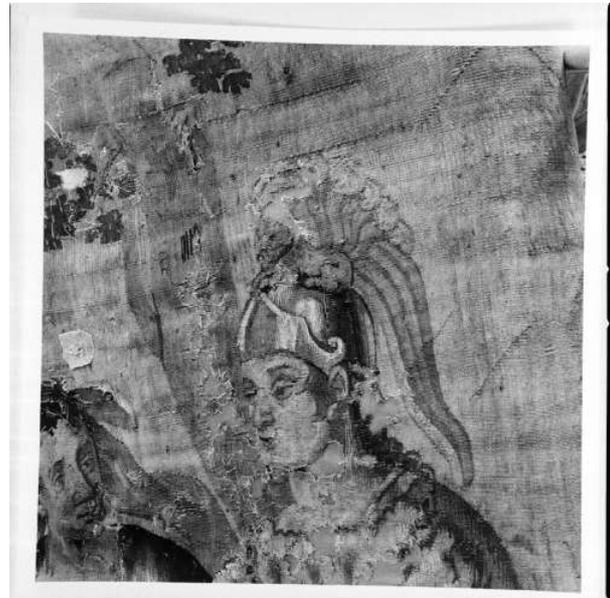
FTAY Didascalia durante il restauro
