Numero 1996-085a

Intervento restauro di dipinti su tela e affreschi staccati

Comune Reggio Emilia

Sede Musei Civici

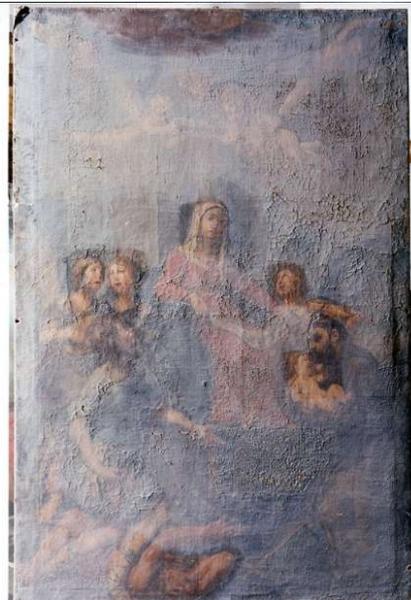
Madonna in trono con angeli e S.Francesco L'alterazione dei vari strati di olii e vernici stesi sul dipinto nel corso dei secoli, uniti a polvere e fumo, offuscavano e falsavano la gamma cromatica originale. Vaste e diffuse ossidazioni del colore contribuivano a rendere difficile ed incerta la lettura critica del testo pittorico. Il dipinto inoltre era interessato da due forti rifacimenti eseguiti verosimilmente: il primo nel XIX' sec., il secondo sottostante, un secolo prima. La mestica gessosa, stesa a forte e denso impasto, era fortemente increspata, inaridita, svilita in ogni forma fisica. La tela originale molto molleggiante sul vecchio telaio ligneo, "ormai fatiscente e consumato dagli attacchi di insetti Xilofagi" contribuiva al dissesto del vecchio letto gessoso. Santa Francescana Il dipinto si presentava con la superficie pittorica offuscata da polvere di deposito e fumo di ceri. Le vernici stese durante i secoli a protezione del colore, erano ingiallite ed ossidate al punto di alterare i rapporti chiaroscurali ed offuscare la nitidezza della stesura cromatica originale. Alcuni ritocchi alterati e ampiamente debordanti erano presenti sul cielo, verso l'alto, a confine con il bordo del dipinto; unite ad essi tracce di colla animale dimenticate sulla superficie nel corso di un precedente restauro, piccoli sollevamenti della mestica e del colore erano localizzati verso il bordo inferiore del dipinto. Madonna in Gloria con Angeli e SS.Sebastiano, Rocco e Luca Questa tela di ragguardevoli dimensioni, dipinta ad olio su tela e su base composta da gesso e colla animale; ha sofferto nel tempo gravi danni da addebitare quasi totalmente all'intervento maldestro dell'uomo e all'abbandono del manufatto in locali non-certo adatti alla sua conservazione. A questa marcata indifferenza, si deve associare un vero atto di violenza esercitato sulla tela causa l'appoggio di una pesante scala a pioli nella parte alta al centro; questo inconsulto gesto ha provocato nella zona, ampie e devastanti lacerazioni con conseguenti copiose cadute di mestica e colore, coinvolgendo nella rovina le figure della Madonna e del Bambino. Tagli più contenuti, fori e piccole lacerazioni erano sparse su tutta la superficie pittorica; questi danni erano in parte stati risarciti

nel corso di un restauro eseguito verosimilmente verso l'ultimo quarto del XIV sec. intervento che vide l'esecuzione di una parziale foderatura nella zona alta dove avvenne lo sfondamento, inoltre nella stessa occasione vennero grossolanamente ricuciti con pezze e toppe gli strappi e le lacerazioni minori. Le parti interessate da cadute di mestica non sono state a quel tempo risarcite a gesso e colla (stuccatura), ma si era creduto sicuramente più sbrigativo dipingere direttamente sulla tela mantenendo le fastidiose depressioni, inoltre, le riprese pittoriche operate si sono rivelate; alla luce di nuove indagini di tale arbitraria vastità da alterare e mistificare l'originale composizione.

Dipinto Madonna in trono con angeli e S. Francesco prima del restauro

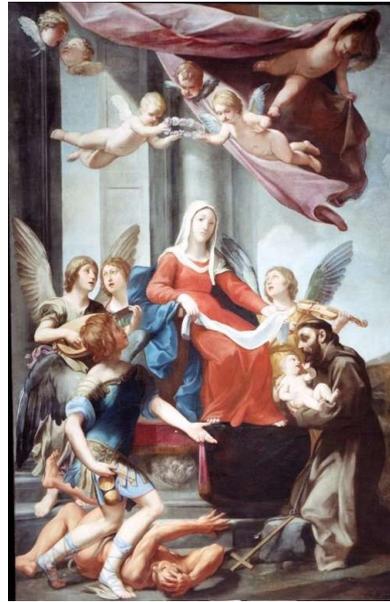
Dipinto Madonna in trono con angeli e S. Francesco dopo il restauro

temperatura controllata, ha saldato in modo omogeneo i due corpi. -pulitura con l'ausilio di solventi volatili, ha visto il recupero dei valori cromatici originali, offuscati da vecchie vernici ingiallite ed alterate. -stuccatura delle piccole depressioni e lacune -restauro pittorico è stato eseguito con colori a vernice ad ossidazione immediata. Una stesura finale di vernice Dammar Batavia, ha concluso l'intervento. MADONNA IN GLORIA CON ANGELI Il dipinto è stato smontato dal telaio ligneo con particolare attenzione previo intervento di velinatura protettiva; disteso su tavolato di formica e, rimosse le pezze e le parti di tessuto usati per chiudere le lacerazioni, la tela è stata mondata dal retro da residui di colla e sporco e imbibita di colletta animale fino a raggiungere e consolidare la preparazione gessosa; i tagli ed i fori sono—stati in un primo tempo ricuciti con organze di seta fissate con resina metacrilica e la tela originale disinfestata con fenoli, il dipinto è stato quindi foderato con teli di canapa-lino fatti aderire con colla in pasta tradizionale e ritensionato: sul vecchio telaio. Questo manufatto ligneo è stato mantenuto in quanto su di esso appaiono scritte che documentano i trascorsi dell'opera. Si è agito sui punti di raccordo delle assi costituenti il telaio dove è stato indispensabile innestare nuovi lembi di legno della stessa essenza, al fine di irrobustire le parti. -consolidamento è stato eseguito impregnando il vecchio legno (specialmente le parti più consumate) di resina Paraloid B72 in clerotene ottenendo nella stessa operazione una valida azione di disinfestazione. -pulitura della superficie dipinta per eliminare le pesanti ridipinture sul cielo, sul manto della Madonna e sui fondi recuperando in tal modo considerevoli parti di colore originale. Le zone che presentavano antiche cadute di mestica sono state stuccate adottando un'amalgama formata da gesso e colla animale precedentemente trattata con fenoli; le mancanze di colore, piuttosto abbondanti, sono state integrate con colori all'aquerello e con pigmenti terre naturali disciolte in vernice mastice. Due strati di vernice Dammar stesi con il nebulizzatore hanno concluso l'intervento di restauro.
