| INT | Intervento | Restauro di un plastico |
| PVCC | Comune | Reggio Emilia |

OGTD Oggetto plastico

OGTS Soggetto/ Titolo Reggio Emilia

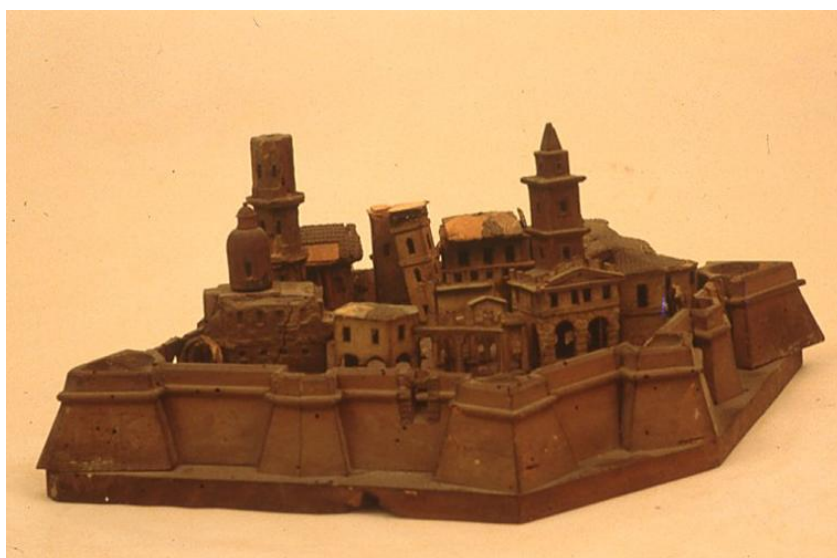
Modellino prima del restauro

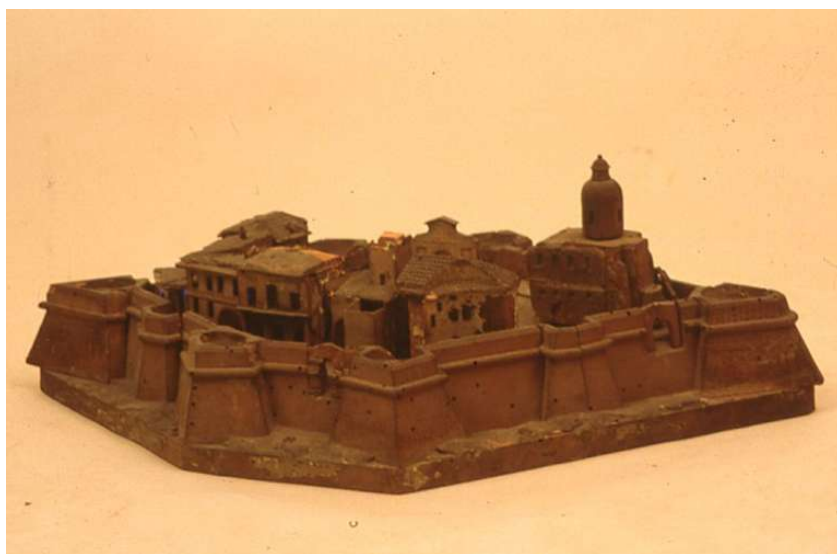
Modellino prima del restauro

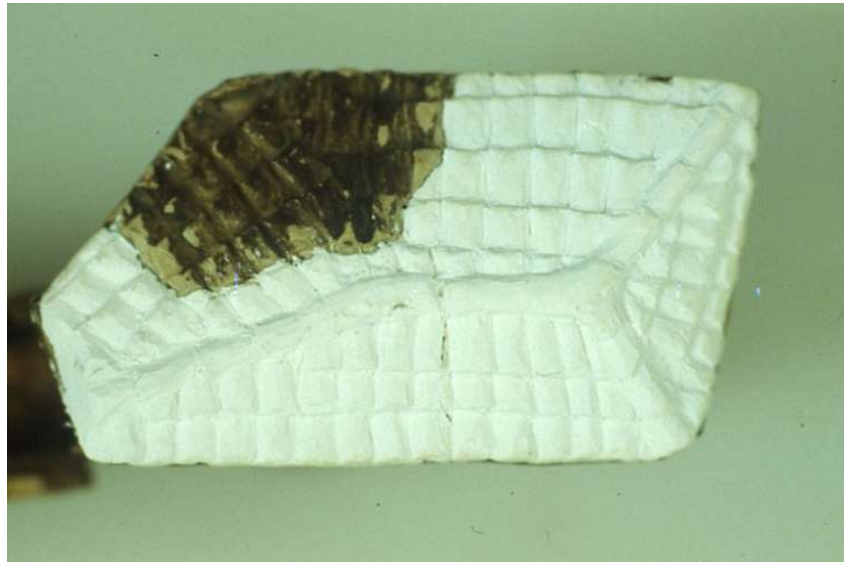
FTAY Didascalia durante il restauro

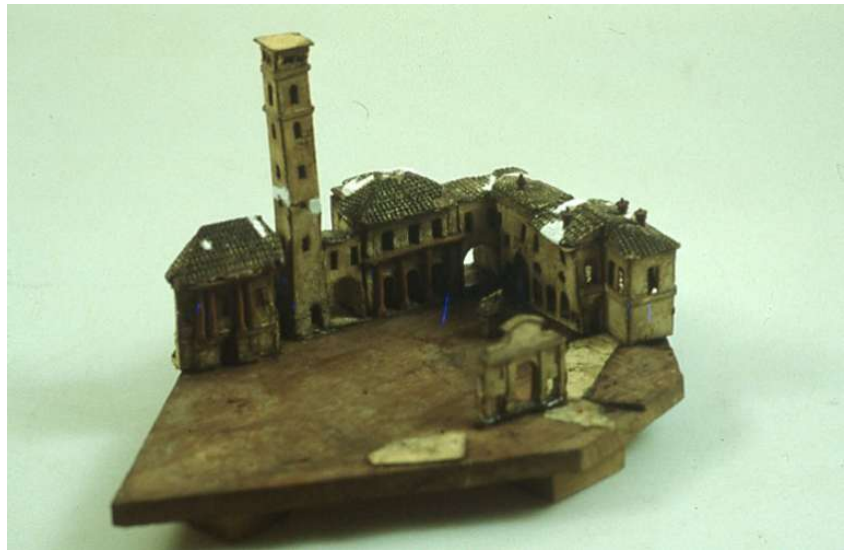
FTAY Didascalia durante il restauro

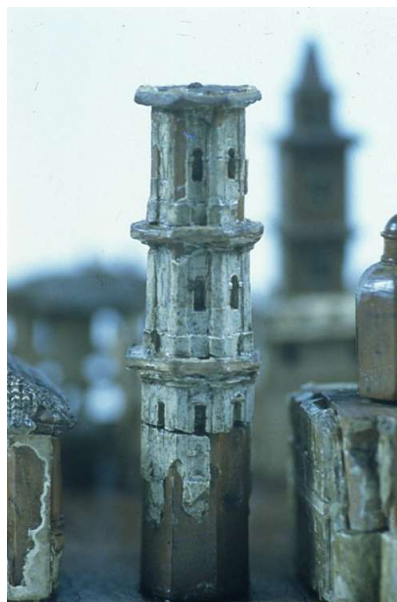
FTAY Didascalia dopo il restauro

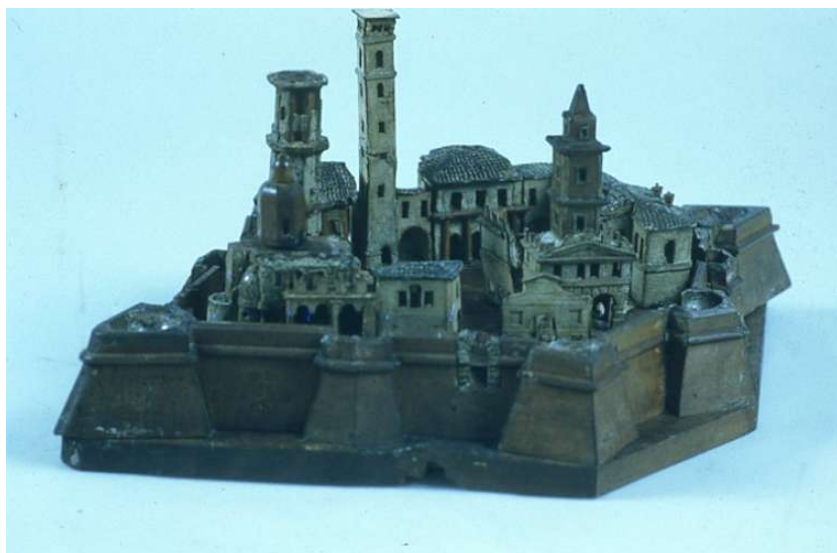
FTAY Didascalia dopo il restauro
