Numero **1996-085d**

Intervento **Restauro di iscrizioni e graffiti**

Comune **Castrocaro Terme e Terra del Sole**

Sede **Palazzo Pretorio**

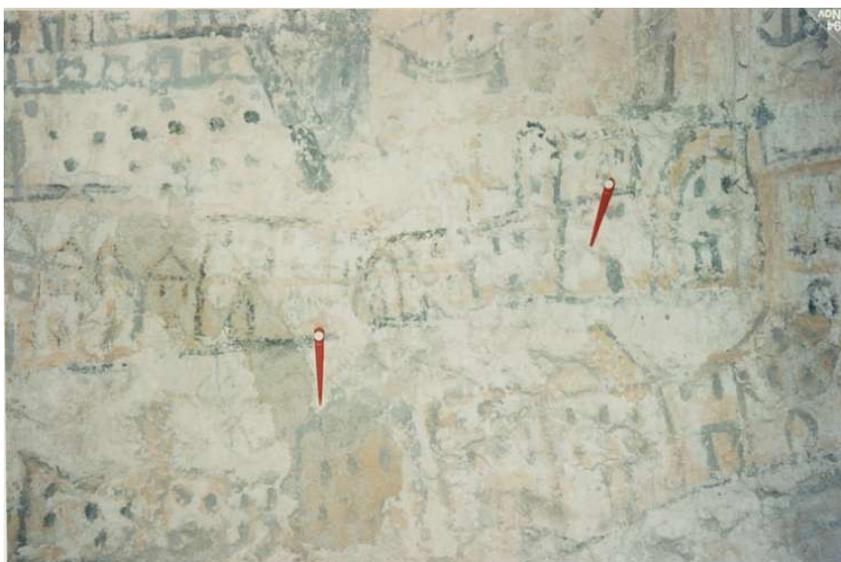
STATO DI CONSERVAZIONE Supporto murario: sono presenti alcuni dissesti della struttura indicati da crepe e fratture di vecchia data alcuni occultati da stuccature e scialbi. Nella cella denominata "Piana" umidità di risalita interessa parte della zona inferiore con caduta di intonaco. Strati preparatori: gli intonaci presentano varie zone di distacco e decoesioni dal supporto murario con presenza di stuccature e riprese d'intonaco di vario genere. Prendendo in considerazione le tecniche di esecuzione, che troviamo applicate sulle pareti e sulle volte delle carceri, ci troviamo di fronte ai più svariati materiali che hanno poco o nulla a che fare con le normali e acquisite tecniche decorative. Tracce di graffiti incisi sugli intonaci sono alternati sovrapposizioni di scritte eseguite con carbonella o nero fumo prodotto da lumi o torce o polveri di cotto impastata con acqua o quanto altro pur di applicarla alle pareti per fare stemmi o scritte. Questi materiali molto labili presentano una forte alterazione e si detonalizzano e perdono di consistenza fino ad una graduale scomparsa. Da questi dati emergono i problemi conservativi che si possono riassumere in una migliore conservazione degli ambienti con un controllo più puntuale della temperatura e delle fonti di illuminazione delle celle. Il dipinto murale I1 dipinto restaurato in anni recenti ma mancante di una documentazione scritta dell'intervento eseguito, presentava alcuni distacchi nell'intonaco e un leggero offuscamento nella vernice di protezione.

Zone di distacco e sollevamenti dell'intonaco delle pareti

strati preparatori: risarcimento della caduta d'intonaco con malta tecnologicamente idonea (calce aerea e sabbia fine). Iniezioni consolidanti con malte a basso contenuto di sali per l'ancoraggio dell'intonaco alla struttura muraria, rimozione dove possibile dei sedimenti di polveri con spugne wisahb e tamponatura con acqua deionizzata. Trattamento con sali quaternari d'ammonio a 13% sulle pareti e sui pavimenti per disinfezione delle superfici. Rimozione di porzioni di scialbi a calce per la scopritura di brani di scritte e graffiti con mezzi meccanici (spazzolini in nailon e bisturi). Stuccature con malte a base di grassello di calce e sabbia, fissaggi localizzati con resine acriliche nelle zone dove i materiali superficiali presentavano polverulenza dipinto: iniezioni consolidanti per ancorare l'intonaco in alcune zone distaccate, rimozione dei sedimenti di polveri e offuscamento con spugna wisahb.
