ID Samira: 166256
 Numero: 1996-085d
 Legge: L.R. 20/1990
 Piano di riferimento: 1994

CD		CODICI	
TSK	Tipo scheda	BDR	
NCT		CODICE UNIVOCO	
NCTN	Numero	1996-085d	
INT		Intervento	
		Restauro di iscrizioni e graffiti	
AM		RIFERIMENTI AMMINISTRATIVI	
AMD	ATTO DI AFFIDAMENTO LAVORI		
AMR	RIFERIMENTI AMMINISTRATIVI		
AMRL	Legge	L.R. 20/1990	
AMRP	Piano di riferimento	1994	
LC		LOCALIZZAZIONE GEOGRAFICO-AMMINISTRATIVA	
PVC		LOCALIZZAZIONE GEOGRAFICO-AMMINISTRATIVA	
PVCP	Provincia	FC	
PVCC	Comune	Castrocaro Terme e Terra del Sole	
PVCN	Sede	Palazzo Pretorio	
OG		OGGETTO	
OGT		OGGETTO	
OGTD	Oggetto	intonaco

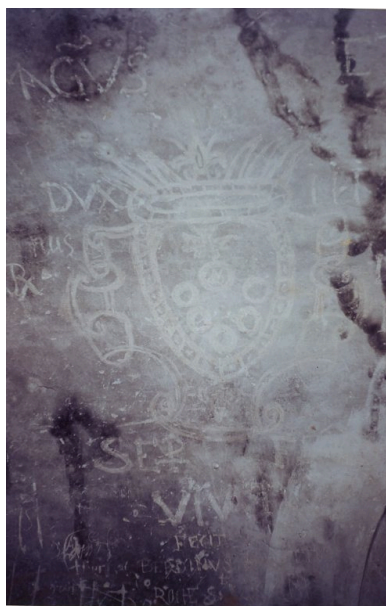
Stemma nella volta realizzato con polvere di cotto

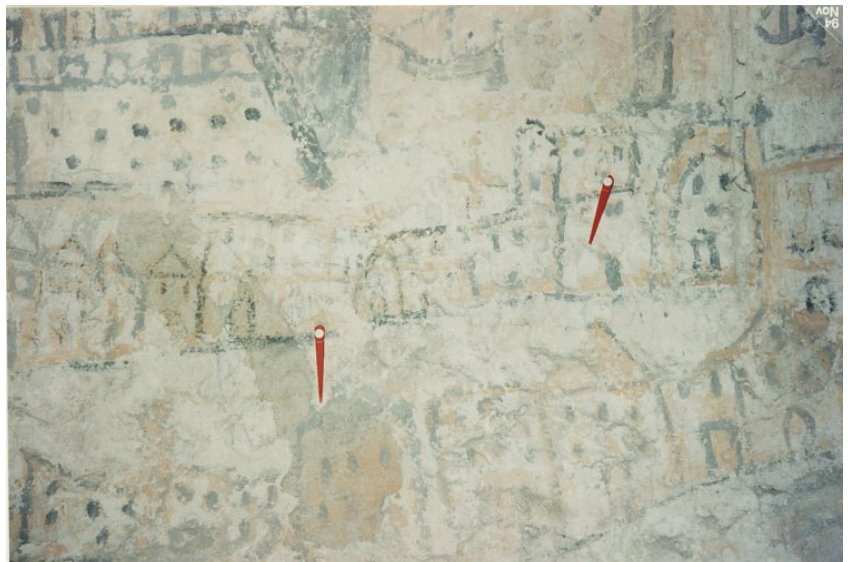
STATO DI CONSERVAZIONE Supporto murario: sono presenti alcuni dissesti della struttura indicati da crepe e fratture di vecchia data alcuni occultati da stuccature e scialbi. Nella cella denominata "Piana" umidità di risalita interessa parte della zona inferiore con caduta di intonaco. Strati preparatori: gli intonaci presentano varie zone di distacco e decoesioni dal supporto murario con presenza di stuccature e riprese d'intonaco di vario genere. Prendendo in considerazione le tecniche di esecuzione, che troviamo applicate sulle pareti e sulle volte delle carceri, ci troviamo di fronte ai più svariati materiali che hanno poco o nulla a che fare con le normali e acquisite tecniche decorative. Tracce di graffiti incisi sugli intonaci sono alternati sovrapposizioni di scritte eseguite con carbonella o nero fumo prodotto da lumi o torce o polveri di cotto impastata con acqua o quanto altro pur di applicarla alle pareti per fare stemmi o scritte. Questi materiali molto labili presentano una forte alterazione e si detonalizzano e perdono di consistenza fino ad una graduale scomparsa. Da questi dati emergono i problemi conservativi che si possono riassumere in una migliore conservazione degli ambienti con un controllo più puntuale della temperatura e delle fonti di illuminazione delle celle. Il dipinto murale I1 dipinto restaurato in anni recenti ma mancante di una documentazione scritta dell'intervento eseguito, presentava alcuni distacchi nell'intonaco e un leggero offuscamento nella vernice di protezione.

Zone di distacco e sollevamenti dell'intonaco delle pareti

strati preparatori: risarcimento della caduta d'intonaco con malta tecnologicamente idonea (calce aerea e sabbia fine). Iniezioni consolidanti con malte a basso contenuto di sali per l'ancoraggio dell'intonaco alla struttura muraria, rimozione dove possibile dei sedimenti di polveri con spugne wisahb e tamponatura con acqua deionizzata. Trattamento con sali quaternari d'ammonio a 13% sulle pareti e sui pavimenti per disinfestazione delle superfici. Rimozione di porzioni di scialbi a calce per la scopritura di brani di scritte e graffiti con mezzi meccanici (spazzolini in nailon e bisturi). Stuccature con malte a base di grassello di calce e sabbia, fissaggi localizzati con resine acriliche nelle zone dove i materiali superficiali presentavano polverulenza dipinto: iniezioni consolidanti per ancorare l'intonaco in alcune zone distaccate, rimozione dei sedimenti di polveri e offuscamento con spugna wisahb.
