CD	CODICI	
TSK	Tipo scheda	BDR
NCT	CODICE UNIVOCO	
NCTN	Numero	1996-119e
INT	Intervento	Restauro del soffitto e dei fregi della Sala dei Putti e sala delle conferenze
AM	RIFERIMENTI AMMINISTRATIVI	
AMD	ATTO DI AFFIDAMENTO LAVORI	
AMR	RIFERIMENTI AMMINISTRATIVI	
AMRP	Piano di riferimento	1994
LC	LOCALIZZAZIONE GEOGRAFICO-AMMINISTRATIVA	
PVC	LOCALIZZAZIONE GEOGRAFICO-AMMINISTRATIVA	
PVCP	Provincia	RE
PVCC	Comune	Correggio
PVCN	Sede	Museo Civico

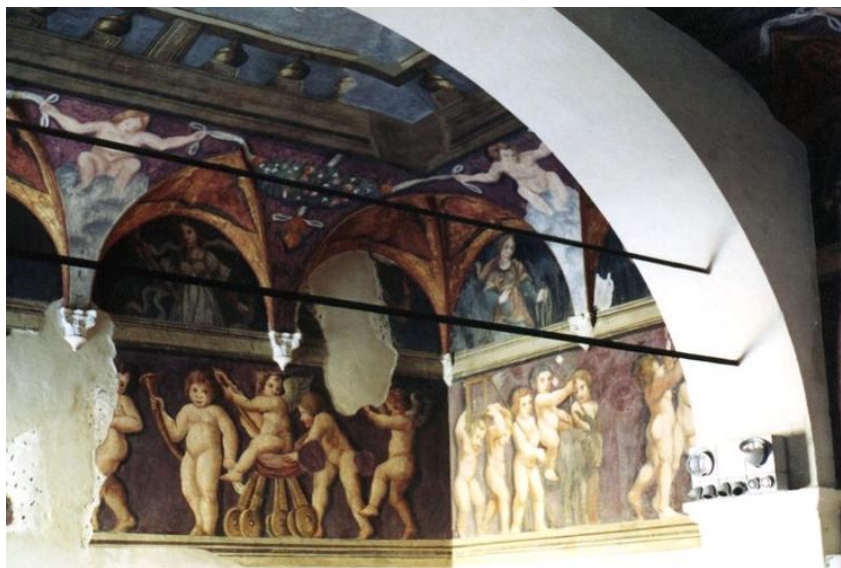
Sala dei putti dopo il restauro

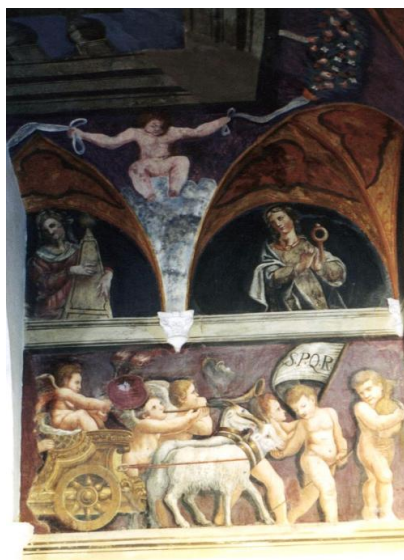
Sala dei putti dopo il restauro

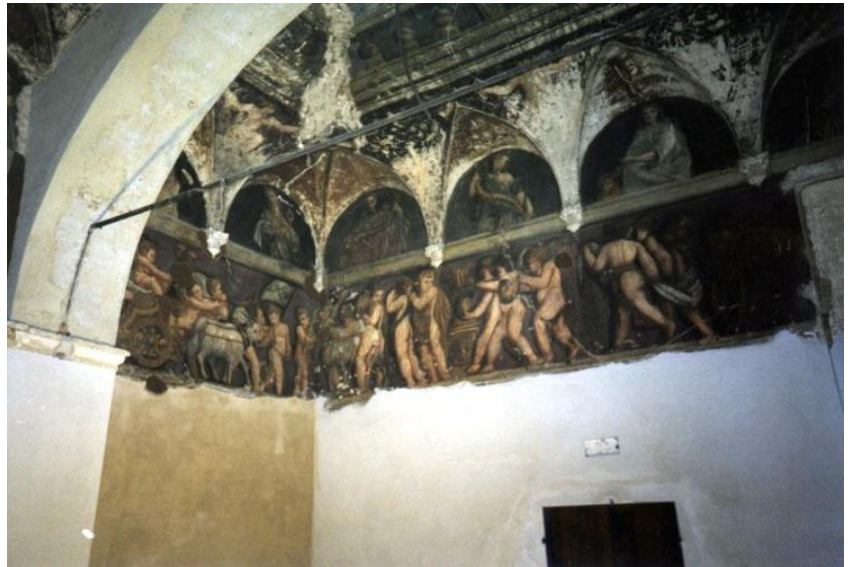
Sala dei putti prima del restauro

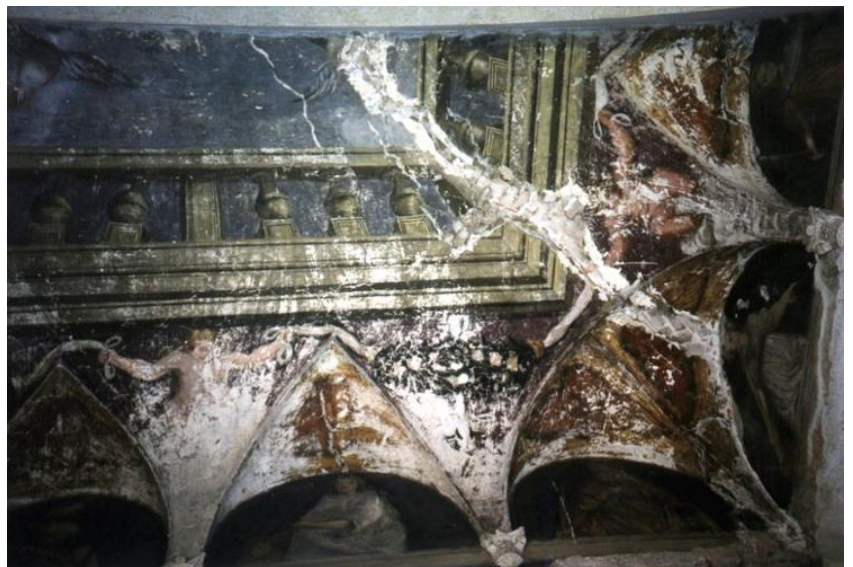
Sala dei putti prima del restauro

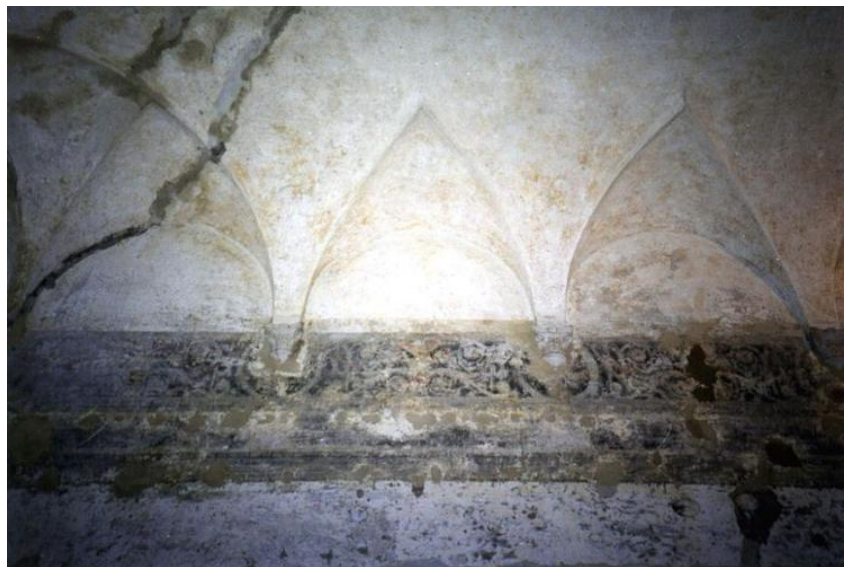
Sala delle Conferenze prima del restauro
