CD	CODICI	
TSK	Tipo scheda	BDR
NCT	CODICE UNIVOCO	
NCTN	Numero	1996-119e
INT	Intervento	Restauro del soffitto e dei fregi della Sala dei Putti e sala delle conferenze
AM	RIFERIMENTI AMMINISTRATIVI	
AMD	ATTO DI AFFIDAMENTO LAVORI	
AMR	RIFERIMENTI AMMINISTRATIVI	
AMRP	Piano di riferimento	1994
LC	LOCALIZZAZIONE GEOGRAFICO-AMMINISTRATIVA	
PVC	LOCALIZZAZIONE GEOGRAFICO-AMMINISTRATIVA	
PVCP	Provincia	RE
PVCC	Comune	Correggio
PVCN	Sede	Museo Civico

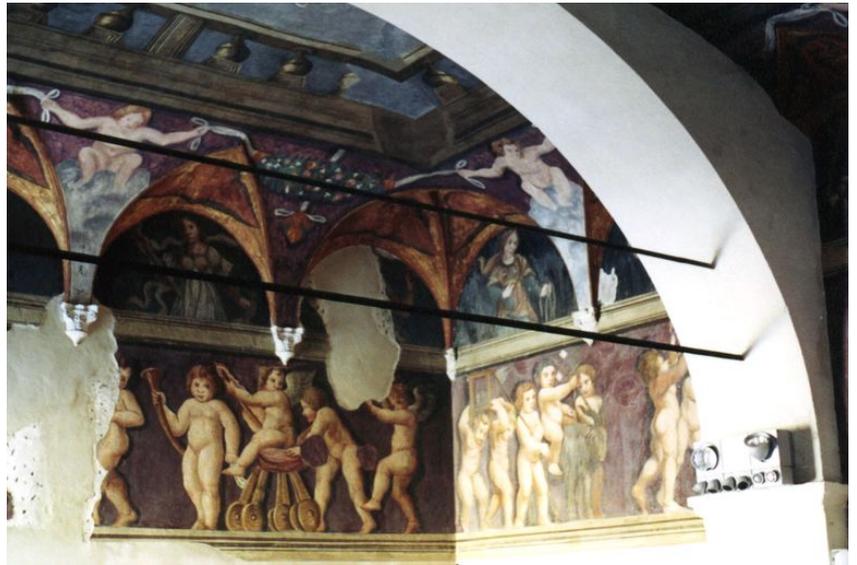
FTAY Didascalia Sala dei putti dopo il restauro

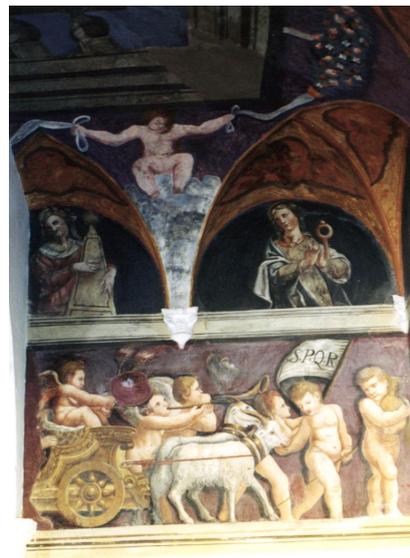
FTAY Didascalia Sala dei putti dopo il restauro

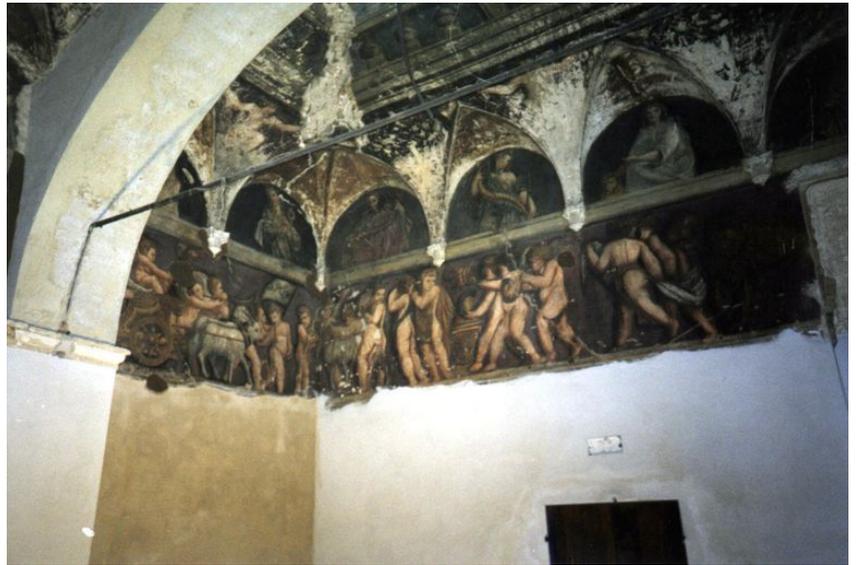
Sala dei putti prima del restauro

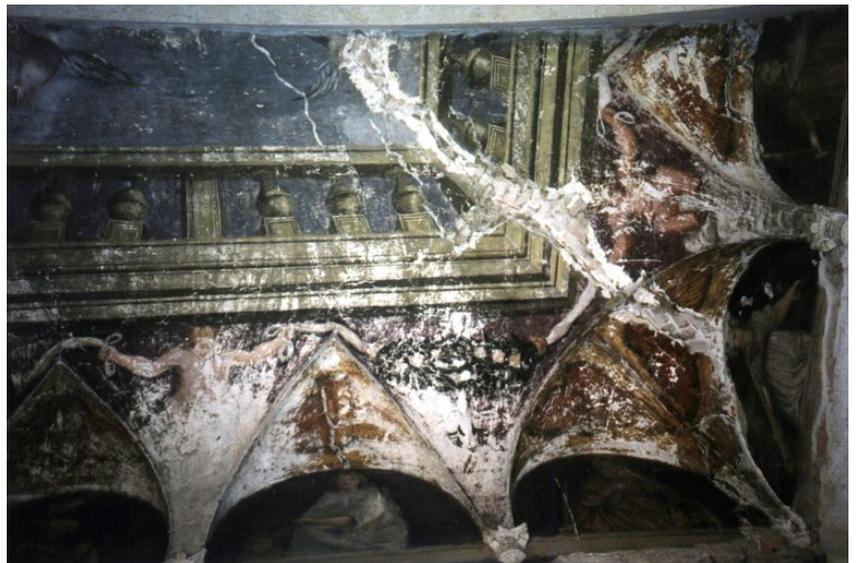
Sala dei putti prima del restauro

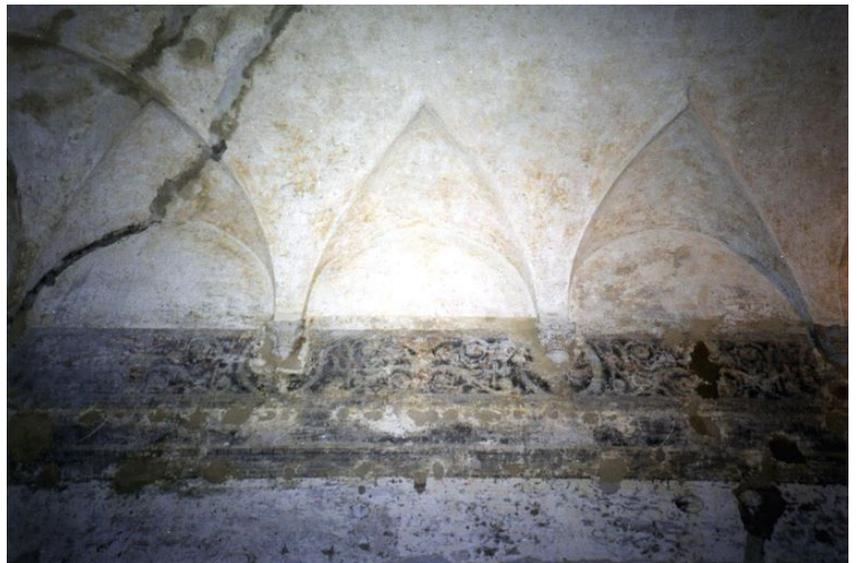
Sala delle Conferenze prima del restauro

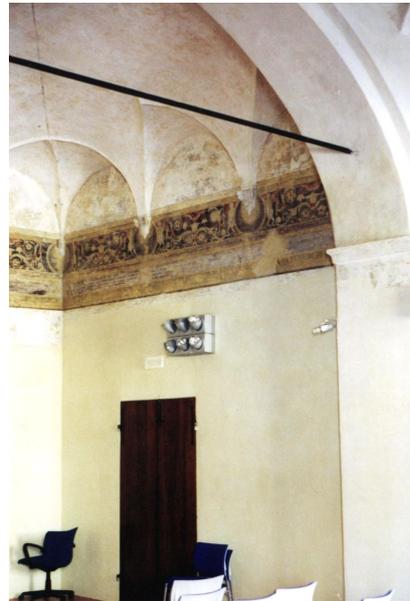
FTAY Didascalia Dopo il restauro

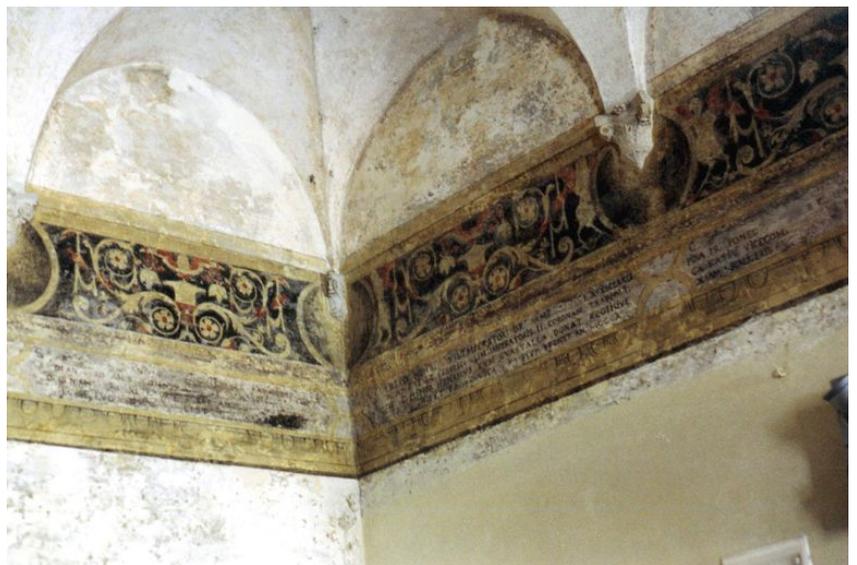
FTAY Didascalia Dopo il restauro
