Numero **1996-173g**

Intervento **restauro degli affreschi della parete settentrionale della Sala dei Mesi**

Sede **Musei Civici d'Arte Antica di Palazzo Schifanoia**

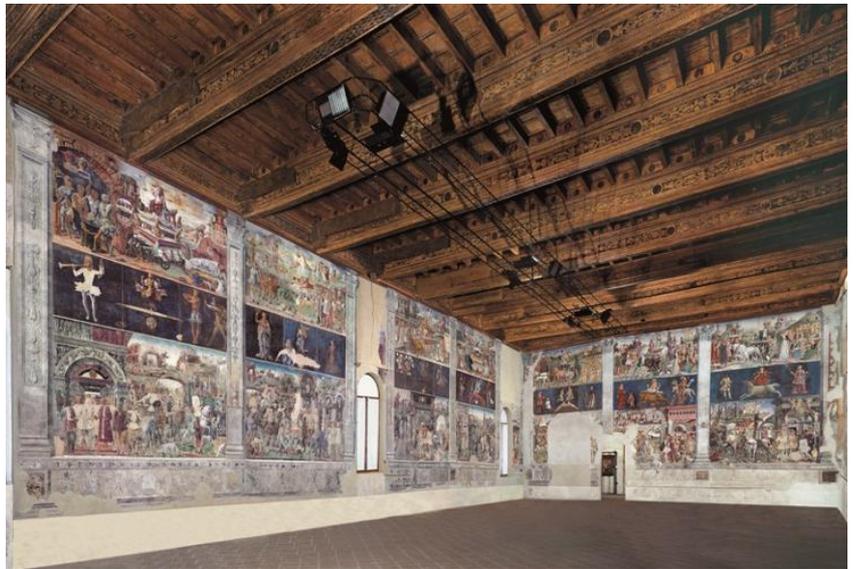
veduta salone del mesi

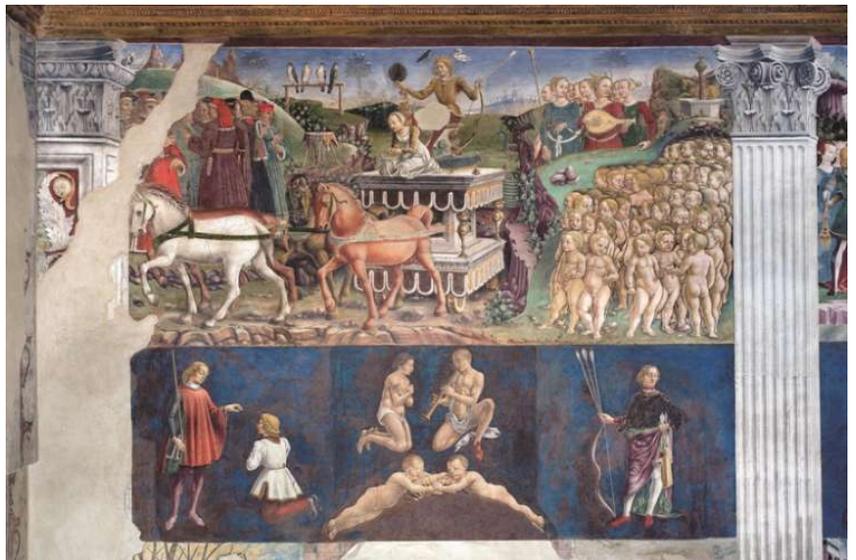
mese di maggio

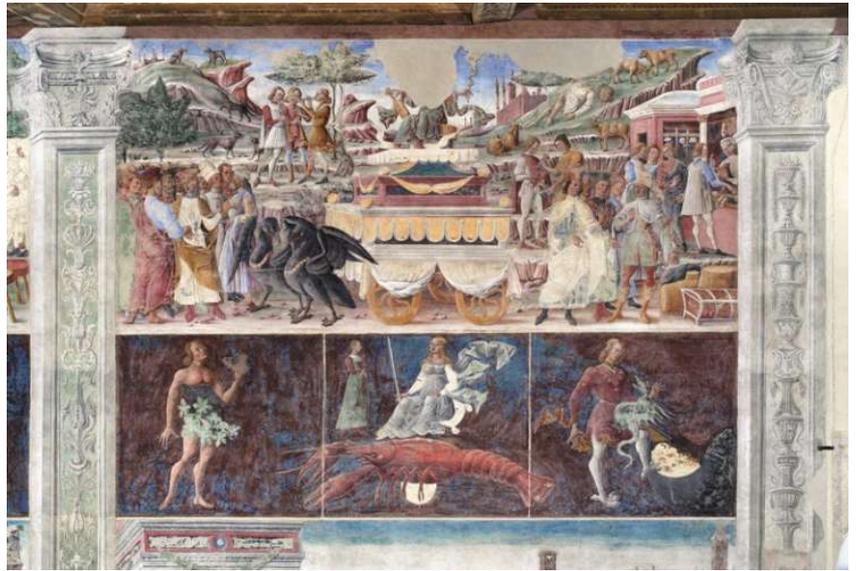
mese di giugno

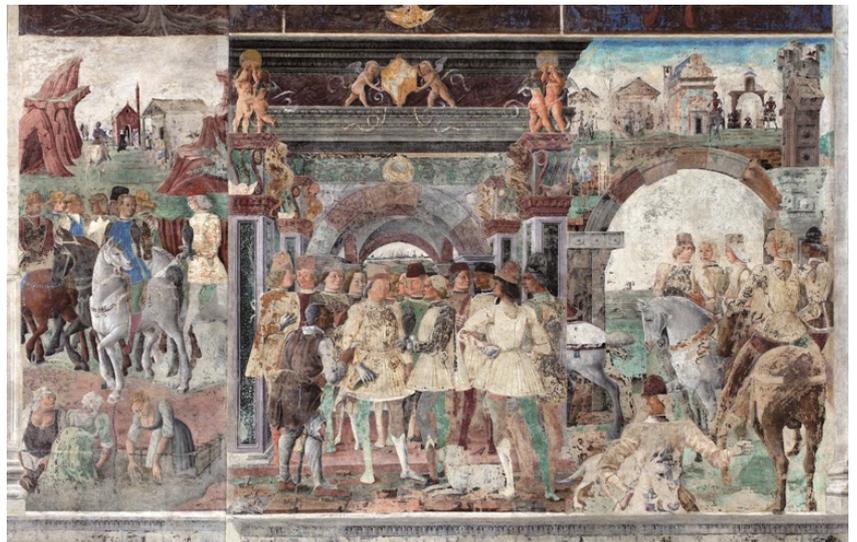
mese di luglio
