ID Samira: 166983
 Numero: 1997-168c
 Piano di riferimento: 1995

CD	CODICI	
TSK	Tipo scheda	BDR
NCT	CODICE UNIVOCO	
NCTN	Numero	1997-168c
INT	Intervento	Restauro di arredi e sculture
AM	RIFERIMENTI AMMINISTRATIVI	
AMD	ATTO DI AFFIDAMENTO LAVORI	
AMR	RIFERIMENTI AMMINISTRATIVI	
AMRP	Piano di riferimento	1995
LC	LOCALIZZAZIONE GEOGRAFICO-AMMINISTRATIVA	
PVC	LOCALIZZAZIONE GEOGRAFICO-AMMINISTRATIVA	
PVCP	Provincia	MO
PVCC	Comune	Modena
PVCN	Sede	Raccolta d'Arte della Provincia di Modena
OG	OGGETTO	
OGT	OGGETTO	
OGTD	Oggetto	scultura

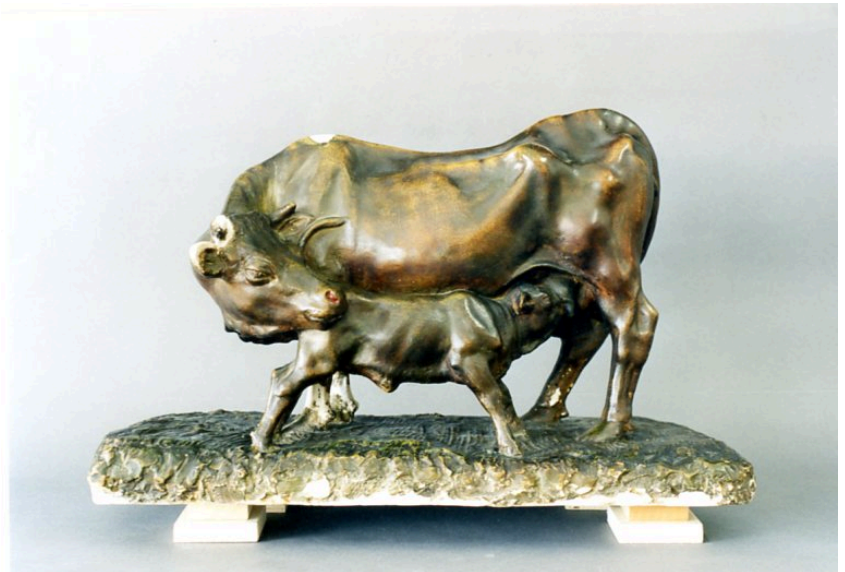
FTAY Didascalia durante il restauro

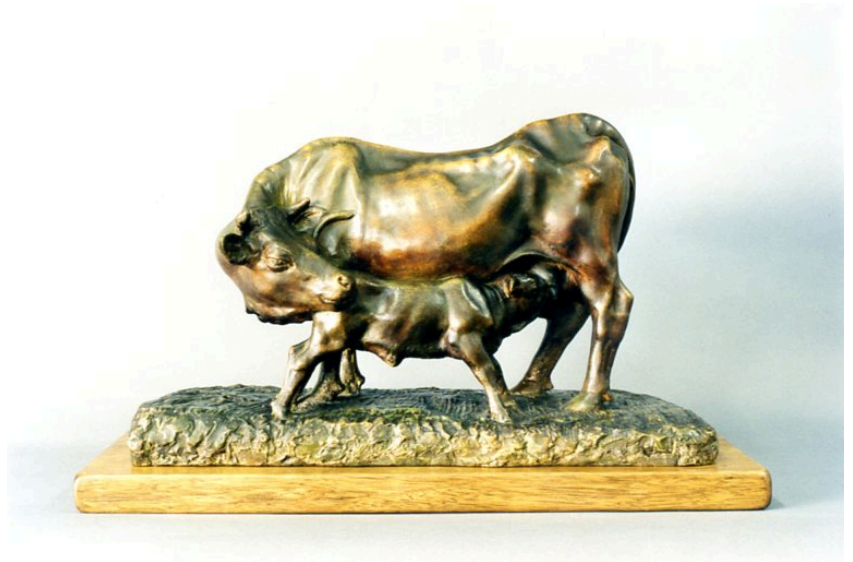
FTAY Didascalia dopo

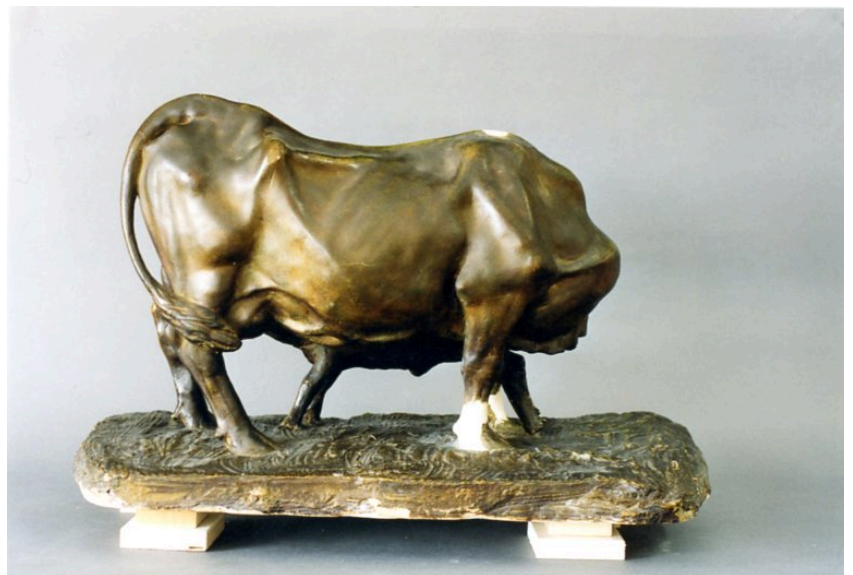
FTAY Didascalia durante il restauro

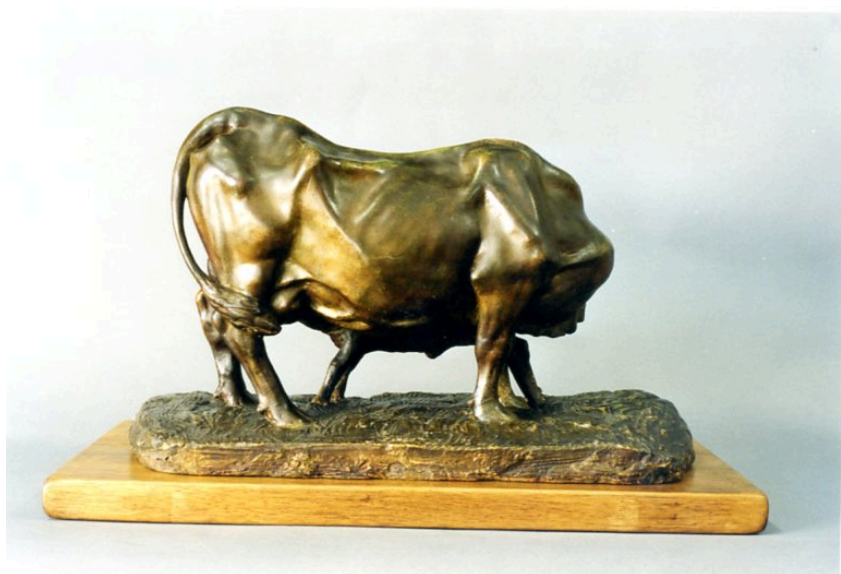
FTAY Didascalia

dopo
