CD	CODICI	
TSK	Tipo scheda	BDR
NCT	CODICE UNIVOCO	
NCTN	Numero	1997-168c
INT	Intervento	Restauro di arredi e sculture
AM	RIFERIMENTI AMMINISTRATIVI	
AMD	ATTO DI AFFIDAMENTO LAVORI	
AMR	RIFERIMENTI AMMINISTRATIVI	
AMRP	Piano di riferimento	1995
LC	LOCALIZZAZIONE GEOGRAFICO-AMMINISTRATIVA	
PVC	LOCALIZZAZIONE GEOGRAFICO-AMMINISTRATIVA	
PVCP	Provincia	MO
PVCC	Comune	Modena
PVCN	Sede	Raccolta d'Arte della Provincia di Modena
OG	OGGETTO

RESR Relazione tecnica finale

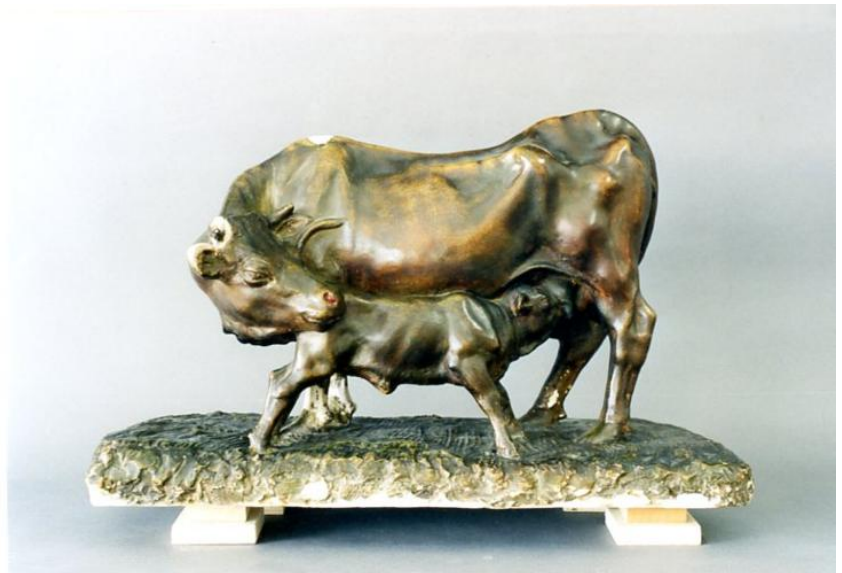
FTAY Didascalia durante il restauro

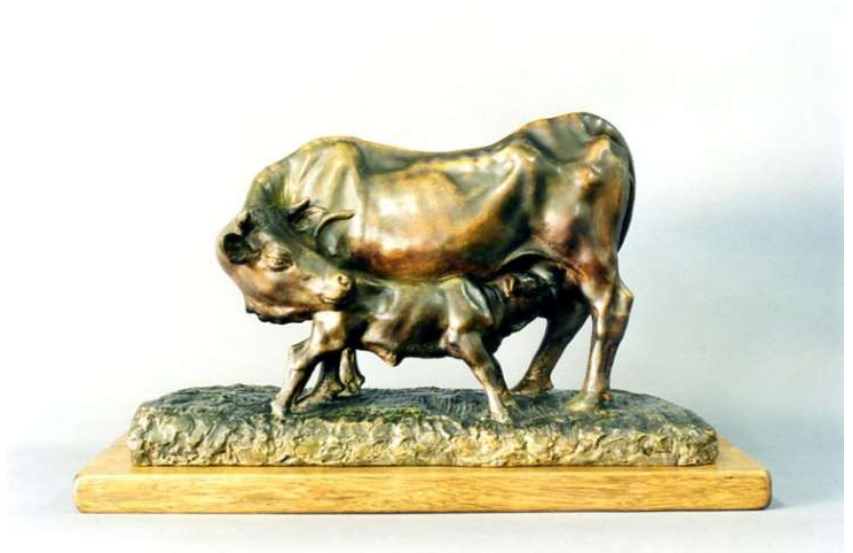
FTAY Didascalia dopo

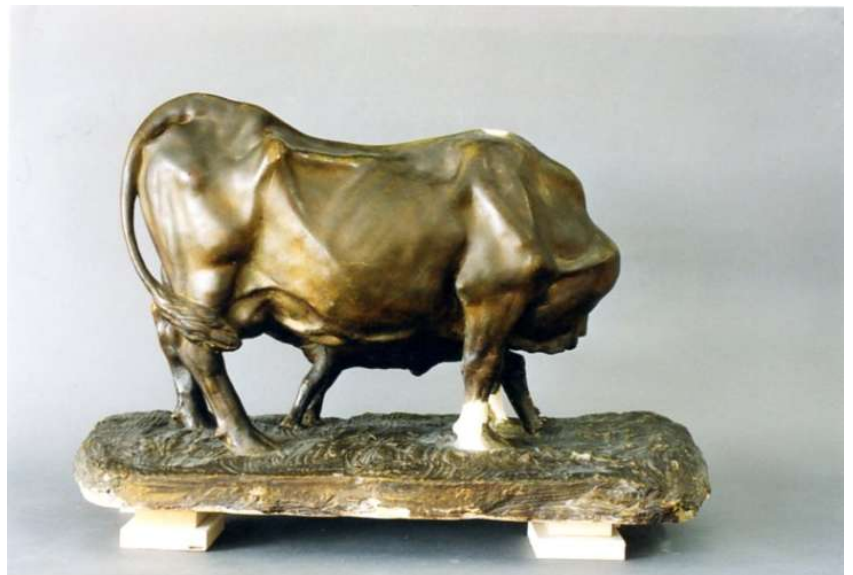
FTAY Didascalia durante il restauro

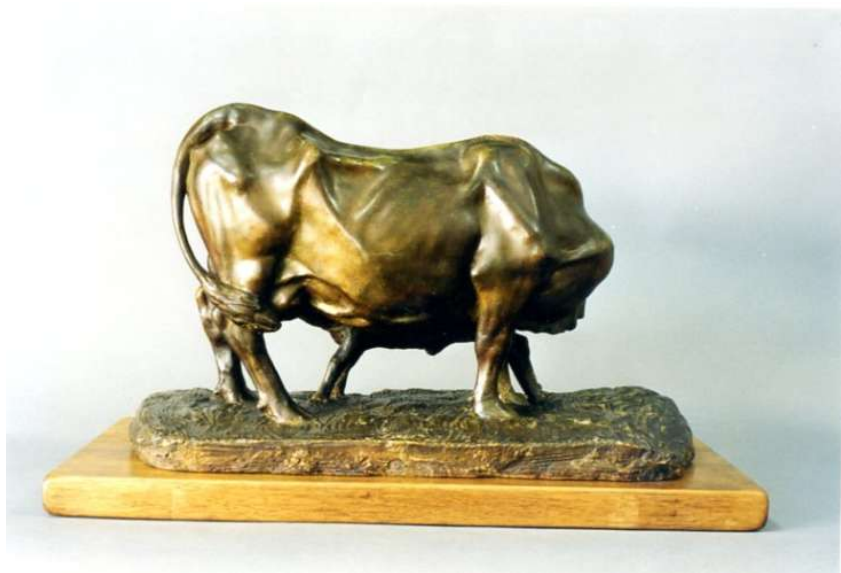
dopo
