| TSK | Tipo scheda | BDR |
| INT | Intervento | restauro di un soffitto ligneo |
| PVCN | Sede | Museo degli Sguardi. Raccolte Etnografiche di Rimini |

| OGT | OGGETTO | |
|---|---|--|
| OGTD | Oggetto | soffitto |

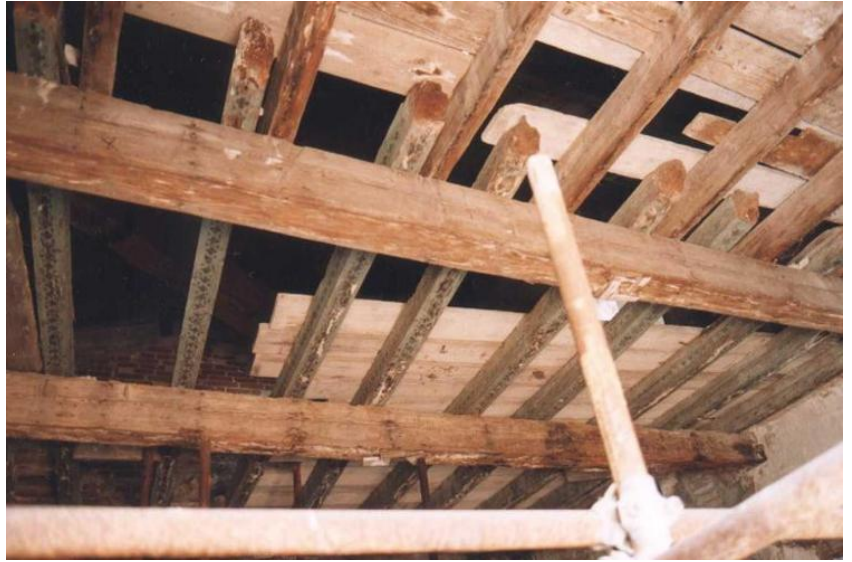
| OGT | OGGETTO | |
|---|---|--|
| AOFG | Stato di conservazione | <p>La struttura lignea si trovava in pessimo stato di conservazione con notevoli lacune (mancavano gli elementi lignei di finitura ed oltre il 50% del tavolato originale, accatastato malamente al piano terra su un terreno estremamente umido); le teste dei travicelli presenti, infisse nella muratura, erano fortemente degradate (sfaldamento delle fibre, polverizzazioni, ecc.) e non svolgevano più alcuna funzione portante. L'orditura principale era composta da due travi poste lateralmente al punto in cui si trovava originariamente l'unica trave principale. Una terza trave era stata posta in sostituzione di un muro che anticamente delimitava la stanza e la divideva da un corridoio contiguo. Erano presenti in maniera generalizzata fenomeni di attacco biologico (carie a cubetti, microrganismi, ecc.), mancavano porzioni di travetti a causa di precedenti interventi e modifiche architettoniche (probabile inserimento di una scala che erano stati integrati con giunzioni di sostegno costituite da listelli grezzi, che non svolgevano più una corretta funzione portante. La pellicola pittorica presente risultava abrasa in più punti e presentava modificazioni cromatiche con scurimenti localizzati in zone di polverizzazione e scagliatura.</p> |

Scorcio del soffitto prima degli interventi di restauro

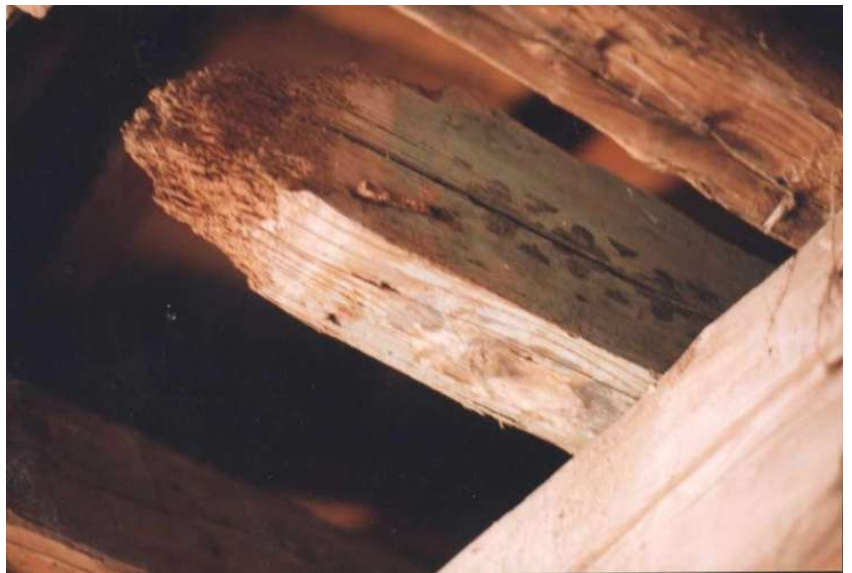
Particolari della precedente: da notare il degrado della testa dei travetti tipico dell'effetto dell'umidità dell'interno della muratura.

L'orditura principale e secondaria dopo essere stata numerata è stata rimossa eliminando i punti di vincolo (chiodi, ecc.), sfilando le teste marcite dalla muratura circostante e trasportandone gli elementi in una sala contigua allestita appositamente. Gli interventi sull'orditura principale e secondaria, hanno avuto lo scopo di risanarne gli elementi che la compongono ed inoltre di ripristinare la struttura stessa e riposizionarla nella situazione originaria. E' stato eseguito un consolidamento su una delle travi presenti. Per avere garantita una funzione portante si è inserita una lamina d'acciaio appositamente costruita. - è stato praticato un incavo longitudinale lungo tutta la trave in cui è stata inserita una lamina d'acciaio; i due elementi sono stati resi solidali mediante allettamento di resina epossidica; - è stata scelta la trave che presentava migliori caratteristiche sia estetiche che di conservazione, l'incavo è stato eseguito con una fresa appropriata; - la muratura è stata preparata rimuovendo la tamponatura che ricopriva l'alloggiamento dell'antica trave. B) intervento di ricostruzione delle parti mancanti: - si è utilizzato legno della medesima essenza (abete) e dimensioni di quello antico ottenendo un modulo elastico soddisfacente su ogni elemento ligneo; - e integrazioni sono state collegate mediante la preparazione delle teste da congiungere con lunghi tagli diagonali sui lati superiore e inferiore sono stati avvitati in maniera alternata mordenti in acciaio. Interventi sulle superfici Sono state eseguite puliture differenziate: sulle parti con cromie una pulitura chimico meccanica con tamponcini e soluzione acquosa leggermente basica, con azione manuale (bisturi e strumenti da odontotecnico) per la rimozione degli strati sovrapposti (polveri, mordenzature, scialbo); pulitura ad azione manuale con gomme a bassa viscosità (gommapane); sulle parti senza cromie è stata fatta una pulitura della superficie con spugnature con soluzioni di acqua e ammoniaca e successiva spazzolatura con spazzole di nylon. Sono state rimosse tutte le stuccature di precedenti interventi non idonee che provocavano fenomeni di degrado ed ostacoli al naturale movimento del legno. Sono state consolidate tutte le superfici mediante impregnazioni a pennello di polimero acrilico per fare aderire perfettamente la pellicola pittorica al supporto ligneo e migliorare le proprietà meccaniche delle fibre del legno deteriorato; per rallentare l'evaporazione del solvente e favorire la penetrazione del prodotto le superfici sono state protette temporaneamente con fogli polietilenici per 12 ore ca. Tutte le superfici sono state impregnate a pennello e/o sono state eseguite iniezioni con un biocida contro attacchi di insetti xilofagi e di microrganismi biodeterogeni; per una corretta azione del prodotto si è eseguita una temporanea sigillatura delle superfici con fogli di polietilene. Gli elementi compositivi del soffitto sono stati ricollocati nei punti originali e quelli mancanti (tavolato, cornici, regoli, ecc.) sono stati rifatti con legno della stessa essenza.

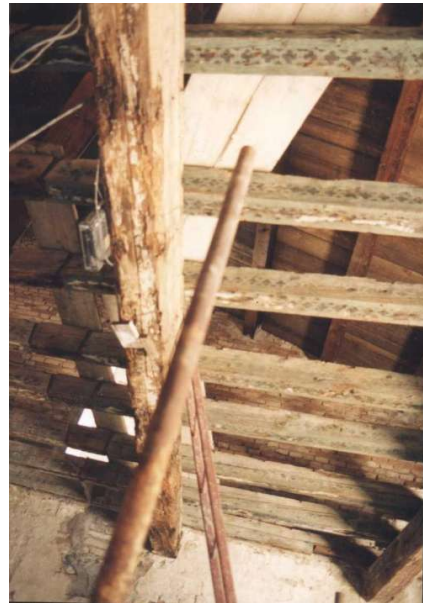
Particolare della trave aggiunta a lato della posizione della trave originaria.

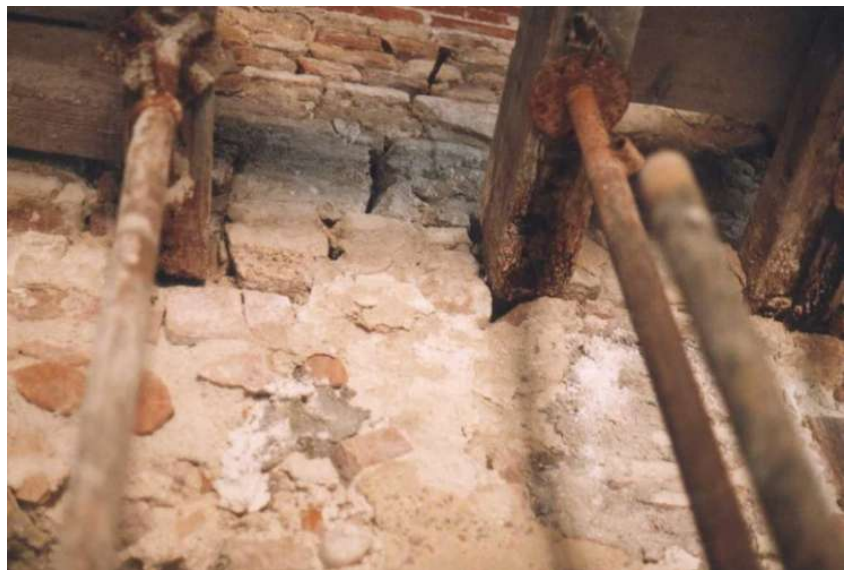
Esempi di degrado delle teste dei travetti determinato dall'umidità della muratura.

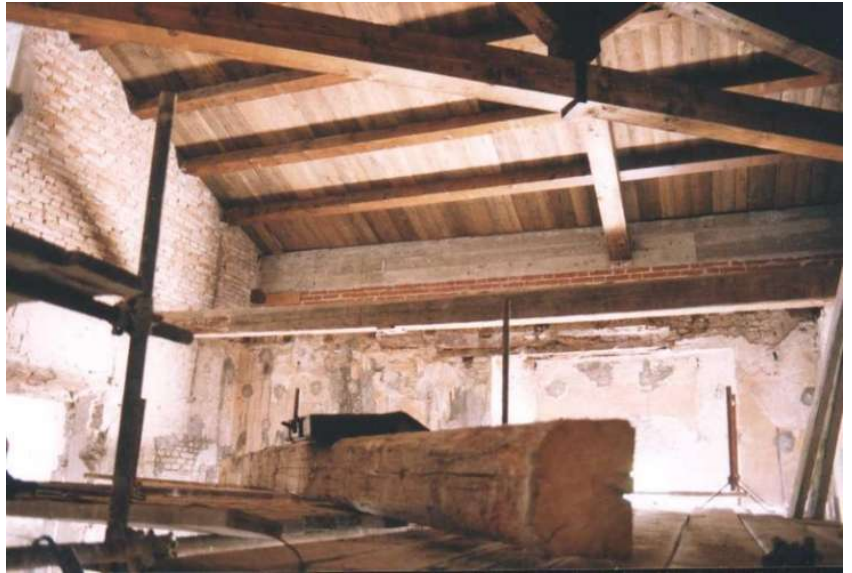
Fase di rimozione delle due travi sostitutive dell'unica trave originaria.

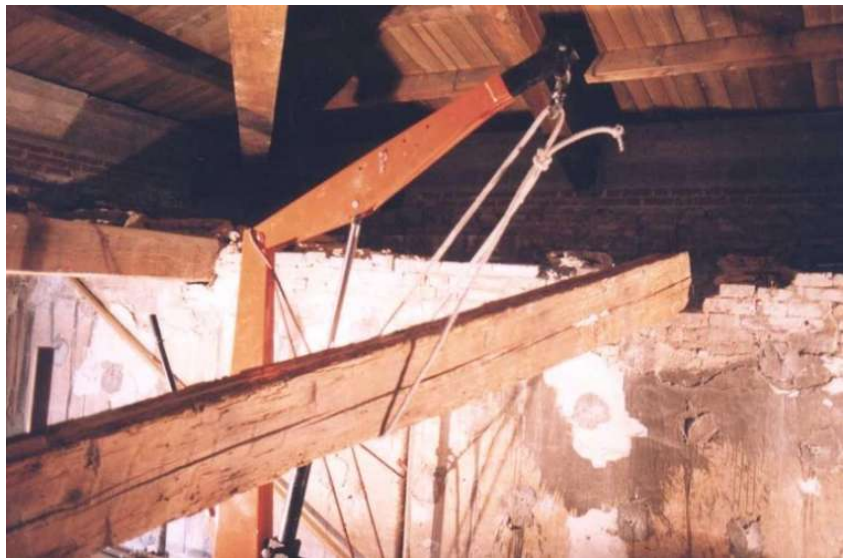
Fase di posizionamento della trave rinforzata.

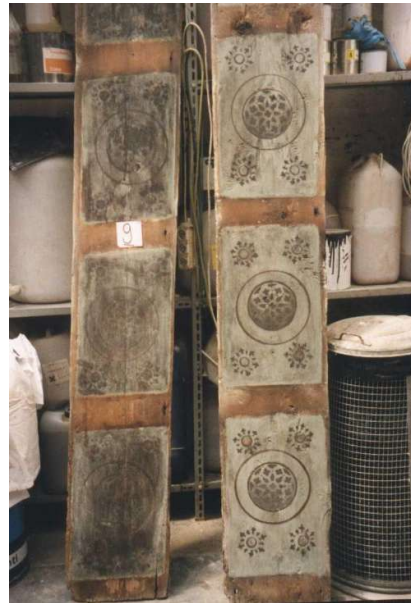
Il tavolato prima e dopo il restauro.

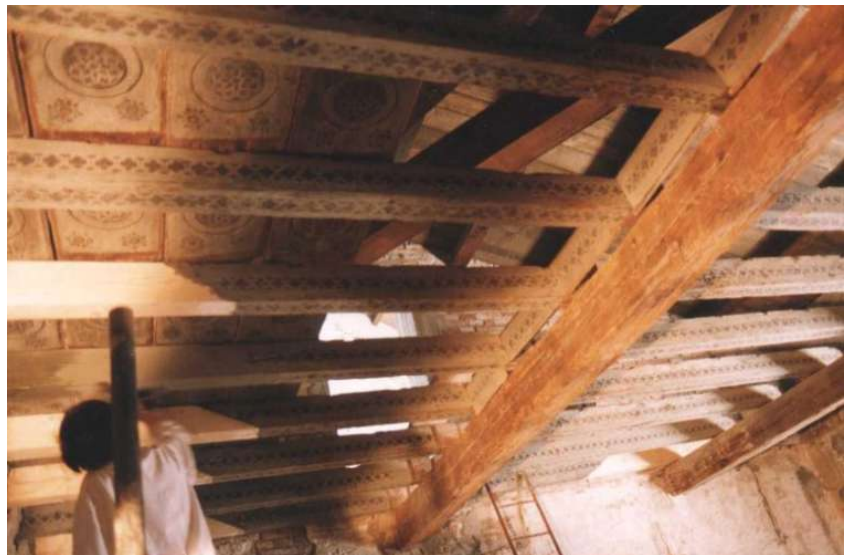
Durante le fasi di montaggio del tavolato.

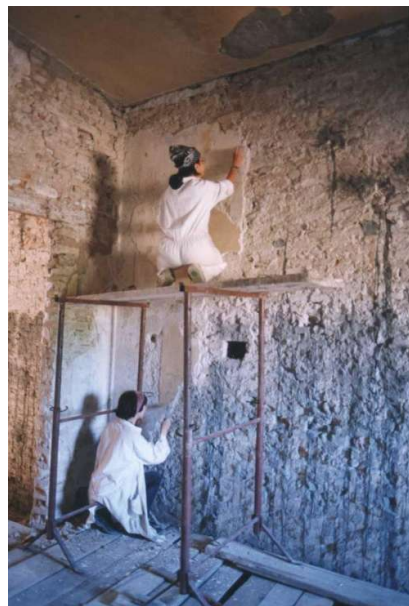
Fase di restauro dei lacerti di intonaco sulla muratura.

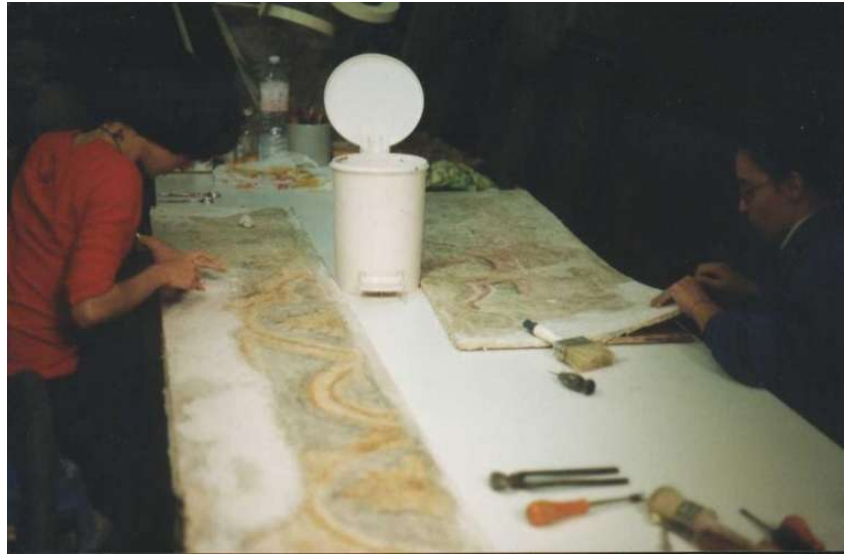
Durante le fasi di restauro.

Le parti decorate sono state reintegrate cromaticamente o in maniera mimetica o riducendo l'interferenza visiva dello strato preparatorio con colori all'acquarello; le parti in legno sostituite sono state tinteggiate a tempera e ridecorate parzialmente per evidenziarle maggiormente. Sulle parti acromatiche è stato distribuito un polimero acrilico a protezione finale dagli agenti atmosferici e per la presentazione estetica delle stesse. Lacerti di intonaco dipinto sono state individuate le fessurazioni, i sollevamenti, le sbollature, il distacco degli strati di intonaco e altri fenomeni di degrado quali polverizzazioni, ecc. Per sostenere l'intonaco nelle fasi di consolidamento sono stati applicati fogli di carta giapponese con alcool polivinilico in soluzione (Gelvatol). La coesione tra la muratura e l'intonaco e tra gli strati che compongono lo stesso intonaco supportante la pellicola pittorica è stata ristabilita mediante iniezioni di prodotti riempitivi – consolidanti. Strati d'intonaco, scialbi e incrostazioni coprenti la pellicola pittorica sono stati rimossi sia meccanicamente che chimicamente. Le carte giapponesi sono state rimosse con solventi chetonici e le parti superficiali dell'intonaco degradate (decoesione, disgregazione, polverizzazione) o di pellicola pittorica con perdita d'adesione sono state consolidate con spugnature, iniezioni e/o nebulizzazioni d'emulsione acrilica mescolata ad apposito biocida. E' stata eseguita una rifinitura della pulitura in zone localizzate Le piccole lacune e le crepe più evidenti sono state stuccate a livello con malta a base di grassello. le piccole abrasioni dell'intonaco e le stuccature sono state restituite ad un'unità di lettura cromatica mediante le velature ad acquarello, mentre altre reintegrate in maniera mimetica. Trasporto e ricollocazione su nuovo supporto Sulla parte dipinta è stato applicato un facing composto da uno strato di garza di cotone (tarlatana) e un secondo strato di tela di canapa (patta). Dal retro sono stati rimossi i pannelli di supporto e sulla superficie scoperta si è cercato di appianare al massimo lo strato pittorico. stuccatura del retro con un sottile strato di malta che aveva lo scopo di appianare i dislivelli delle pieghe sulla superficie. Sul tavolo di lavoro è stata fissata la tela del facing e successivamente applicato un backing. E' stato applicato uno specifico supporto a nido d'ape (Aerolam): tra il backing di tela e il nuovo supporto è stato applicato uno "strato d'intervento" in sughero. E' stato rimosso il facing ed i residui di colla con getti di vapore e successive spugnature d'acqua tiepida; sulla pittura scoperta sono state stuccate le piccole lacune. Infine le interferenze visive sono state reintegrate con velature all'acquarello, ed è stato applicato un polimero acrilico come protettivo superficiale.

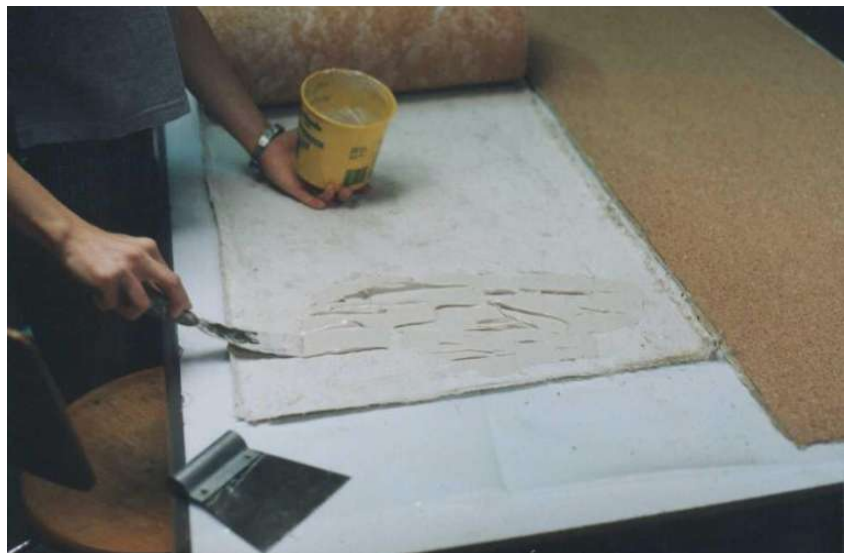
Stesura del backing.
