| NCTN | Numero | 1998-123a |
| INT | Intervento | restauro di tessuti d'arredo nelle tre stanze facenti parte dell'appartamento Barochetto (stanza dell'alcova, salotto rosso, salotto del Papa) |

PVCN Sede Palazzo Tozzoni

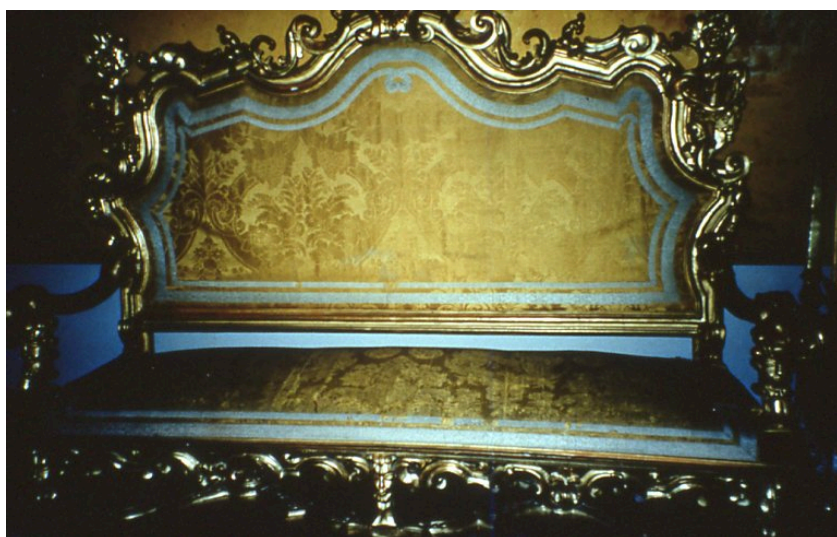
FTAY Didascalia divano

Gli arredi tessili in damasco di seta gialla dell'alcova, si presentavano in condizioni conservative diverse a seconda dell'uso e dell'esposizione alla luce subiti nel tempo. In generale lo stato di conservazione del corredo del letto (testiera, coperta e bordo), protetto dall'ombra delle tende, appariva discreto, ad esclusione delle passamanerie che si presentavano a tratti scucite, con trame sciolte o mancanti per brevi tratti; sulle fodere in lino erano presenti lacune sparse e strappi in corrispondenza dei gancetti a sostegno del bordo. Solo il damasco della coperta era lacerato in due punti. Piccole lacerazioni, lacune e rammendi grossolani, interessavano invece le cortine (danneggiate dai tiranti) sia sul davanti che sulle bande laterali in lino, anche in corrispondenza delle anelle del drappeggio. Danni lievi erano rilevabili su di una comoda, ovvero distacco delle passamanerie e lisature. Problemi molto più gravi riguardavano invece la comoda accanto al letto, la panchetta di destra e soprattutto le sedute di cinque delle sei sedie in damasco, che presentavano numerose cadute di ordito con conseguente apertura delle trame e disgregazione del tessuto; ciò, unitamente alle lacune, allo sporco e alle macchie, rendevano ormai illeggibile il disegno del tessuto. Si notavano inoltre inserti di altri tessuti utilizzati come toppe incollate dal retro. Una seduta in particolare era stata integrata con tessuto incongruo di epoca più recente, mentre due schienali recavano alcuni tagli di modeste dimensioni. Le frangine erano a tratti staccate, sfilacciate o mancanti e si presentavano incollate e inchiodate lungo i bordi del damasco. Anche per i due divani i danni maggiori erano concentrati sulle sedute : alcune lacune, macchie, abrasioni del damasco; distacco, sfilacciamento e a tratti mancanza, delle passamanerie in seta e lino. Problema, quest'ultimo, che riguardava anche gli schienali, peraltro in buone condizioni. Le frangine presenti lungo i bordi mostravano le stesse problematiche descritte per le sedie. La tendina della porta in taffetas di seta, presentava lacune concentrate nella parte bassa, ma, ad una più attenta osservazione, tutto il tessuto si presentava in realtà infragilito da un degrado diffuso della fibra. Le restanti tappezzerie erano interessate soltanto da polvere e sporco diffuso, cosa del resto rilevabile su tutti gli arredi tessili della stanza. Particolarmente penalizzate da sporco e macchie pesanti erano le sedute delle sedie e dei divani.

-LETTA con testiera e coperta in damasco di seta gialla: pulitura ed integrazione passamanerie; -CORTINA in damasco di seta gialla: pulitura; N.2 DIVANI rivestiti in damasco di seta gialla: pulitura, recupero lacune e integrazione passamanerie; N.6 SEDIE rivestite in damasco di seta gialla: pulitura, recupero delle lacune, sostituzione tessuto non originale con altro congruo al contesto; N.2 COMODE rivestite in damasco e gros de Tours di seta gialla: pulitura e ripristino lacune; N.2 PANCHETTE rivestite in damasco di seta gialla: pulitura e recupero lacune; N.1 TENDINA in taffetas di seta gialla: pulitura e restauro lacune; N.1 POLTRONA con tappezzeria ricamata a mezzo punto: pulitura; TENDA FINESTRA: sostituzione tenda e relativa mantovana con nuova tenda confezionata con tessuto congruo.
