ID Samira: 167113
 Numero: 1994-641-1
 Piano di riferimento: 1993

CD	CODICI	
TSK	Tipo scheda	BDR
NCT	CODICE UNIVOCO	
NCTN	Numero	1994-641-1
INT	Intervento	Restauro e manutenzione del soffitto ligneo decorato e della fascia affrescata nella Sala delle Conferenze
AM	RIFERIMENTI AMMINISTRATIVI	
AMD	ATTO DI AFFIDAMENTO LAVORI	
AMR	RIFERIMENTI AMMINISTRATIVI	
AMRP	Piano di riferimento	1993
LC	LOCALIZZAZIONE GEOGRAFICO-AMMINISTRATIVA	
PVC	LOCALIZZAZIONE GEOGRAFICO-AMMINISTRATIVA	
PVCP	Provincia	PC
PVCC	Comune	Castell'Arquato
PVCN	Sede	Museo Geologico G. Cortesi
OG	OGGETTO	
OGT	OGGETTO	
OGTD	Oggetto	soffitto
AO	PROGETTO DI RESTAURO	
AOF	ELEMENTI INFORMATIVI

AOFB	Notizie storico-critiche	Il soffitto si trova in una delle sale dell'antico Ospedale di Santo Spirito. Nel 1272 la confraternita del Santo Spirito trasforma in ospedale una casa che possiede nel borgo; all'inizio del XVI secolo viene aggiunta la loggia dove si trova il soffitto.
AOFG	Stato di conservazione	critico

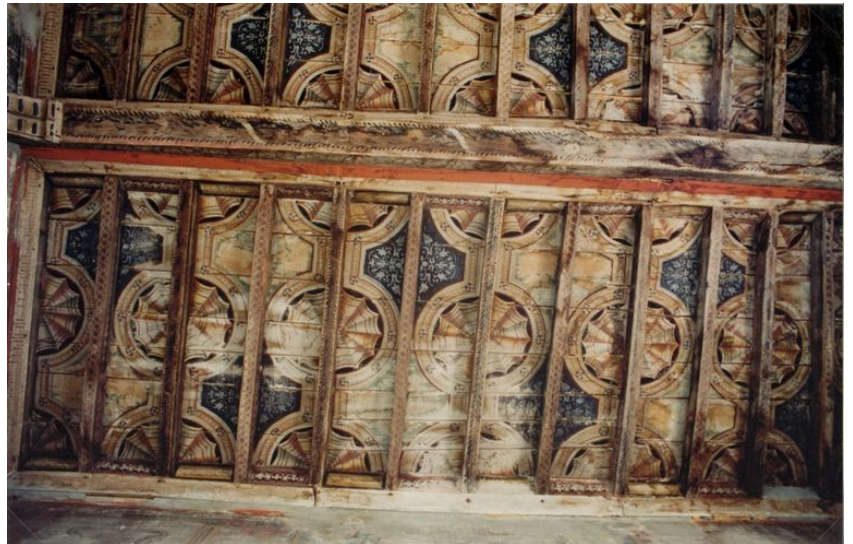
FTAY Didascalia prima del restauro

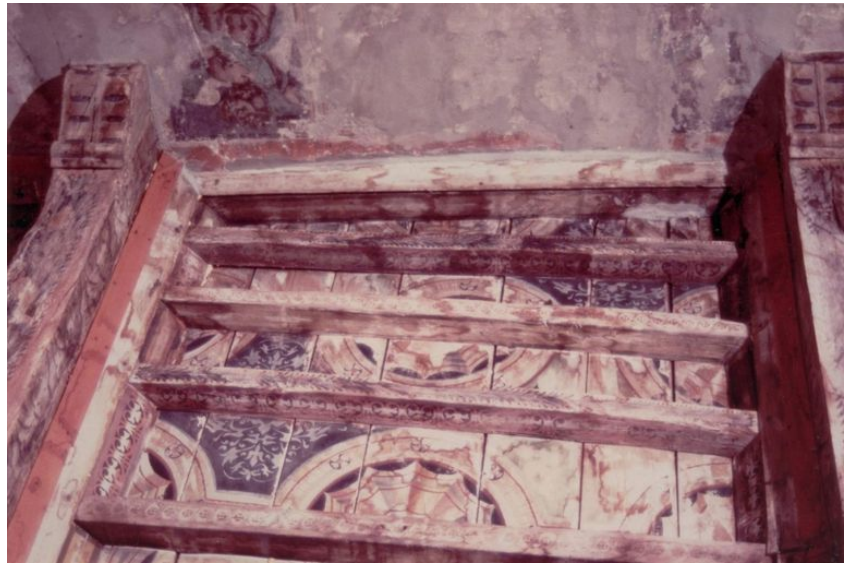
specchiatura centrale prima del restauro

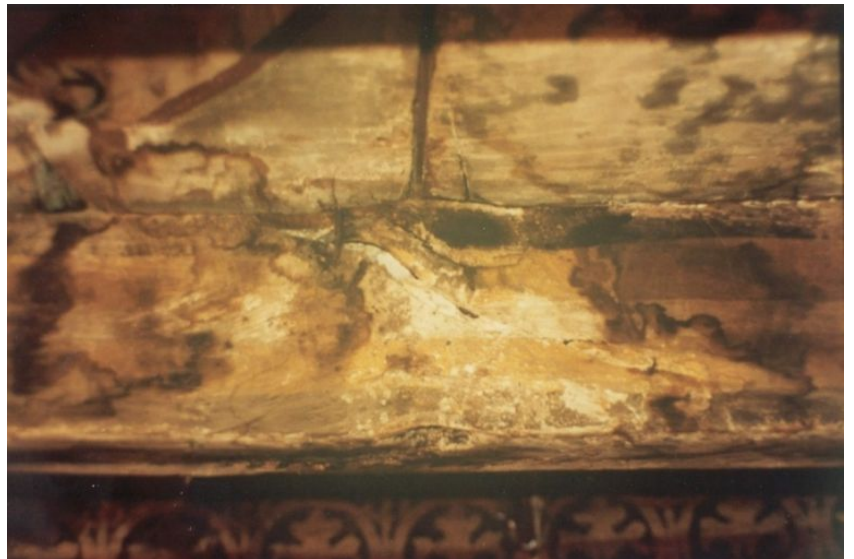
particolare trave di fasciatura

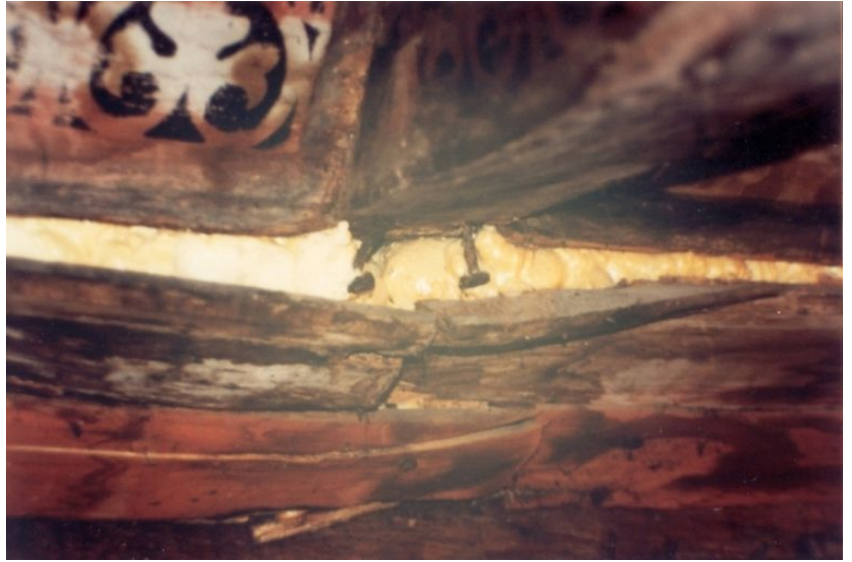
FTAY Didascalia particolare fasce perimetrali

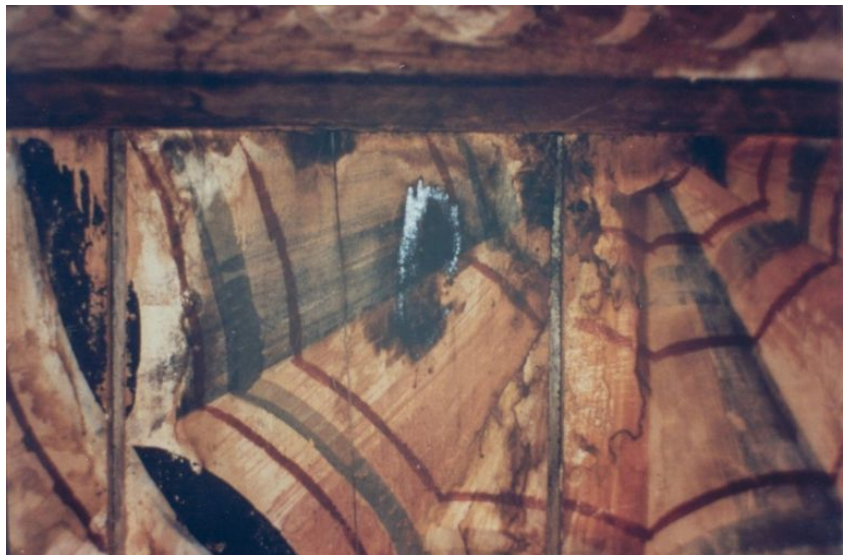
FTAY Didascalia particolare ventaglio

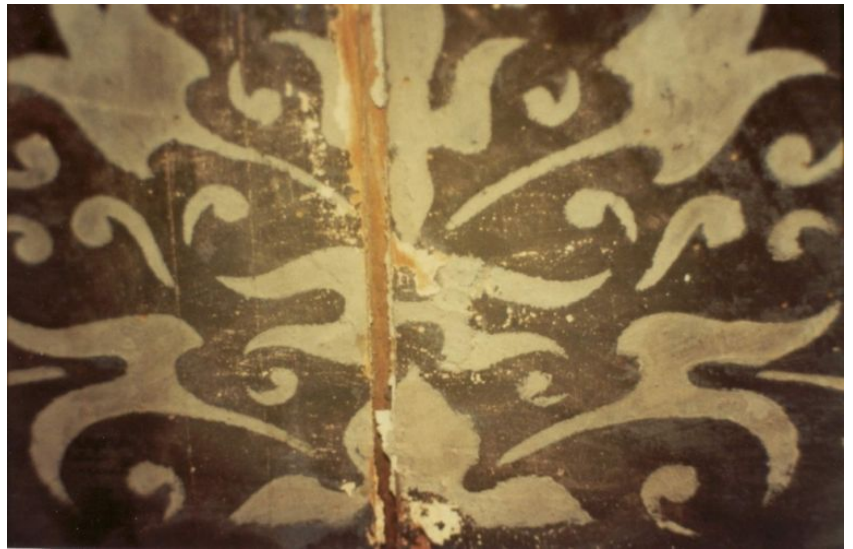
FTAY Didascalia particolare formelle

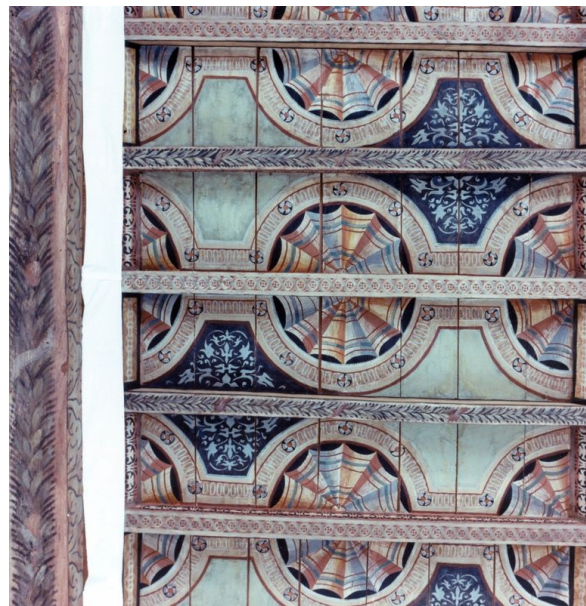
FTAY Didascalia particolare del soffitto finito

RESR	Relazione tecnica finale	<p>-fissaggio delle parti di cromia ancora visibili, al fine di evitare ulteriori perdite di materiale di supporto e di pellicola pittorica e di ristabilirne la coesione. -velinatura mediante carta giapponese da 11gr. con Primal AC 33 al 5% (per i sollevamenti di pellicola pittorica e preparazione al 15%) in acqua demineralizzata. -trattamento di disinfestazione (da insetti xilofagi e microrganismi) mediante iniezione di una soluzione di sostanza insetticida concentrata (Permetar) e solvente. -consolidamento strutturale delle zone di supporto ligneo maggiormente colpite dall'attacco xilofago, in particolare le travi di sostegno, mediante Paraloid B 72 al 6% e al 8% in diluente nitro. -smontaggio delle assi perimetrali che risultavano sconnesse e fratturate; durante tale operazione si è constatato l'impossibilità di riportarle alla posizione originale a causa della presenza nella parte posteriore di una colata presumibilmente di cemento armato (o calcestruzzo) e di una notevole quantità di poliuretano espanso. -Si è provveduto a ricostruire mediante l'utilizzo di una tavola di pioppo l' unica formella mancante. - stuccatura delle fessurazioni particolarmente evidenti ed è stata eseguita utilizzando legno plastico. -restauro della cromia: limitazione della fase di pulitura, rimuovendo meccanicamente i residui di resina poliuretanicca ed epossidica e velando successivamente le macchie più evidenti per renderle più omogenee ai colori circostanti. - La reintegrazione è stata eseguita ad acquerello a velatura e nelle zone più ampie, nelle quali sia il colore che lo strato preparatorio erano completamente spariti, si è scelto una reintegrazione a tono "neutro" al fine di renderle meno discordanti col resto della decorazione. Sull'intera superficie pittorica è stato infine steso uno strato protettivo di resina acrilica Primal AC33 al 5%.</p>

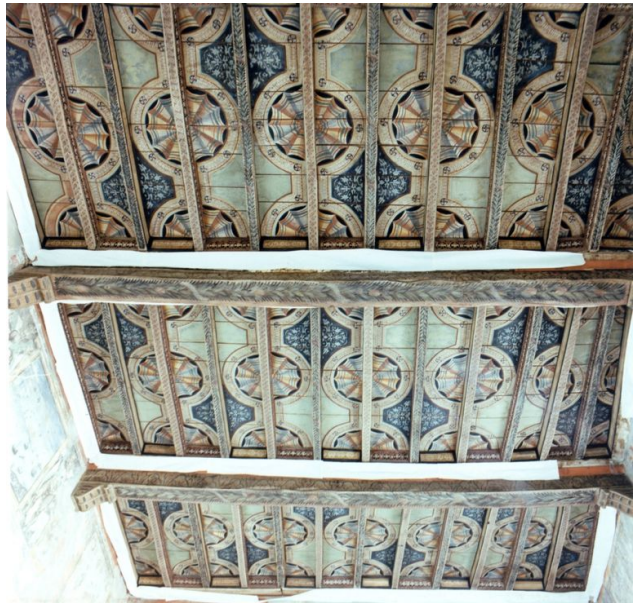
particolare del soffitto finito
