CD	CODICI	
TSK	Tipo scheda	BDR
NCT	CODICE UNIVOCO	
NCTN	Numero	1994-641-1
INT	Intervento	Restauro e manutenzione del soffitto ligneo decorato e della fascia affrescata nella Sala delle Conferenze
AM	RIFERIMENTI AMMINISTRATIVI	
AMD	ATTO DI AFFIDAMENTO LAVORI	
AMR	RIFERIMENTI AMMINISTRATIVI	
AMRP	Piano di riferimento	1993
LC	LOCALIZZAZIONE GEOGRAFICO-AMMINISTRATIVA	
PVC	LOCALIZZAZIONE GEOGRAFICO-AMMINISTRATIVA	
PVCP	Provincia	PC
PVCC	Comune	Castell'Arquato
PVCN	Sede	Museo Geologico G. Cortesi

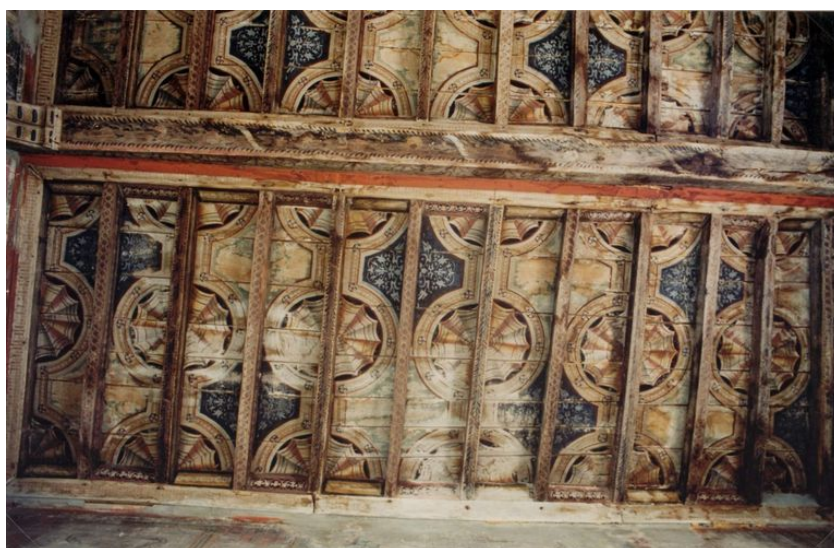
FTAY Didascalia prima del restauro

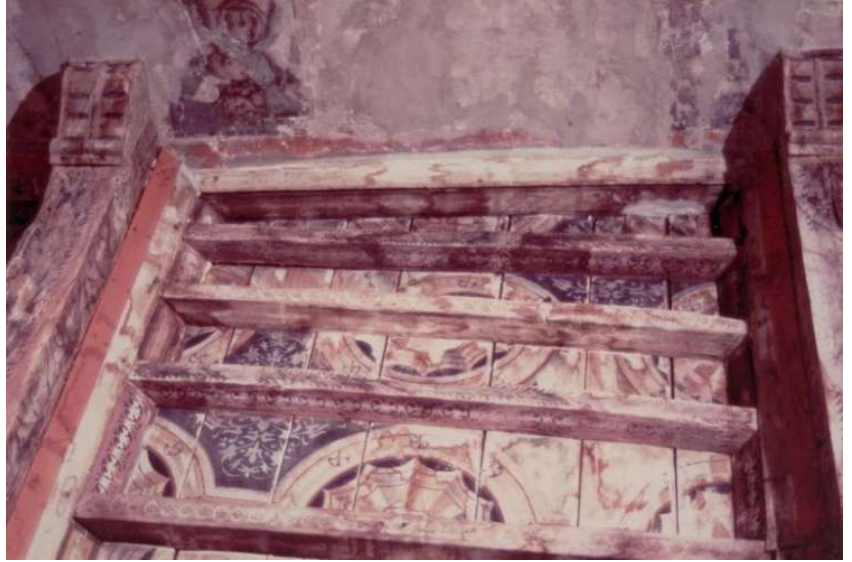
specchiatura centrale prima del restauro

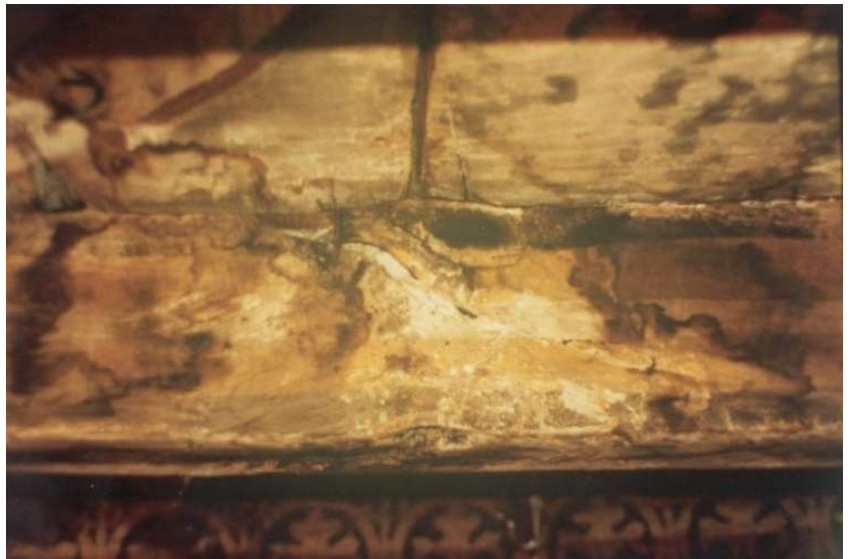
particolare trave di fasciatura

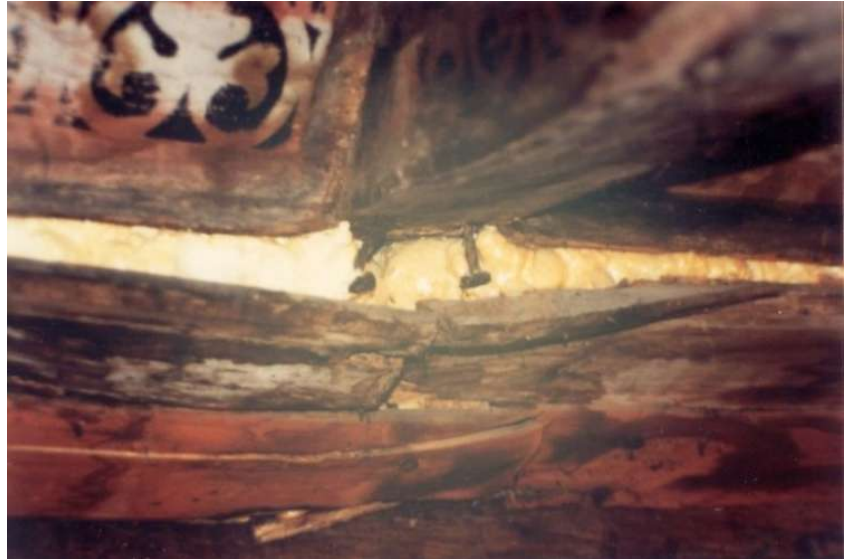
FTAY Didascalia particolare fasce perimetrali

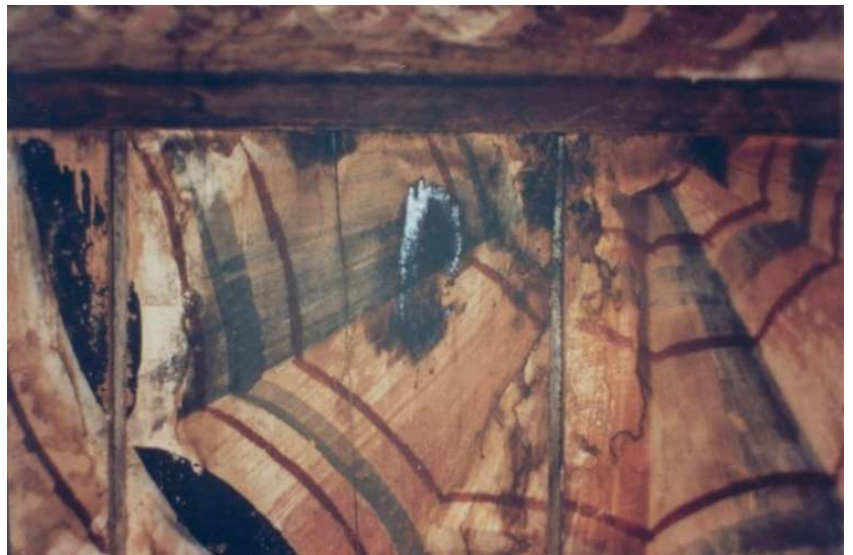
FTAY Didascalia particolare ventaglio

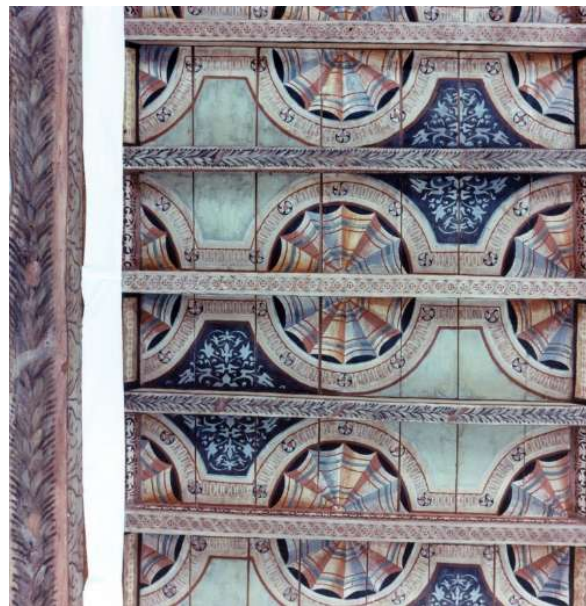
FTAY Didascalia particolare del soffitto finito

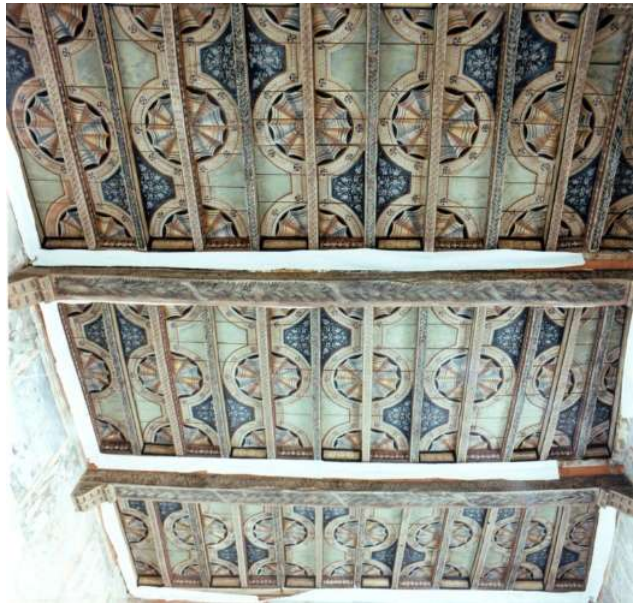
particolare del soffitto finito
