CD	CODICI	
TSK	Tipo scheda	BDR
NCT	CODICE UNIVOCO	
NCTN	Numero	1994-641-18
INT	Intervento	restauro di due dipinti su tavola particolarmente degradati
AM	RIFERIMENTI AMMINISTRATIVI	
AMD	ATTO DI AFFIDAMENTO LAVORI	
AMR	RIFERIMENTI AMMINISTRATIVI	
AMRP	Piano di riferimento	1993
LC	LOCALIZZAZIONE GEOGRAFICO-AMMINISTRATIVA	
PVC	LOCALIZZAZIONE GEOGRAFICO-AMMINISTRATIVA	
PVCP	Provincia	RA
PVCC	Comune	Faenza
PVCN	Sede	Pinacoteca Comunale di Faenza
OG	OGGETTO

OGT	OGGETTO	
OGTD	Oggetto	dipinto
OGTT	Tipologia oggetto	olio su tavola
OGTS	Soggetto/ Titolo	Madonna in trono tra i santi Giovanni Battista, Ludovico, Caterina d'Alessandria e Gerolamo

RE	INTERVENTO DI RESTAURO	
RES	RESTAURO

RESR Relazione tecnica finale

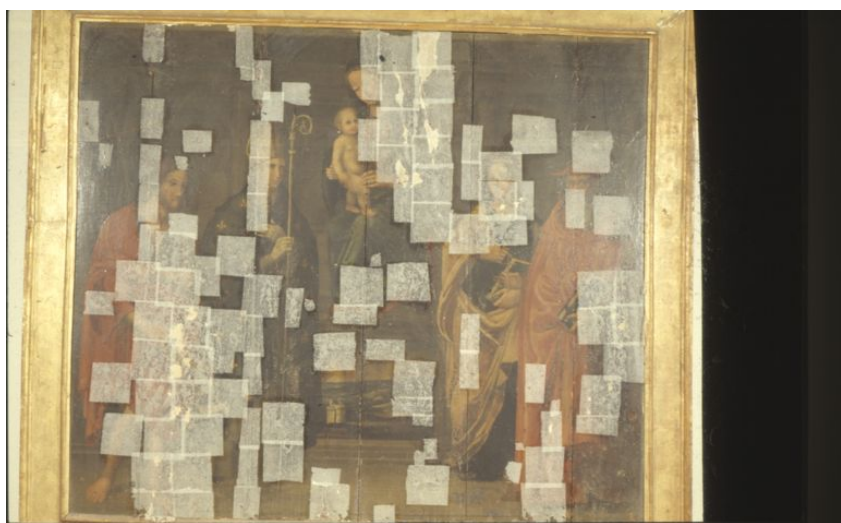
Madonna in trono tra i Santi Giovanni Battista, Ludovico, Caterina d'Alessandria e Gerolamo, prima del restauro

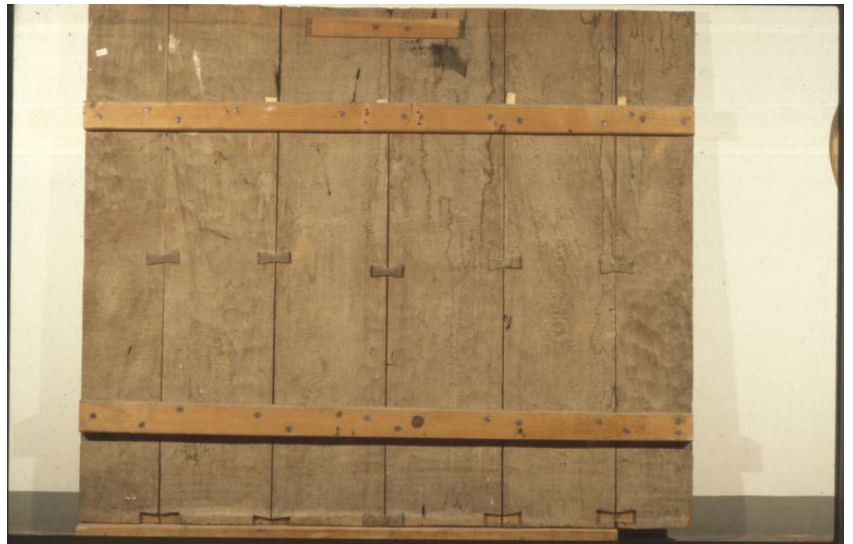
FTAY Didascalia retro prima del restauro

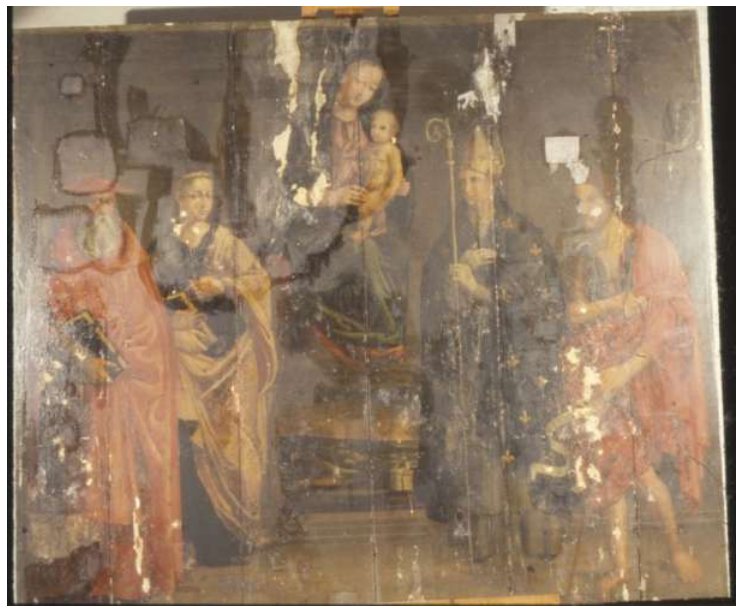
FTAY Didascalia dopo l'asporto delle carte di fissaggio

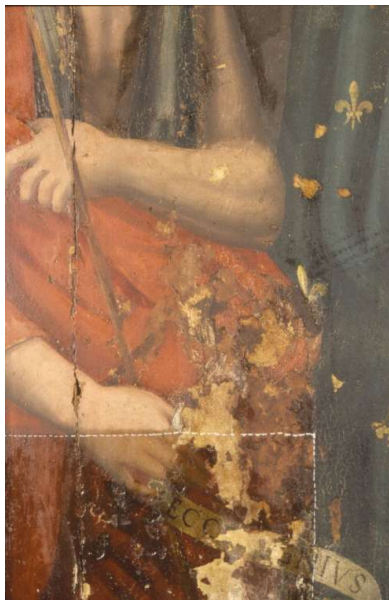
FTAY Didascalia dopo il fissaggio e prove di pulitura

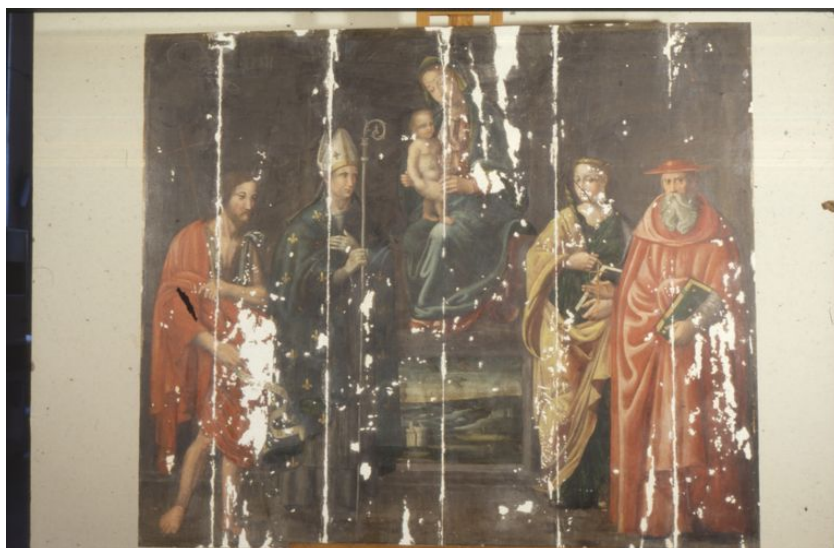
FTAY Didascalia dopo la stuccatura e l'imitazione di superficie

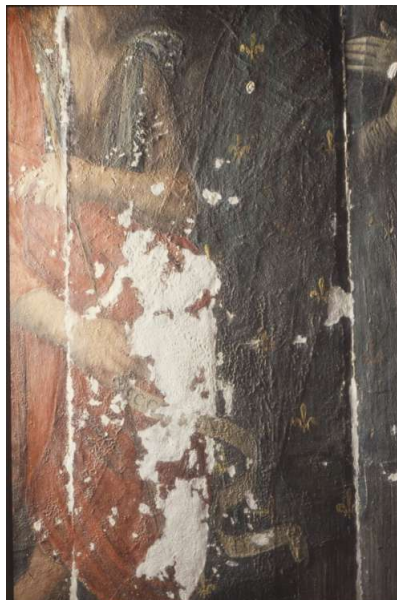
FTAY Didascalia dopo la pulitura e stuccatura

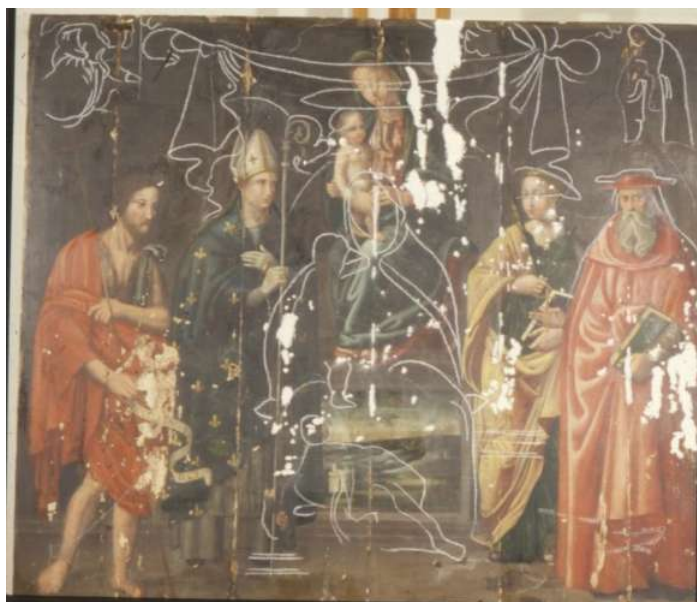
FTAY Didascalia ricostruzione a gessetto del dipinto sottostante

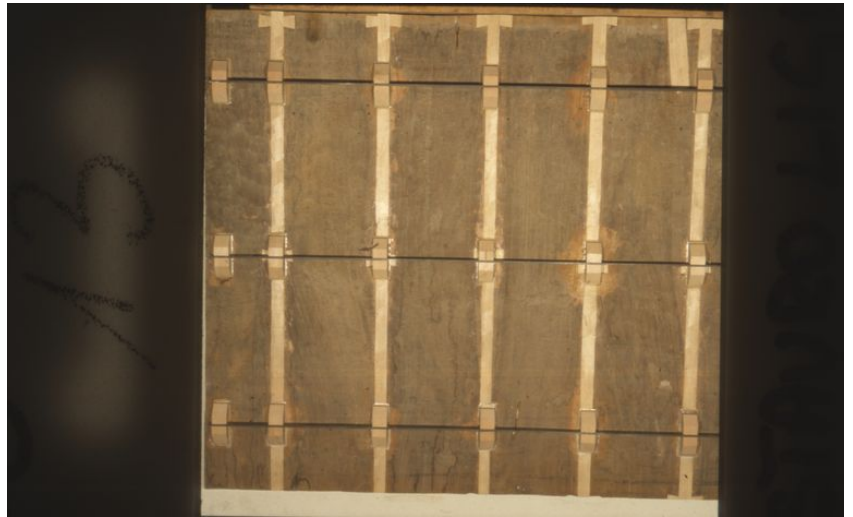
FTAY Didascalia                      restauro ligneo palchettatura

L'adesione fra le connettiture, delle unioni delle assi e delle fenditure passanti, ed il livellamento dei margini sono stati raggiunti con l'inserimento di segmenti di cunei a 450 perfettamente rettificati (a mano) nel senso della vena e realizzati con legno evaporato e stagionato della stessa essenza dell'originale. Si è provveduto alla sostituzione delle chiavi di blocco fatiscenti, inserendo negli scavi originali tasselli lignei, con tecnica "a mattone". Le operazioni di disinfestazione e consolidamento, del materiale ligneo, sono state condotte sinergicamente tramite successive imbibizioni di Paraloid B72 e Permetar. E' stata creata una nuova traversatura eseguita in acciaio inox fissata su doppi ponticelli in faggio. La mobilità del supporto ligneo viene assicurata da un meccanismo, in acciaio inox e pvc, interno ai ponticelli. Pulitura della cromia: campioni di pulitura tramite i quali si sono potute determinare le scelte delle sostanze più idonee e le

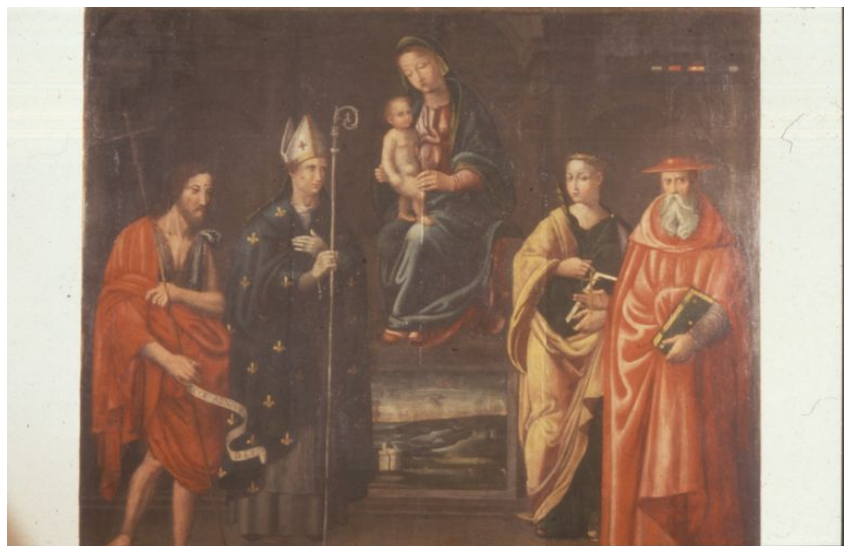
FTAY Didascalia                      dopo il restauro

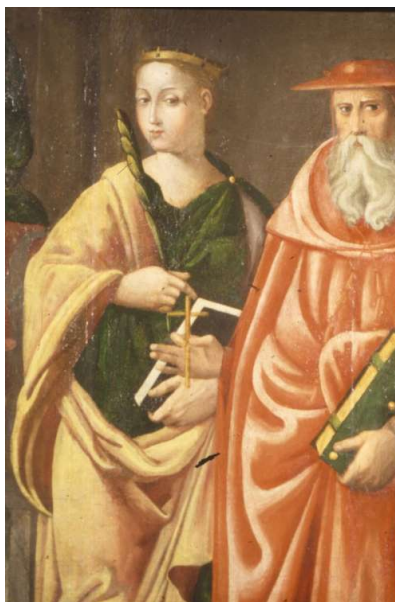
particolare dopo il restauro
