CATALOGO DEL PATRIMONIO

CD	CODICI	
TSK	Tipo scheda	BDR
NCT	CODICE UNIVOCO	
NCTN	Numero	2011-285
INT	Intervento	Restauro di tre grandi quadri raffiguranti Vittorio Emanuele re d' Italia e Umberto I di Savoia
AM	RIFERIMENTI AMMINIST	TRATIVI
AMD	ATTO DI AFFIDAMENTO	LAVORI
AMR	RIFERIMENTI AMMINIS	TRATIVI
AMRP	Piano di riferimento	2010
LC	LOCALIZZAZIONE GEOGRAFICO-AMMINISTRATIVA	
PVC	LOCALIZZAZIONE GEO	GRAFICO-AMMINISTRATIVA
PVCP	Provincia	RA
PVCC	Comune	Ravenna
PVCN	Sede	Museo d'Arte della Città

RE INTERVENTO DI RESTAURO

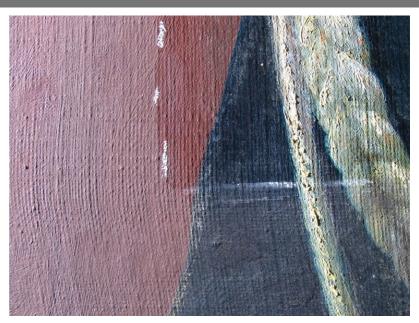
rimozione dei depositi di sporco superficiali

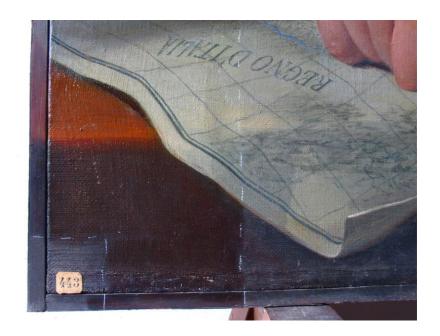
rimozione dei depositi di sporco superficiali

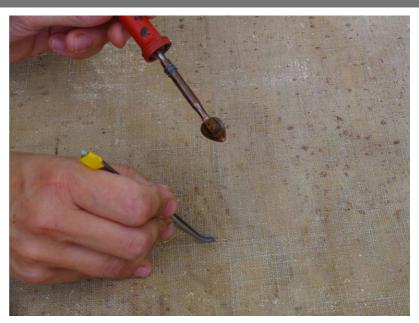
pulitura accurata dei depositi di sporco sulla tela

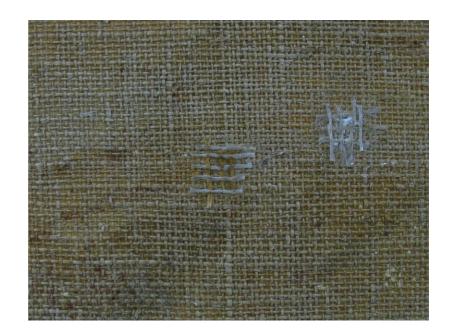
Risanamento della tela di supporto sui leggeri sfondamenti e lacerazioni con applicazione di fili di simile spessore a rinforzo di trama e ordito deteriorati

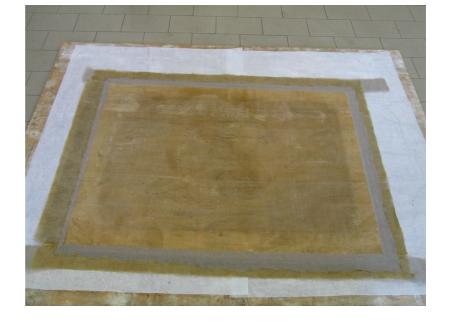
Applicazione di strisce perimetralii per il ritensionamento sul telaio

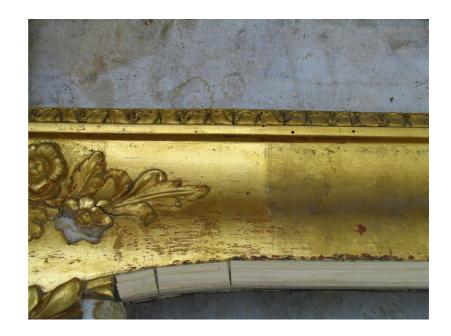
FTAY Didascalia cornice: ricostruzione delle parti mancanti

n.1: •ricostruzione delle parti mancanti, preparazione alla doratura a guazzo con •stuccatura a stesure successive di gesso e colla, •due stesure di bolo •doratura a foglia d'oro 22 carati, intervento di presentazione estetica con •intonazione alle parti originali delle nuove dorature eseguite •ritocco di alcune più fastidiose abrasioni di doratura originale con oro a pennello Il cartellino cartaceo con n. 443 è stato rimosso dalla superficie dipinta ed applicato sul retro del telaio Gli altri due ritratti: intervento di presentazione estetica con •stuccatura •doratura a guazzo della mancanza di preparazione e doratura presente nella zona inferiore della cornice •"doratura" a Mica con relativa intonazione cromatica a velatura con colori a vernice delle lacune e parti ricostruite (cornice ritrattodi Umberto di Savoia) •ritocco con oro a pennello su alcune abrasioni di doratura

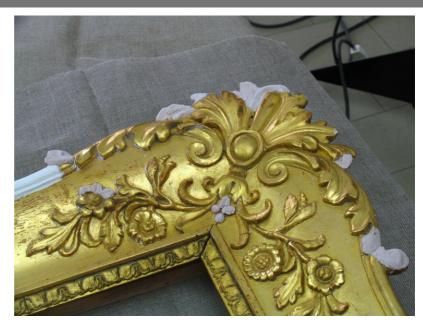
stuccatura a stesure successive di gesso e colla
