CD	CODICI	
TSK	Tipo scheda	BDR
NCT	CODICE UNIVOCO	
NCTN	Numero	2011-285
INT	Intervento	Restauro di tre grandi quadri raffiguranti Vittorio Emanuele re d' Italia e Umberto I di Savoia
AM	RIFERIMENTI AMMINISTRATIVI	
AMD	ATTO DI AFFIDAMENTO LAVORI	
AMR	RIFERIMENTI AMMINISTRATIVI	
AMRP	Piano di riferimento	2010
LC	LOCALIZZAZIONE GEOGRAFICO-AMMINISTRATIVA	
PVC	LOCALIZZAZIONE GEOGRAFICO-AMMINISTRATIVA	
PVCP	Provincia	RA
PVCC	Comune	Ravenna
PVCN	Sede	Museo d'Arte della Città

OGTD	Oggetto	dipinto
OGTT	Tipologia oggetto	olio su tela
OGTS	Soggetto/ Titolo	Vittorio Emanuele II, primo re d'Italia

AO PROGETTO DI RESTAURO**AOF ELEMENTI INFORMATIVI**

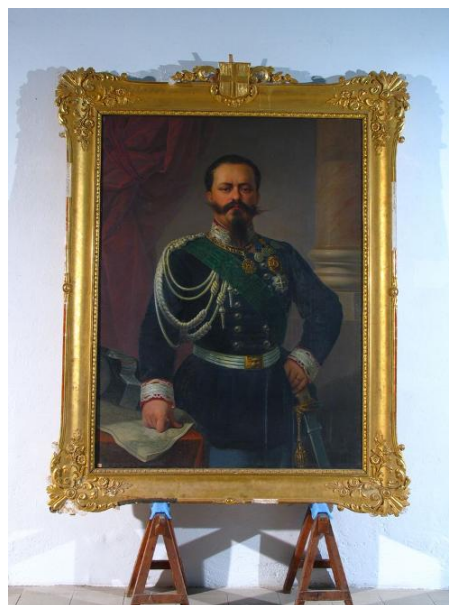
RITRATTO DI VITTORIO EMANUELE II° DI SAVOIA
L'opera è in prima tela in pezza unica, questa presenta alcune deformazioni dovute ad una non più buona tensione del dipinto sul telaio ed altre più localizzate deformazioni provocate da urti accidentali. Il telaio, sul quale è tensionato il dipinto, presenta qualche dissesto negli incastri agli angoli ed una notevole espansione del perimetro tale da sconsigliarne una ulteriore espansione attraverso l'uso delle biette. La superficie pittorica presenta notevoli depositi di sporco in polveri e sostanze grasse; è visibile qualche accumulo e disomogeneità di vernice cromaticamente alterata (volto) e parzialmente ossidata sulla uniforme del personaggio e sul fondo. Gli strati pittorici mostrano zone con un craquelure rilevato e non buona adesione al supporto, con piccole cadute di pellicola pittorica già avvenute. CORNICE: La cornice presenta abrasioni della doratura che lasciano a vista diffuse porzioni di bolo rosso, agli angoli l'abrasione è più profonda, ed è visibile lo strato sottostante al bolo di preparazione bianca, a gesso e colla. Lungo il lato inferiore della cornice è presente un'estesa caduta di preparazione e doratura. Sull'intera superficie sono presenti accumuli di sporco superficiale. RITRATTO DI VITTORIO EMANUELE II° DI SAVOIA L'opera è in prima tela, sono presenti diverse deformazioni causate da urti accidentali e da un non corretto tensionamento della tela sul telaio. Attorno al dipinto, per il montaggio in cornice sono stati applicati, fin dall'origine, listelli perimetrali anch'essi dipinti. Il telaio ad espansione è in discrete condizioni conservative e risulta mancante di 2 biette. La superficie pittorica presenta notevoli depositi di sporco in polveri e sostanze grasse, colature d'acqua con parziale ossidazione della vernice (visibile in particolare nella veste nera del personaggio), ed una più generale leggera ossidazione di vernice sull'intera superficie dipinta. Gli strati pittorici mostrano piccole cadute di pellicola pittorica in prossimità delle deformazioni: attorno al volto, in corrispondenza della mano destra ed in alcune parti della veste e suoi ornamenti. In prossimità di queste zone sono presenti "crettature" negli strati pittorici con distacchi dalla tela di supporto. In basso a sinistra, sulla superficie dipinta, è presente un cartellino cartaceo con numero inventariale (?) n. 443 applicato a colla. CORNICE: La cornice è in cattive condizioni conservative, molte parti della decorazione a pastiglia dorata risultano mancanti ed i pezzi recuperati e conservati non sono sufficienti a colmare le estese e diffuse cadute. Sull'intera superficie sono presenti accumuli di sporco superficiale. RITRATTO DI UMBERTO DI SAVOIA L'opera è in prima tela, con diverse e gravi deformazioni perimetrali di non facile eliminazione. Le ondulazioni per la loro conformazione ad "increspatura chiusa" potrebbero impedire il ripristino della planarità dell'opera in quanto la tela perimetrale (deformata) risulta ora eccedente rispetto a quella centrale.

ritratto di Vittorio Emanuele II di Savoia, Intero prima del restauro

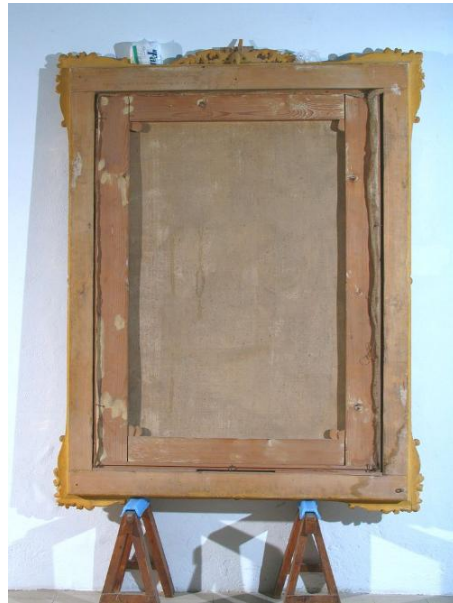
Sul retro del dipinto la tela mostra “gore umidità” (testimonianza di avvenuta eccessiva esposizione in ambiente umido o ancora più probabilmente ad acqua), probabile causa o concausa delle deformazioni. E' visibile una scritta a gesso “nov. 1902” . Un piccolo foro nel supporto è presente in prossimità del labbro superiore/baffi, con conseguente perdita di strati pittorici. Il telaio ad espansione è in discrete condizioni conservative ed ancora funzionale. La superficie pittorica presenta notevoli depositi di sporco in polveri e sostanze grasse, con accumuli sulle deformazioni /ondulazioni sopra descritte. Nel bordo superiore e nel lato sinistro sono visibili due abrasioni di vernice e colore, dovute allo “sfregamento” della cornice sul dipinto durante le movimentazioni, infatti lo stesso non risulta fissato bene all'interno della cornice. CORNICE: La cornice presenta alcune parti mancanti della decorazione a pastiglia dorata .Questa decorazione seriale risulta fratturata in molte parti danno probabilmente avvenuto già in fase d'essiccamento, in tempi molto vicini alla sua esecuzione. Sull'intera superficie sono presenti accumuli di sporco superficiale di notevole spessore . presenza di iscrizione sul retro della cornice “la cornice fu donata dal Sig. Prof . Vittorio Guaccimanni 30 Aprile 1911”

FTAY Didascalia retro prima del restauro
