CD	CODICI	
TSK	Tipo scheda	BDR
NCT	CODICE UNIVOCO	
NCTN	Numero	2011-285
INT	Intervento	Restauro di tre grandi quadri raffiguranti Vittorio Emanuele re d' Italia e Umberto I di Savoia
AM	RIFERIMENTI AMMINISTRATIVI	
AMD	ATTO DI AFFIDAMENTO LAVORI	
AMR	RIFERIMENTI AMMINISTRATIVI	
AMRP	Piano di riferimento	2010
LC	LOCALIZZAZIONE GEOGRAFICO-AMMINISTRATIVA	
PVC	LOCALIZZAZIONE GEOGRAFICO-AMMINISTRATIVA	
PVCP	Provincia	RA
PVCC	Comune	Ravenna
PVCN	Sede	Museo d'Arte della Città

**AO PROGETTO DI RESTAURO****AOF ELEMENTI INFORMATIVI**

RITRATTO DI VITTORIO EMANUELE II° DI SAVOIA  
L'opera è in prima tela in pezza unica, questa presenta alcune deformazioni dovute ad una non più buona tensione del dipinto sul telaio ed altre più localizzate deformazioni provocate da urti accidentali. Il telaio, sul quale è tensionato il dipinto, presenta qualche dissesto negli incastri agli angoli ed una notevole espansione del perimetro tale da sconsigliarne una ulteriore espansione attraverso l'uso delle biette. La superficie pittorica presenta notevoli depositi di sporco in polveri e sostanze grasse; è visibile qualche accumulo e disomogeneità di vernice cromaticamente alterata (volto ) e parzialmente ossida

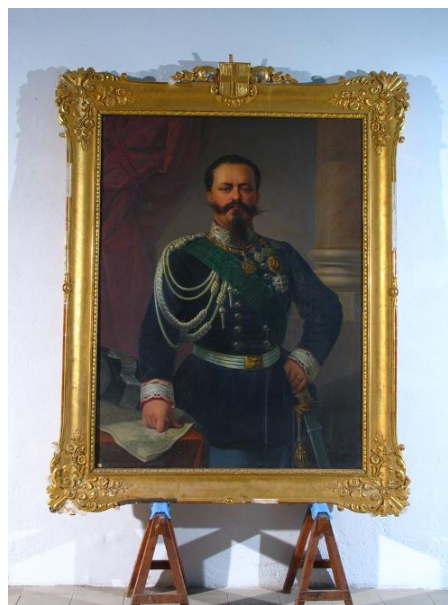
ritratto di Vittorio Emanuele II di Savoia, Intero prima del restauro

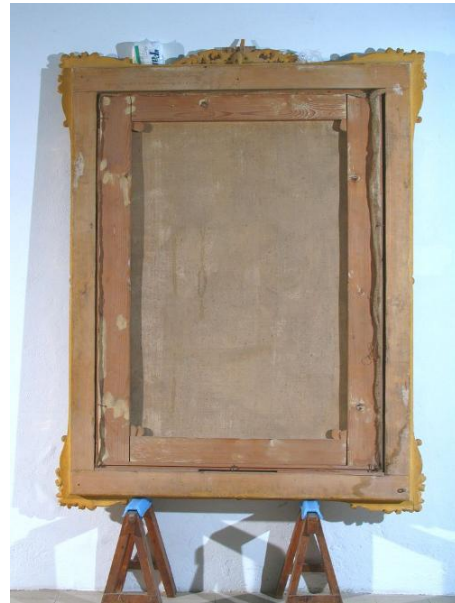
Sul retro del dipinto la tela mostra “gore umidità” (testimonianza di avvenuta eccessiva esposizione in ambiente umido o ancora più probabilmente ad acqua), probabile causa o concausa delle deformazioni. E’ visibile una scritta a gesso “nov. 1902” . Un piccolo foro nel supporto è presente in prossimità del labbro superiore/baffi, con conseguente perdita di strati pittorici. Il telaio ad espansione è in discrete condizioni conservative ed ancora funzionale. La superficie pittorica presenta notevoli depositi di sporco in polveri e sostanze grasse, con accumuli sulle deformazioni /ondulazioni sopra descritte. Nel bordo superiore e nel lato sinistro sono visibili due abrasioni di vernice e colore, dovute allo “sfregamento” della cornice sul dipinto durante le movimentazioni, infatti lo stesso non risulta fissato bene all’interno della cornice. CORNICE: La cornice presenta alcune parti mancanti della decorazione a pastiglia dorata .Questa decorazione seriale risulta fratturata in molte parti danno probabilmente avvenuto già in fase d’essiccamento, in tempi molto vicini alla sua esecuzione. Sull’intera superficie sono presenti accumuli di sporco superficiale di notevole spessore . presenza di iscrizione sul retro della cornice “la cornice fu donata dal Sig. Prof . Vittorio Guaccimanni 30 Aprile 1911”

FTAY Didascalia retro prima del restauro

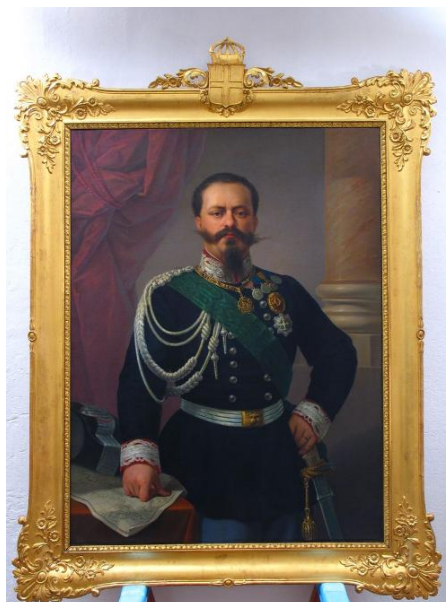
dopo il restauro
