ID Samira: 171506
 Numero: 2002-191
 Legge: L.R. 20/1990
 Piano di riferimento: 1992-1998

CD	CODICI	
TSK	Tipo scheda	BDR
NCT	CODICE UNIVOCO	
NCTN	Numero	2002-191
INT	Intervento	restauro delle canne dell'organo settecentesco presso la Chiesa di Santa Maria Assunta
AM	RIFERIMENTI AMMINISTRATIVI	
AMD	ATTO DI AFFIDAMENTO LAVORI	
AMR	RIFERIMENTI AMMINISTRATIVI	
AMRL	Legge	L.R. 20/1990
AMRP	Piano di riferimento	1992-1998
LC	LOCALIZZAZIONE GEOGRAFICO-AMMINISTRATIVA	
PVC	LOCALIZZAZIONE GEOGRAFICO-AMMINISTRATIVA	
PVCP	Provincia	MO
PVCC	Comune	Mirandola
PVCN	Sede	Chiesa di Santa Maria Assunta
OG	OGGETTO	
OGT	OGGETTO	
OGTD	Oggetto	organo

di Andrea Montesanti (1792) con materiale Cipri (sec. XVI), Traeri (1768) e Comencini (1863)

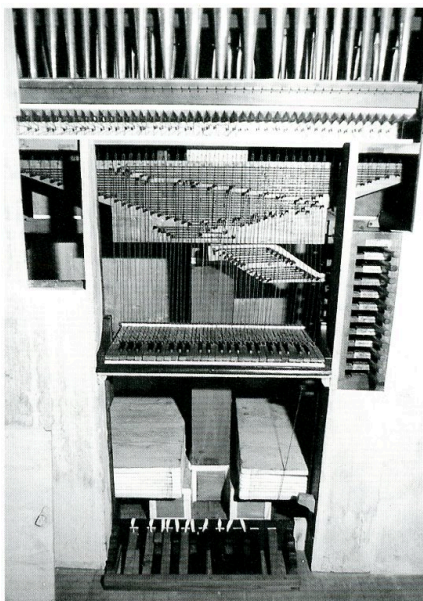
Meccanica dopo il restauro

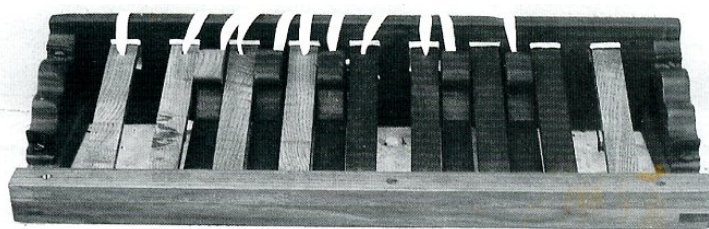
pedaliera dopo il restauro

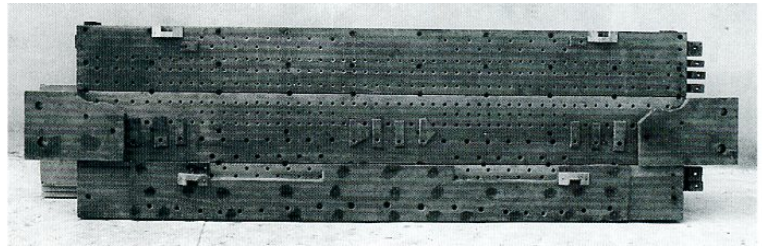
FTAY Didascalia somiere dopo il restauro

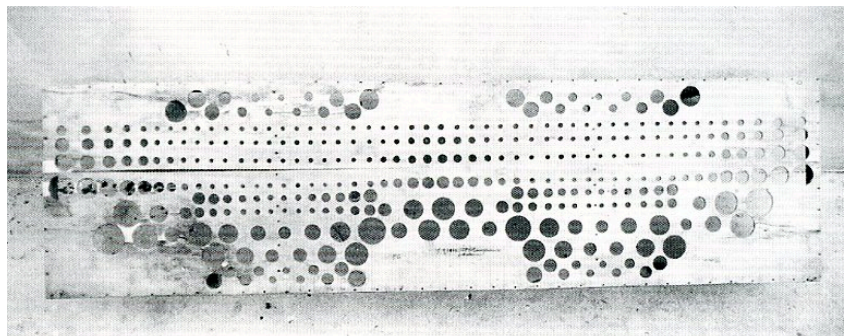
FTAY Didascalia crivello dopo il restauro

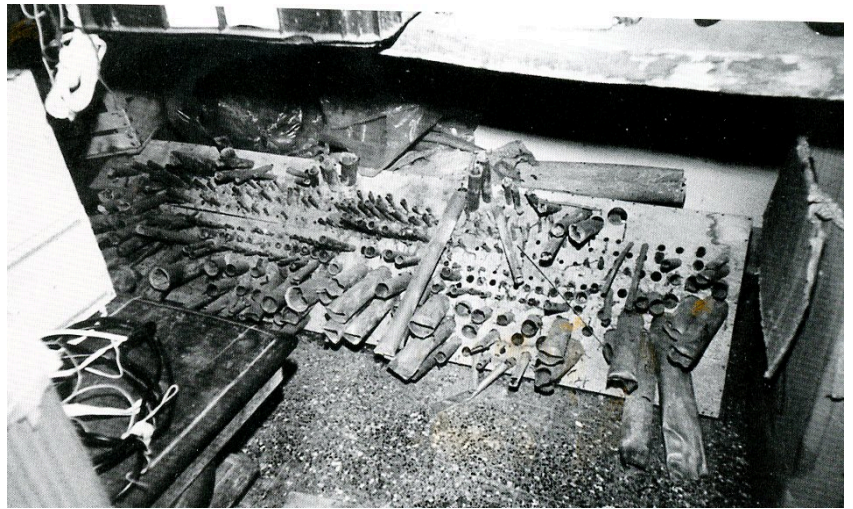
crivello e canne interne prima del restauro

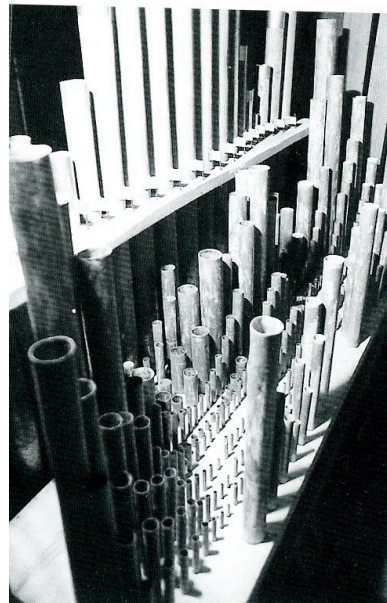
crivello e canne interne dopo il restauro
