CD	CODICI	
TSK	Tipo scheda	BDR
NCT	CODICE UNIVOCO	
NCTN	Numero	2009-163
INT	Intervento	disinfestazione e trattamento ignifugo di strumenti del lavoro di valle e di bonifica.
AM	RIFERIMENTI AMMINISTRATIVI	
AMD	ATTO DI AFFIDAMENTO LAVORI	
AMR	RIFERIMENTI AMMINISTRATIVI	
AMRP	Piano di riferimento	2007
LC	LOCALIZZAZIONE GEOGRAFICO-AMMINISTRATIVA	
PVC	LOCALIZZAZIONE GEOGRAFICO-AMMINISTRATIVA	
PVCP	Provincia	FE
PVCC	Comune	Argenta
PVCN	Sede	Ecomuseo: Museo della Bonifica

RE INTERVENTO DI RESTAURO

RESR Relazione tecnica finale

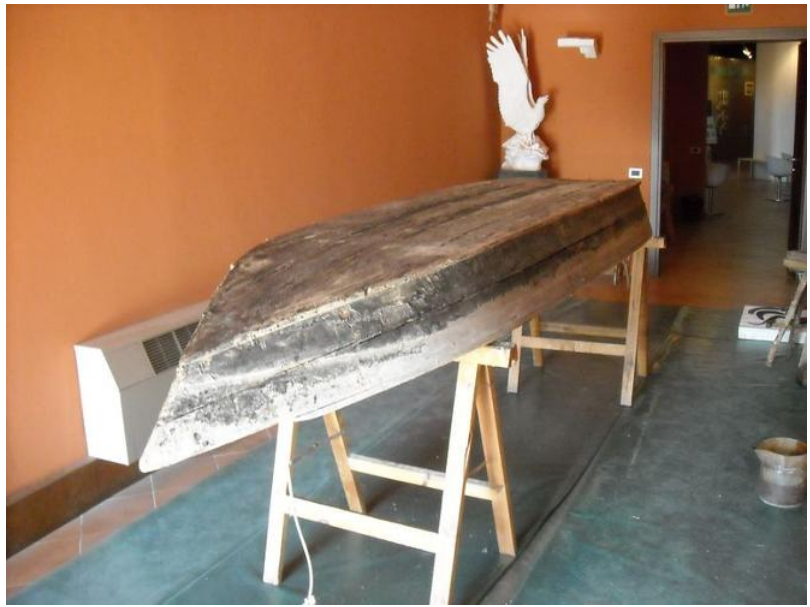
FTAY Didascalia barca prima del restauro

barca da pesca con pertica e rete tavole che la costituiscono; in ottime condizioni. Lasciando la catramatura ed i refoli di stoppa, si è proceduto ad una pulitura di tutte le superfici, con acqua demineralizzata ed ammonio bicarbonato al 2%. Questo ha permesso il mantenimento sia della catramatura del fondo, che le patine di vernici su fianchi ed interno. Una lacuna lignea, triangolare e molto piccola, è stata ricostruita sulla prua. Anche la pertica è stata sottoposta allo stesso trattamento di pulitura. La rete è stata messa in ammollo in acqua demineralizzata e tensioattivo "Contrad" al 3%. Sulle superfici lignee si sono eseguiti trattamenti conservativi con olio di lino nella formulazione commerciale "Miscela sana" della Spring Color, applicata a pennello, due applicazioni; e protettivi con cera microcristallina "Amber" sciolta al 5% in d-limonene. CARRIOLA E' stato rimosso con bisturi e metilpirrolidone addensato con metilcellulosa, neutralizzato con alcoli etilico ed isopropilico al 25%, lasciando la colorazione sottostante. Alcune piccolissime lacune sul bordo sono state ricostruite con resina epossidica "Araldit HV 427" più indurente. La cerchiatura metallica della ruota è stata pulita meccanicamente con spazzole, e sottoposta a stabilizzazione dei processi di ossidatura con varie applicazioni di acido tannico al 5% in soluzione idroalcolica, alternate da spazzolature per rimuovere le incrostazioni smosse dall'acido, dopo un intervento sgrassante con acetone. Le superfici lignee sono state trattate con Miscela sana. Come trattamento protettivo, su tutte le superfici, anche quelle metalliche, si è utilizzata la cera microcristallina, applicata a pennello, asportandone gli eccessi, una volta asciugatasi, con panni

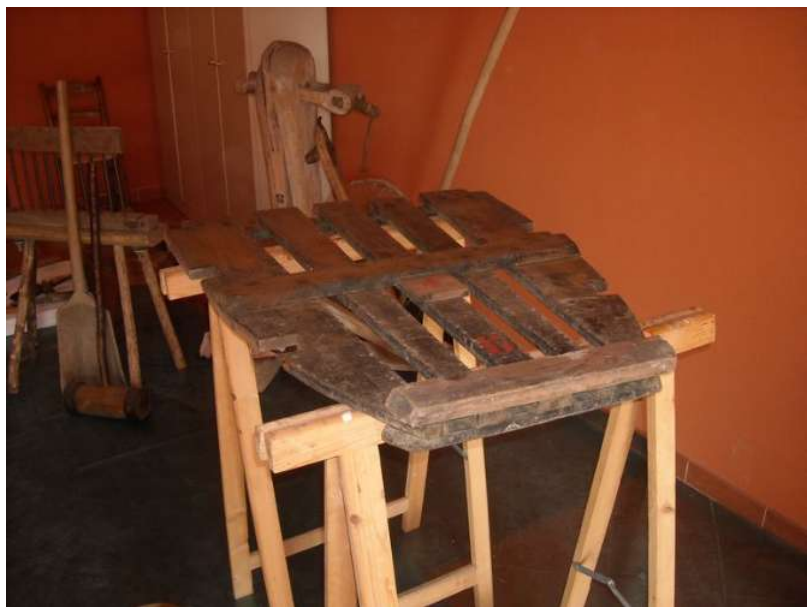
FTAY Didascalia durante le fasi del restauro

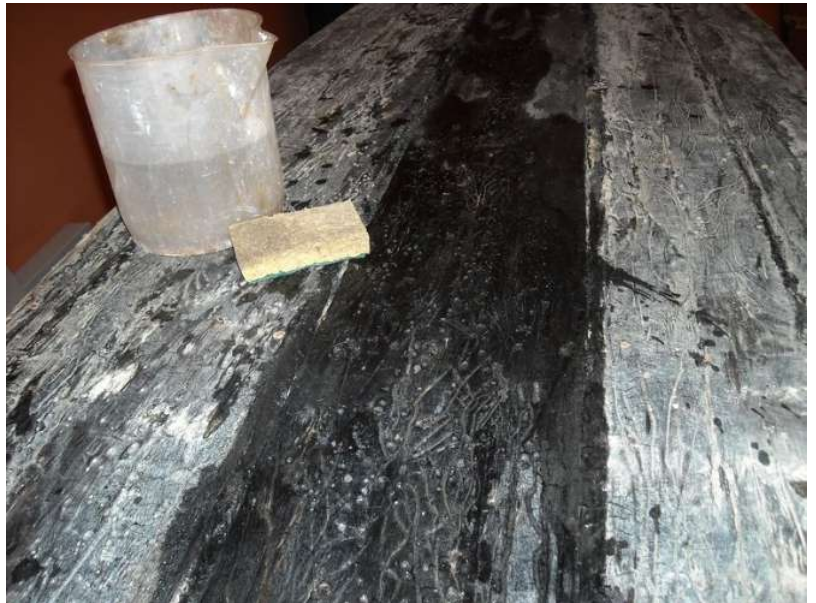
FTAY Didascalia durante le fasi del restauro

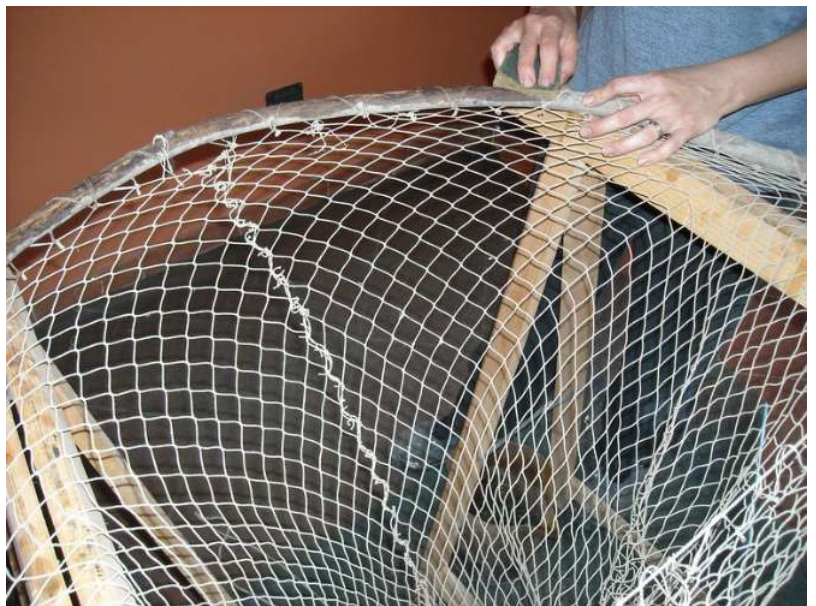
FTAY Didascalia durante le fasi del restauro

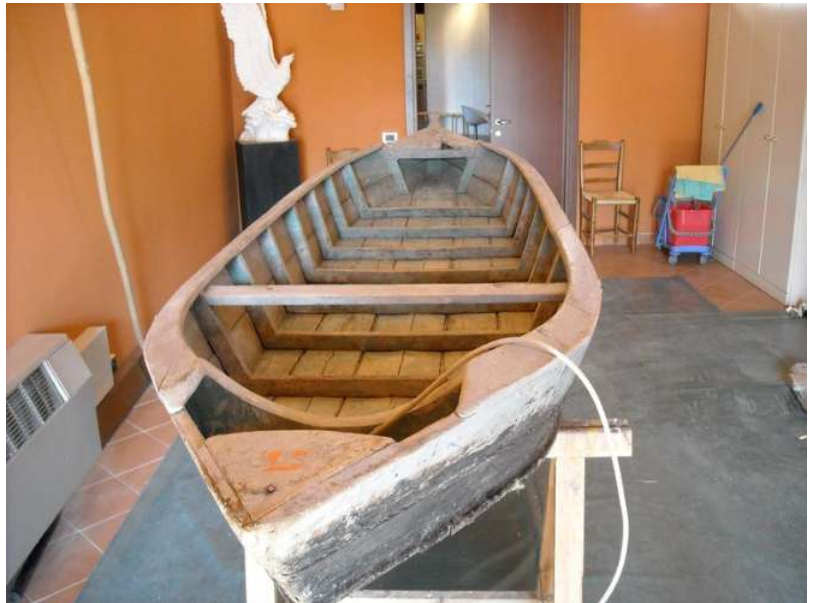
FTAY Didascalia durante le fasi del restauro

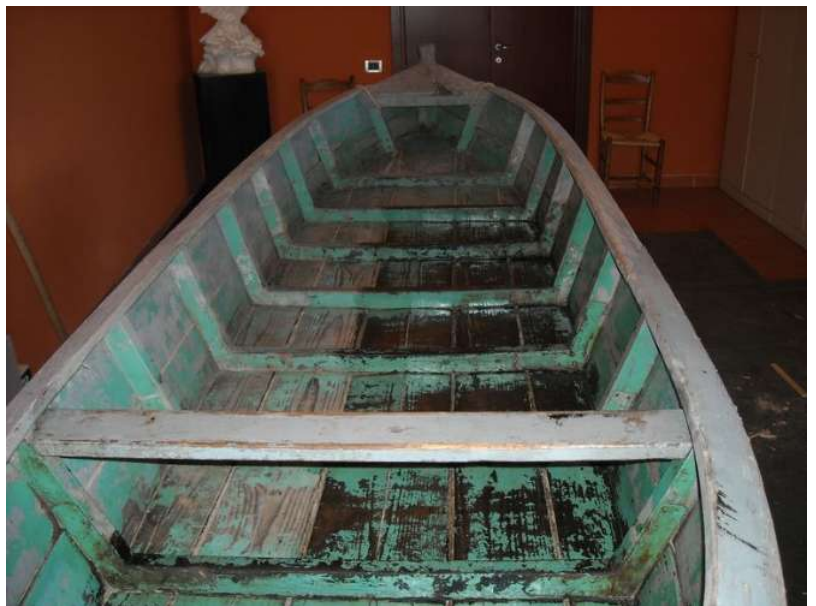
FTAY Didascalia durante le fasi del restauro

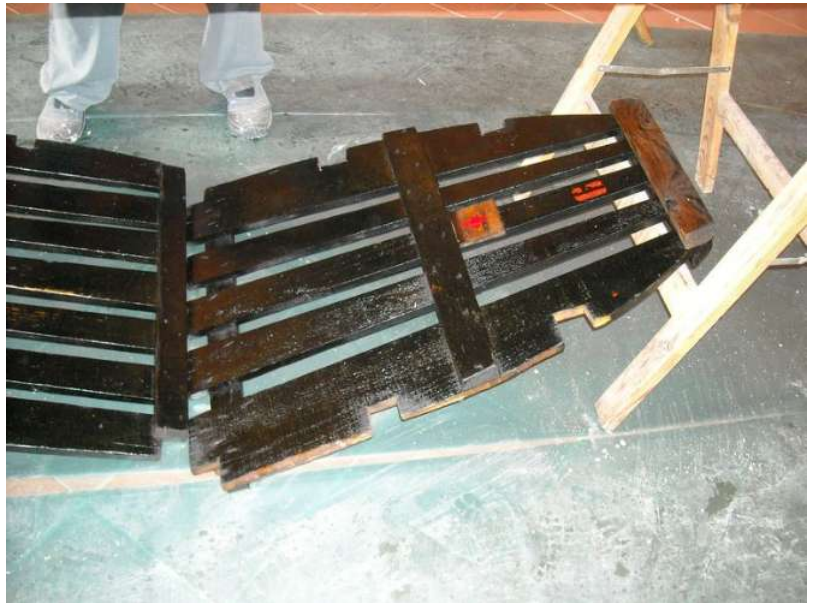
FTAY Didascalia durante le fasi del restauro

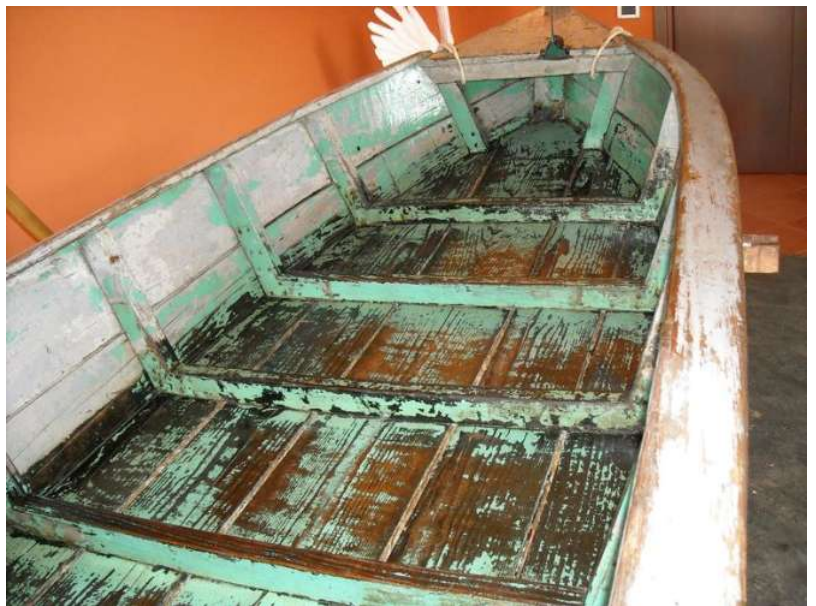
FTAY Didascalia durante le fasi del restauro

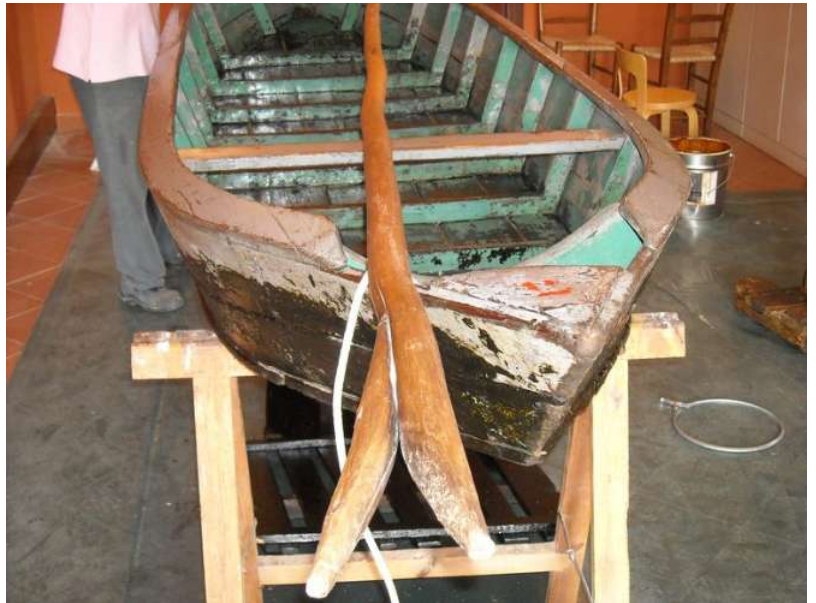
FTAY Didascalia durante le fasi del restauro

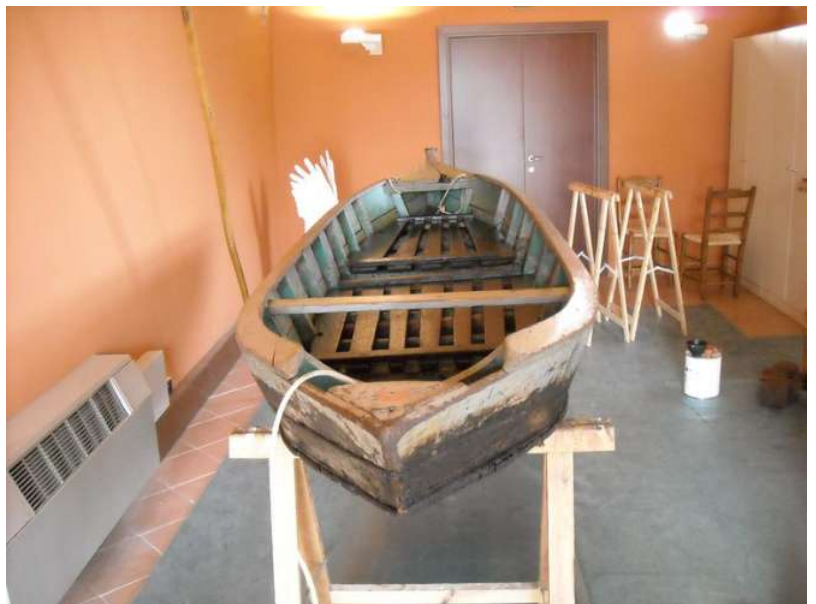
FTAY Didascalia durante le fasi del restauro

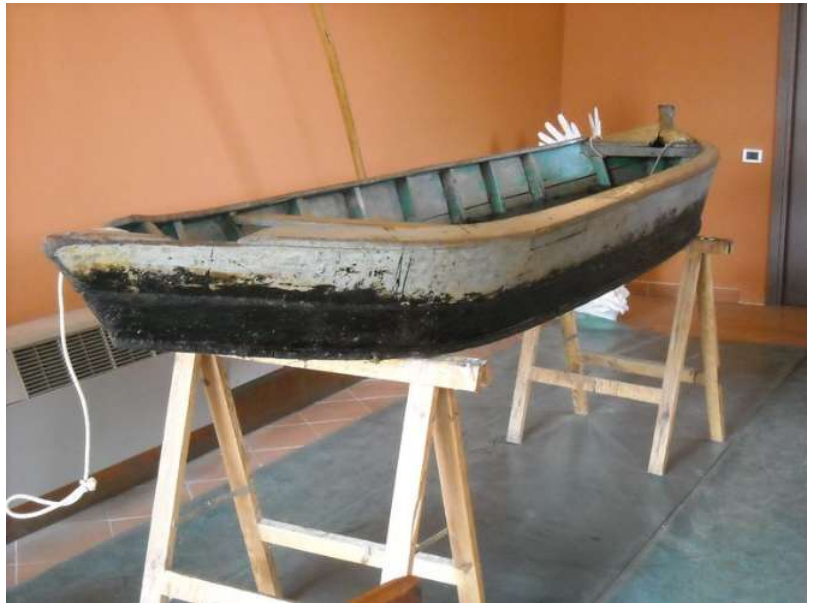
FTAY Didascalia durante le fasi del restauro

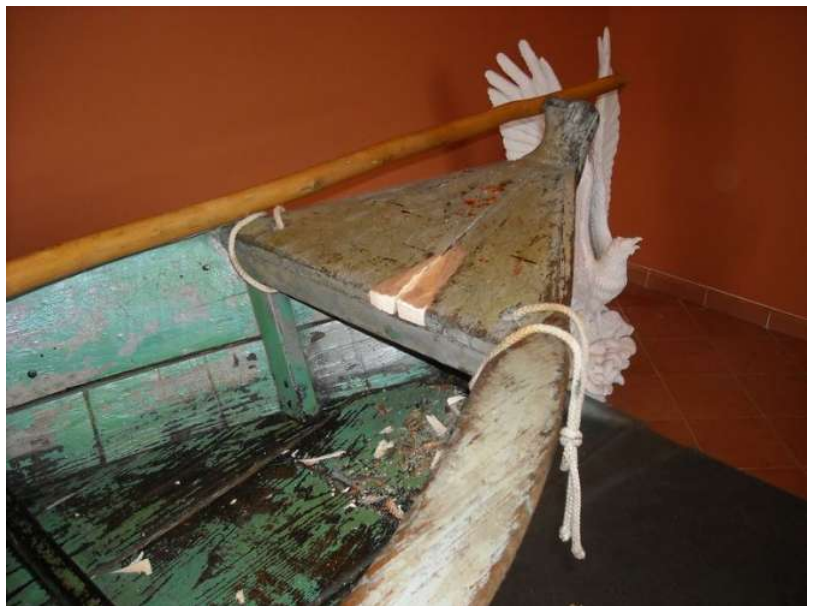
FTAY Didascalia durante le fasi del restauro

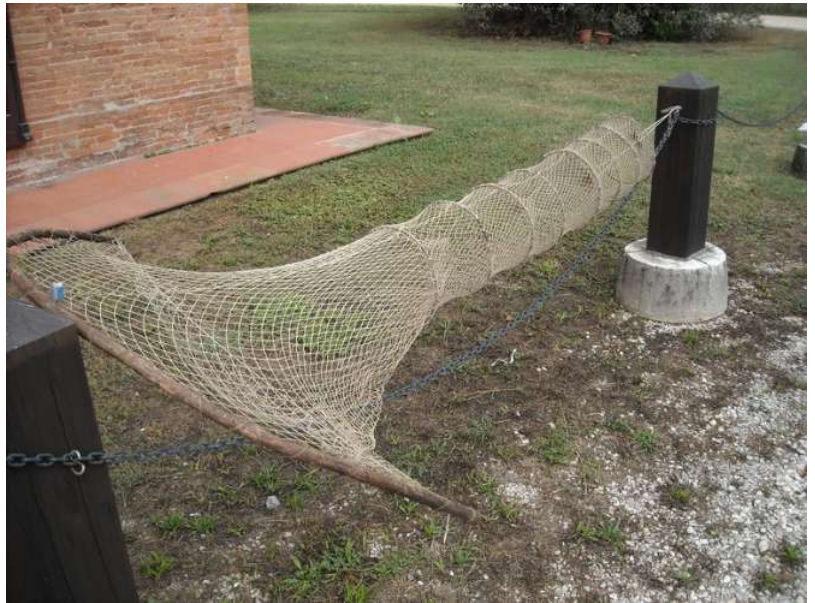
FTAY Didascalia durante le fasi del restauro

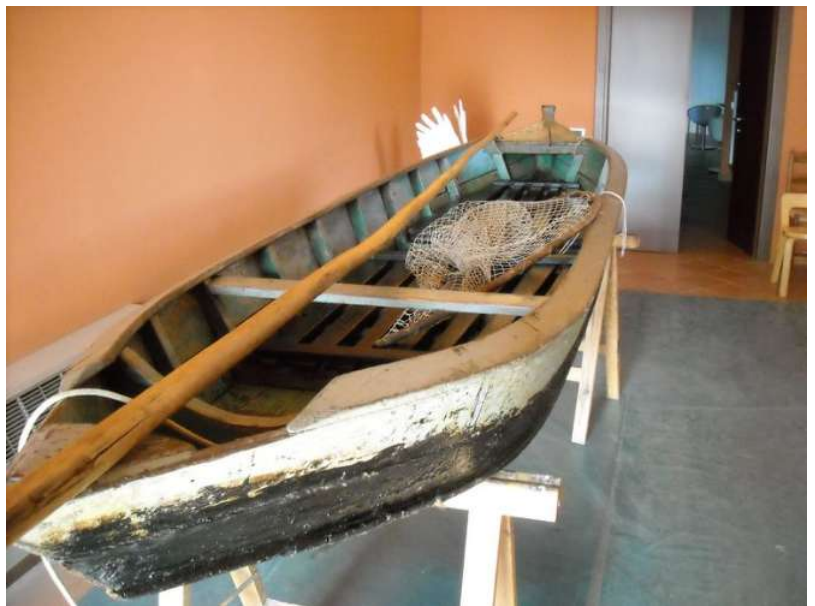
FTAY Didascalia dopo il restauro

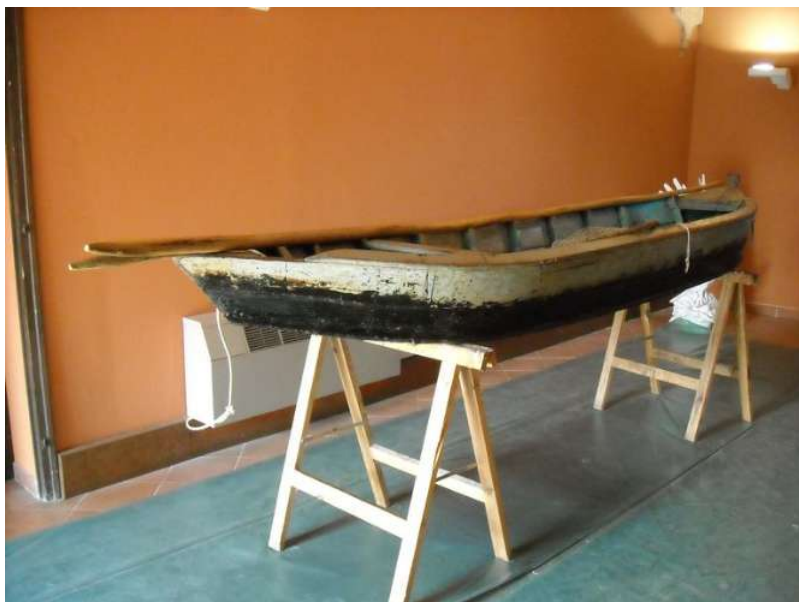
dopo il restauro
