CD	CODICI	
TSK	Tipo scheda	BDR
NCT	CODICE UNIVOCO	
NCTN	Numero	2008_259
INT	Intervento	restauro di ventidue sedie con seduta e schienali imbottiti databili tra XVIII e XIX secolo del Museo della Rocca
AM	RIFERIMENTI AMMINISTRATIVI	
AMD	ATTO DI AFFIDAMENTO LAVORI	
AMR	RIFERIMENTI AMMINISTRATIVI	
AMRP	Piano di riferimento	2007
LC	LOCALIZZAZIONE GEOGRAFICO-AMMINISTRATIVA	
PVC	LOCALIZZAZIONE GEOGRAFICO-AMMINISTRATIVA	
PVCP	Provincia	BO
PVCC	Comune	Dozza
PVCN	Sede	Museo della Rocca

OG	OGGETTO	
OGT	OGGETTO	
OGTD	Oggetto	seggiola
AO	PROGETTO DI RESTAURO	
AOF	ELEMENTI INFORMATIVI	
AOFG	Stato di conservazione	In buono stato di conservazione strutturale, le sedie tornite, avevano gli incastri fermati da chiodi in legno, e sconnessi; alcune parti erano rotte, e mancava qualche piedino. I tessuti di copertura erano deteriorati e rotti, e l'imbottitura degli schienali, era scivolata verso il basso, compromettendo la comodità di appoggio. Erano ricoperte da incrostazioni annose di polvere, e da un film di lucidatura ossidatosi. Sono state sottoposte ad interventi di risanamento sia della struttura lignea che della imbottitura e tessuto di copertura. Si differenziavano in quattro gruppi, che son

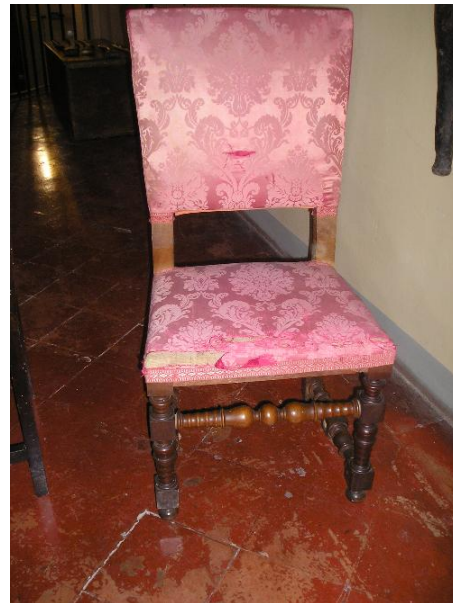
FTAY Didascalia prima del restauro

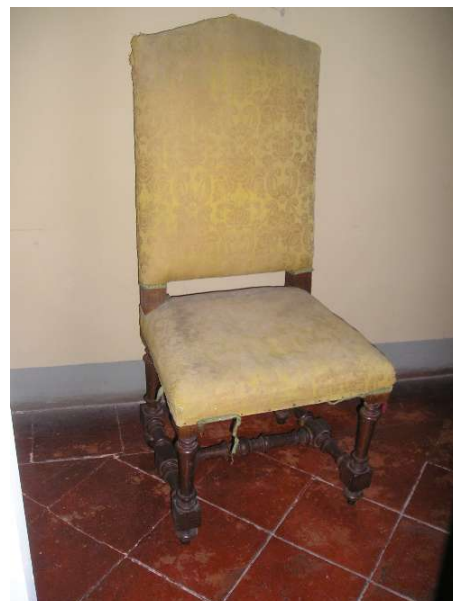
FTAY Didascalia prima del restauro

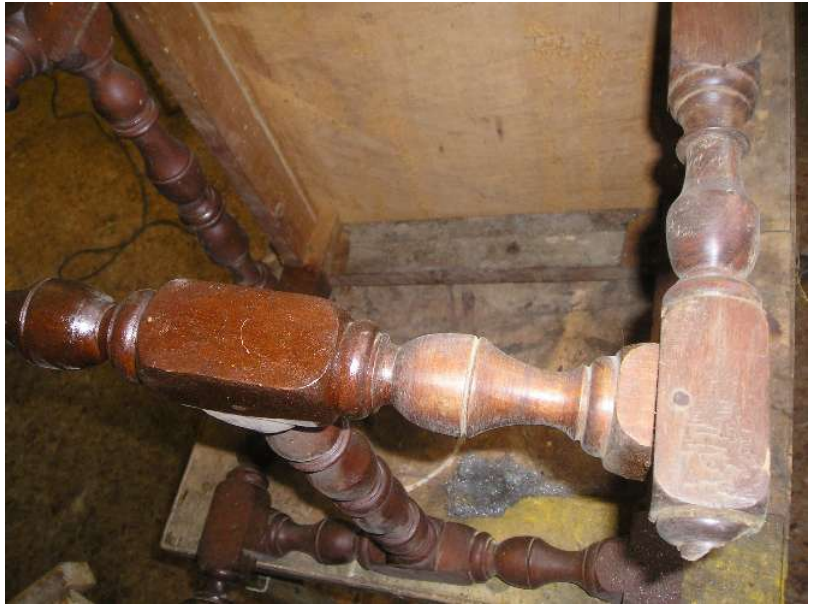
FTAY Didascalia pulitura

Pulitura Dopo un primo intervento di spolveratura con pennello ed aspirapolvere, si è proceduto con la rimozione delle incrostazioni di polvere, e delle patine ossidate, con impacchi di alcol, rimosso con paglietta metallica fine, e bisturi; in alcuni casi si è utilizzato metilpirralidone, addensato con metilcellulosa, per rallentare e controllare la reazione. I residui sono stati neutralizzati con cotone idrofilo leggermente imbevuto di alcol etilico. La pulitura delle superfici posteriori ed interne la seduta, non trattate, sono state ripulite con spugne inumidite con soluzione di ammonio carbonato al 4% in acqua demineralizzata. Lo stesso metodo si è preferito anche per la pulitura dei tessuti in canapa che ricoprono gli schienali nella superficie posteriore, ove rimasti. Risanamento e ricostruzione Si è proceduto con il ripristino della solidità strutturale: sono stati rimossi i chiodi in legno che fermavano gli incastri; i pezzi sono stati sfilati, ed incollati con colla "C-Systems Colla Bianca cascamyte". Sono stati riposizionati i chiodi in legno, per bloccare gli incastri, Nei casi in cui si erano rotti, sono stati rimpiazzati con spinotti in faggio di ø 6 mm. Le parti rotte sono state incollate ed irrobustite con spinotti in vetroresina, inseriti nelle due parti parallelamente alle fibre lignee, di ø 10 mm. Alcuni incastri sono stati ricostruiti, come alcune parti mancanti, su alcuni piedi, in essenza di noce. Anche in questi incollaggi si è utilizzata colla cascamyte, più tenace di quelle animali o viniliche, ed offre maggiori possibilità di rimozione in caso si verificassero tensioni che rendessero instabile la struttura lignea. Le lacune di adesione delle superfici dei pezzi rotti, sono state ricostruite con resina araldit HV 427 + indurente HV 427. Nei casi in cui erano presenti, le tavole di seduta sono state consolidate, chiudendo le fessure tra una e l'altra, con listelli di legno e resina epossidica araldit. Stuccatura Piccoli buchi, fori di sfarfallamento di insetti xilofagi, e microfessure, sono stati chiusi con solfato di calcio biidrato, legato con colla di coniglio e pigmentato con ossidi metallici e terre calcinate. Gli eccessi sono stati levigati con spugne abrasive a grana fine e bisturi. Trattamento protettivo e lucidatura Le sedie sono state imbibite, due applicazioni a pennello, con gommalacca sciolta in alcol etilico (25%) ed isopropilico (75%), in ragione di 20%. Successivamente è stata applicata con tampone di lana in tela di lino, varie passate, fino ad ottenere uno strato uniforme. Le superfici posteriori delle sedie tappezzate in oro-verde, e gli interni delle sedute, hanno ricevuto una doppia imbibizione a pennello, sempre con la stessa soluzione. Successivamente si è applicato uno strato protettivo di cera microcristallina "Amber" sciolta al 5% in d-limonene, applicata con pennello e tirata con panni morbidi. Ripristino di imbottiture e ricoperture Il tessuto superficiale è stato asportato; si è mantenuta la tela di iuta sopra l'imbottitura di crine, staccandola parzialmente per poter posizionare in modo uniforme il crine sciolto in basso; rifissando la iuta di

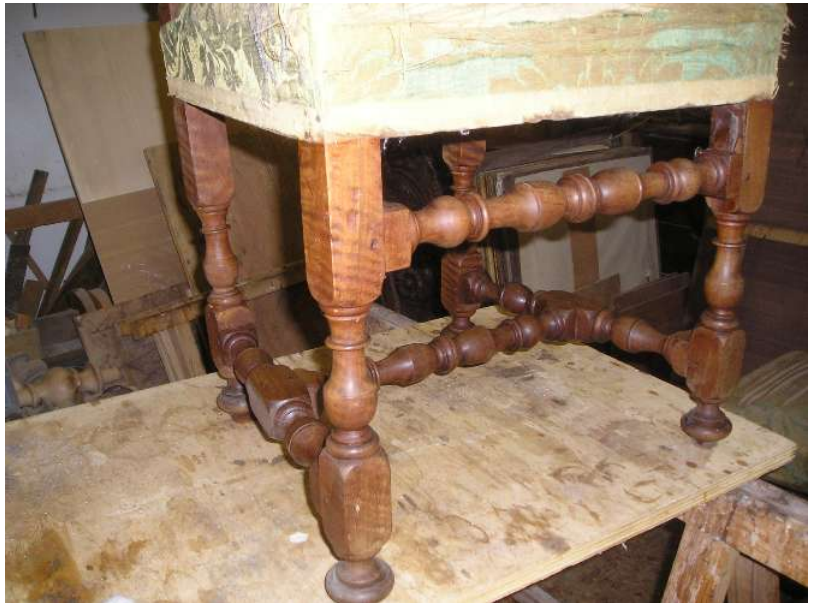
FTAY Didascalia pulitura

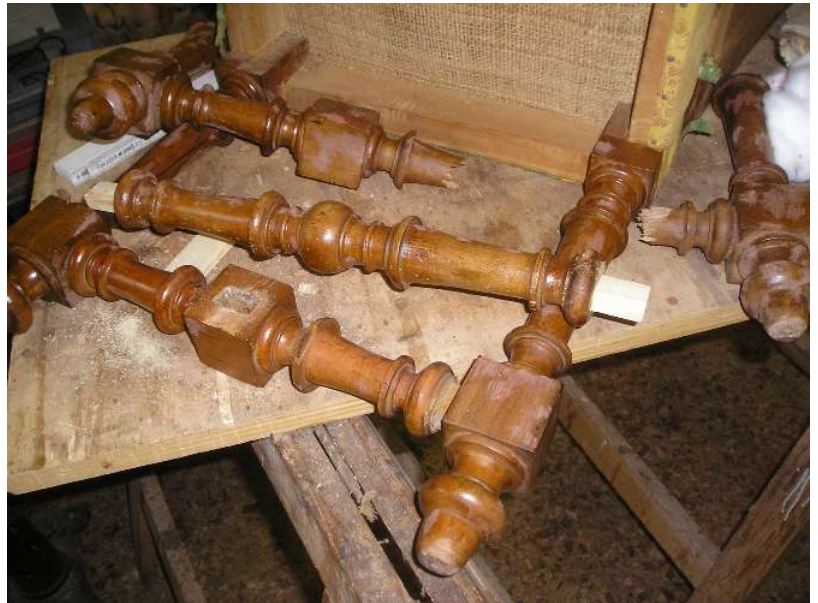
FTAY Didascalia risanamento strutturale

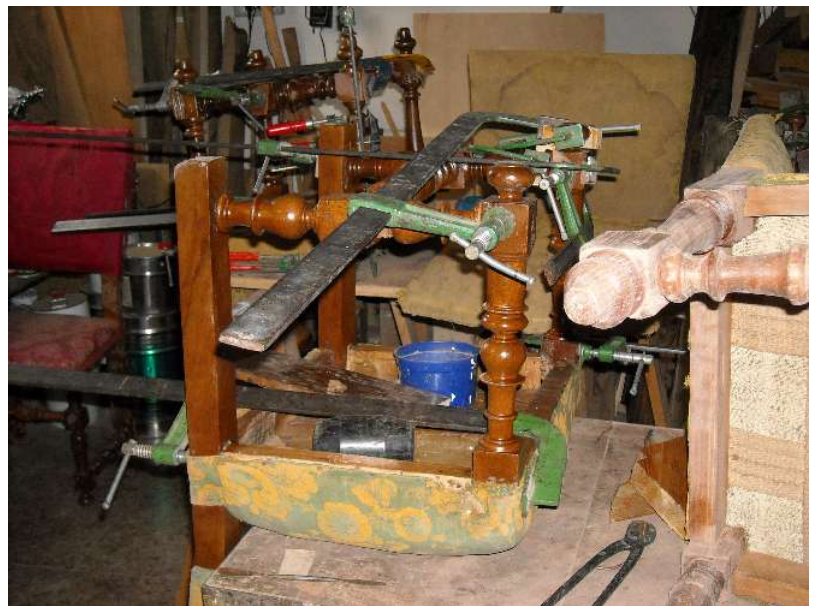
FTAY Didascalia risanamento strutturale

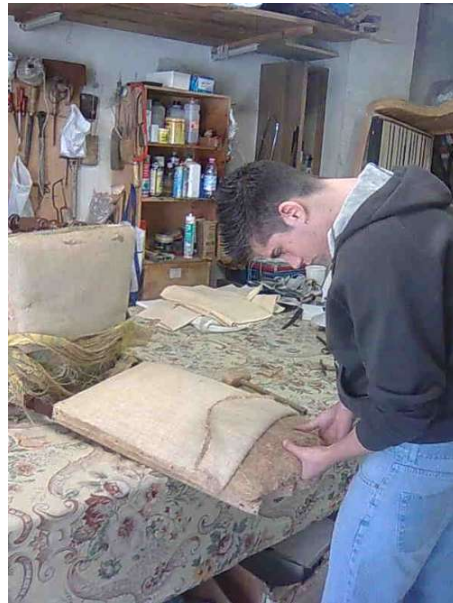
FTAY Didascalia imbottitura e rivestimento

Successivamente è stato applicato il tessuto di copertura e la relativa passamaneria. Gli schienali, nella superficie posteriore, sono stati ricoperti con tela di iuta, come si intuiva, dalle rimanenze, fossero precedentemente, sulle sedie rivestite di damascato giallo. Le quattro ricoperte in tinta unita presentavano una ricopertura in iuta, integra, si è ripulita; quelle ricoperte in rosso avevano ancora il rivestimento in canapa, si è preferito lasciarlo, integrandone le lacune con tela di canapa, in colore simile.

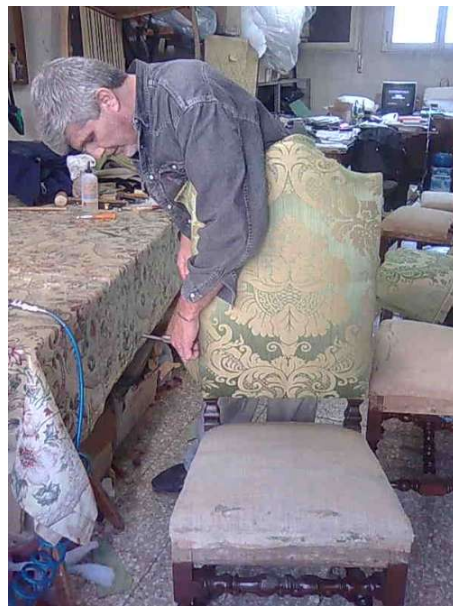
FTAY Didascalia imbottitura e rivestimento

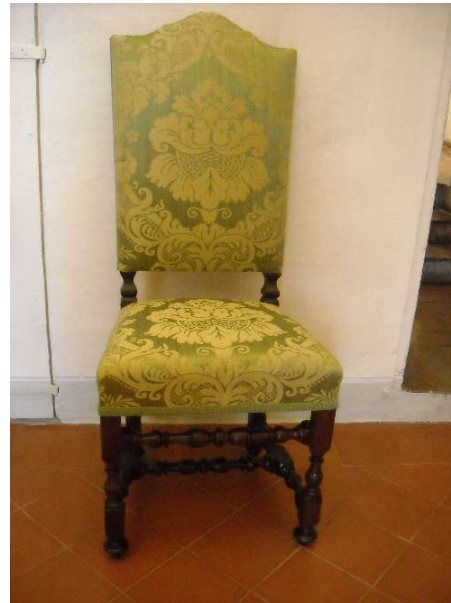
FTAY Didascalia dopo il restauro

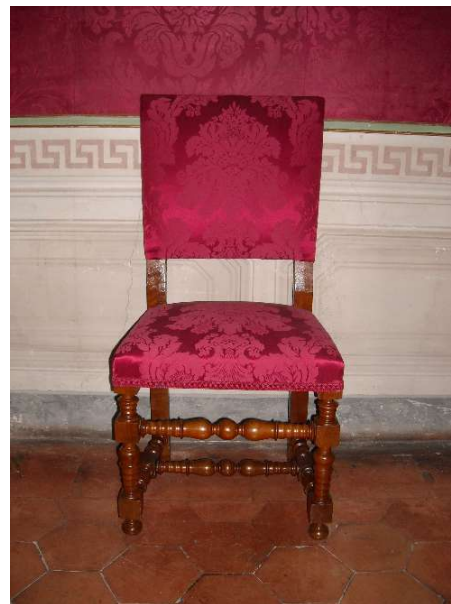
FTAY Didascalia dopo il restauro
