CD	CODICI	
TSK	Tipo scheda	BDR
NCT	CODICE UNIVOCO	
NCTN	Numero	2008_259
INT	Intervento	restauro di ventidue sedie con seduta e schienali imbottiti databili tra XVIII e XIX secolo del Museo della Rocca
AM	RIFERIMENTI AMMINISTRATIVI	
AMD	ATTO DI AFFIDAMENTO LAVORI	
AMR	RIFERIMENTI AMMINISTRATIVI	
AMRP	Piano di riferimento	2007
LC	LOCALIZZAZIONE GEOGRAFICO-AMMINISTRATIVA	
PVC	LOCALIZZAZIONE GEOGRAFICO-AMMINISTRATIVA	
PVCP	Provincia	BO
PVCC	Comune	Dozza
PVCN	Sede	Museo della Rocca

OG	OGGETTO	
OGT	OGGETTO	
OGTD	Oggetto	seggiola
AO	PROGETTO DI RESTAURO	
AOF	ELEMENTI INFORMATIVI	
AOFG	Stato di conservazione	<p>In buono stato di conservazione strutturale, le sedie tornite, avevano gli incastri fermati da chiodi in legno, e sconnessi; alcune parti erano rotte, e mancava qualche piedino. I tessuti di copertura erano deteriorati e rotti, e l'imbottitura degli schienali, era scivolata verso il basso, compromettendo la comodità di appoggio. Erano ricoperte da incrostazioni annose di polvere, e da un film di lucidatura ossidatosi. Sono state sottoposte ad interventi di risanamento sia della struttura lignea che della imbottitura e tessuto di copertura. Si differenziavano in quattro gruppi, che

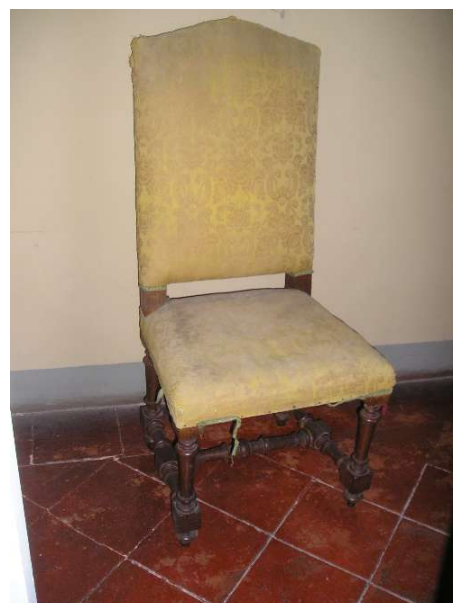
FTAY Didascalia prima del restauro

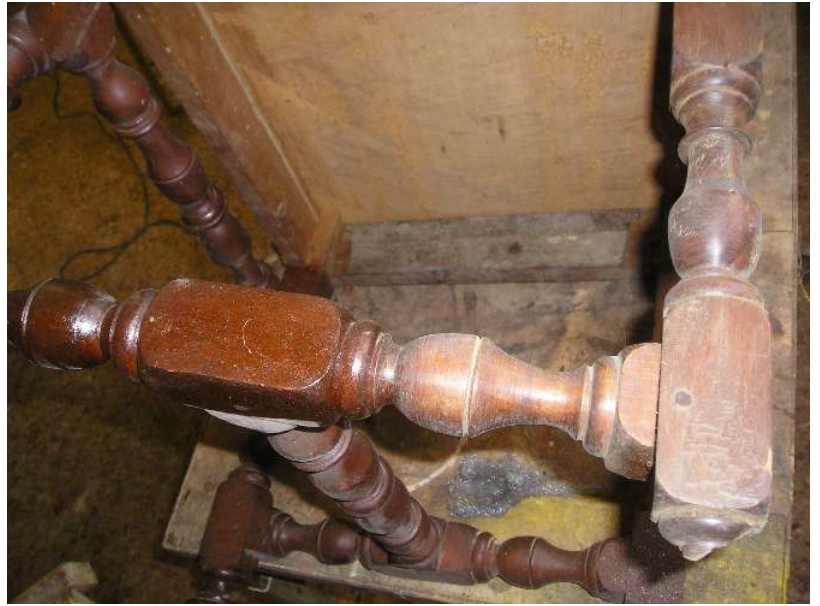
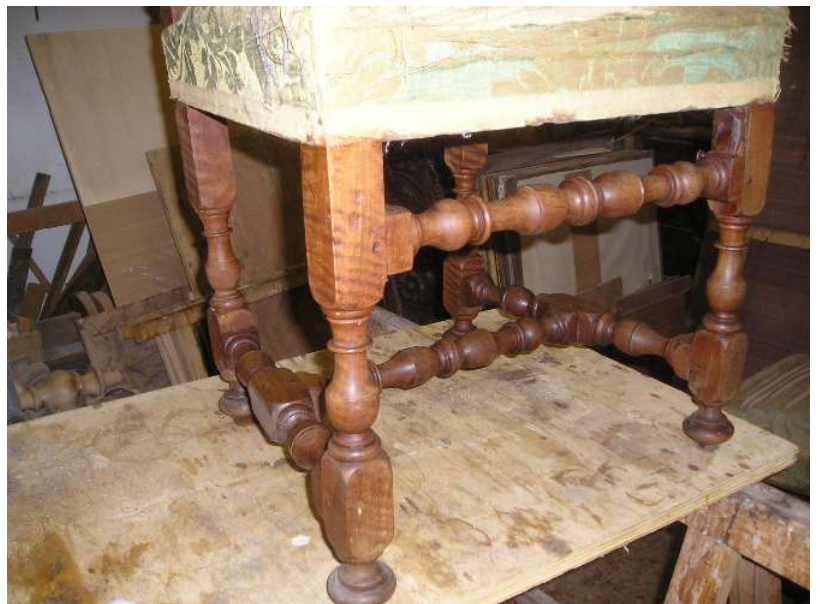
FTAY Didascalia pulitura

Pulitura Dopo un primo intervento di spolveratura con pennello ed aspirapolvere, si è proceduto con la rimozione delle incrostazioni di polvere, e delle patine ossidate, con impacchi di alcol, rimosso con paglietta metallica fine, e bisturi; in alcuni casi si è utilizzato metilpirralidone, addensato con metilcellulosa, per rallentare e controllare la reazione. I residui sono stati neutralizzati con cotone idrofilo leggermente imbevuto di alcol etilico. La pulitura delle superfici posteriori ed interne la seduta, non trattate, sono state ripulite con spugne inumidite con soluzione di ammonio carbonato al 4% in acqua demineralizzata. Lo stesso metodo si è preferito anche per la pulitura dei tessuti in canapa che ricoprono gli schienali nella superficie posteriore, ove rimasti. Risanamento e ricostruzione Si è proceduto con il ripristino della solidità strutturale: sono stati rimossi i chiodi in legno che fermavano gli incastri; i pezzi sono stati sfilati, ed incollati con colla "C-Systems Colla Bianca cascamyte". Sono stati riposizionati i chiodi in legno, per bloccare gli incastri, Nei casi in cui si erano rotti, sono stati rimpiazzati con spinotti in faggio di ø 6 mm. Le parti rotte sono state incollate ed irrobustite con spinotti in vetroresina, inseriti nelle due parti parallelamente alle fibre lignee, di ø 10 mm. Alcuni incastri sono stati ricostruiti, come alcune parti mancanti, su alcuni piedi, in essenza di noce. Anche in questi incollaggi si è utilizzata colla cascamyte, più tenace di quelle animali o viniliche, ed offre maggiori possibilità di rimozione in caso si verificassero tensioni che rendessero instabile la struttura lignea. Le lacune di adesione delle superfici dei pezzi rotti, sono state ricostruite con resina araldit HV 427 + indurente HV 427. Nei casi in cui erano presenti, le tavole di seduta sono state consolidate, chiudendo le fessure tra una e l'altra, con listelli di legno e resina epossidica araldit. Stuccatura Piccoli buchi, fori di sfarfallamento di insetti xilofagi, e microfessure, sono stati chiusi con solfato di calcio biidrato, legato con colla di coniglio e pigmentato con ossidi metallici e terre calcinate. Gli eccessi sono stati levigati con spugne abrasive a grana fine e bisturi. Trattamento protettivo e lucidatura Le sedie sono state imbibite, due applicazioni a pennello, con gommalacca sciolta in alcol etilico (25%) ed isopropilico (75%), in ragione di 20%. Successivamente è stata applicata con tampone di lana in tela di lino, varie passate, fino ad ottenere uno strato uniforme. Le superfici posteriori delle sedie tappezzate in oro-verde, e gli interni delle sedute, hanno ricevuto una doppia imbibizione a pennello, sempre con la stessa soluzione. Successivamente si è applicato uno strato protettivo di cera microcristallina "Amber" sciolta al 5% in d-limonene, applicata con pennello e tirata con panni morbidi. Ripristino di imbottiture e ricoperture Il tessuto superficiale è stato asportato; si è mantenuta la tela di iuta sopra l'imbottitura di crine, staccandola parzialmente per poter posizionare in modo uniforme il crine scivolato in basso; rifissando la iuta di

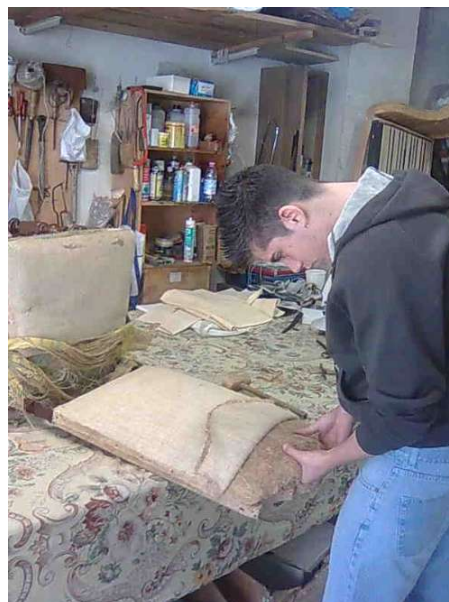
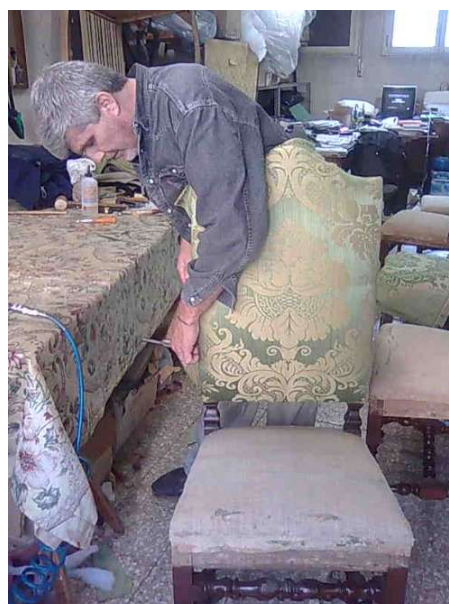
FTAY Didascalia imbottitura e rivestimento

Successivamente è stato applicato il tessuto di copertura e la relativa passamaneria. Gli schienali, nella superficie posteriore, sono stati ricoperti con tela di iuta, come si intuiva, dalle rimanenze, fossero precedentemente, sulle sedie rivestite di damascato giallo. Le quattro ricoperte in tinta unita presentavano una ricopertura in iuta, integra, si è ripulita; quelle ricoperte in rosso avevano ancora il rivestimento in canapa, si è preferito lasciarlo, integrandone le lacune con tela di canapa, in colore simile.
