ID Samira: 171692  
 Numero: 2008\_259  
 Piano di riferimento: 2007

CD		CODICI	
TSK	Tipo scheda	BDR	
NCT		CODICE UNIVOCO	
NCTN	Numero	2008_259	
INT	Intervento	restauro di ventidue sedie con seduta e schienali imbottiti databili tra XVIII e XIX secolo del Museo della Rocca	
AM		RIFERIMENTI AMMINISTRATIVI	
AMD	ATTO DI AFFIDAMENTO LAVORI		
AMR	RIFERIMENTI AMMINISTRATIVI		
AMRP	Piano di riferimento	2007	
LC		LOCALIZZAZIONE GEOGRAFICO-AMMINISTRATIVA	
PVC		LOCALIZZAZIONE GEOGRAFICO-AMMINISTRATIVA	
PVCP	Provincia	BO	
PVCC	Comune	Dozza	
PVCN	Sede	Museo della Rocca	
OG		OGGETTO	
OGT		OGGETTO	
OGTD	Oggetto	seggiola	
AO		PROGETTO DI RESTAURO	
AOF		ELEMENTI INFORMATIVI

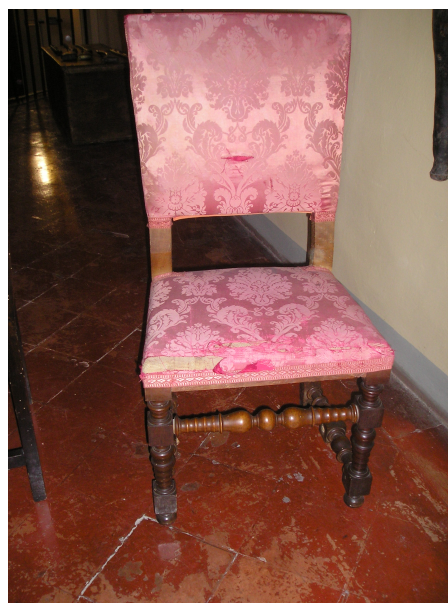
In buono stato di conservazione strutturale, le sedie tornite, avevano gli incastri fermati da chiodi in legno, e sconnessi; alcune parti erano rotte, e mancava qualche piedino. I tessuti di copertura erano deteriorati e rotti, e l'imbottitura degli schienali, era scivolata verso il basso, compromettendo la comodità di appoggio. Erano ricoperte da incrostazioni annose di polvere, e da un film di lucidatura ossidatosi. Sono state sottoposte ad interventi di risanamento sia della struttura lignea che della imbottitura e tessuto di copertura. Si differenziavano in quattro gruppi, che sono stati ricoperti, con tessuti diversi: sei in damascato rosso, sei in damascato giallo, quattro in giallo tinta unita e sei in damascato oro su verde; adattandole all'arredamento delle sale di esposizione.

FTAY Didascalia prima del restauro

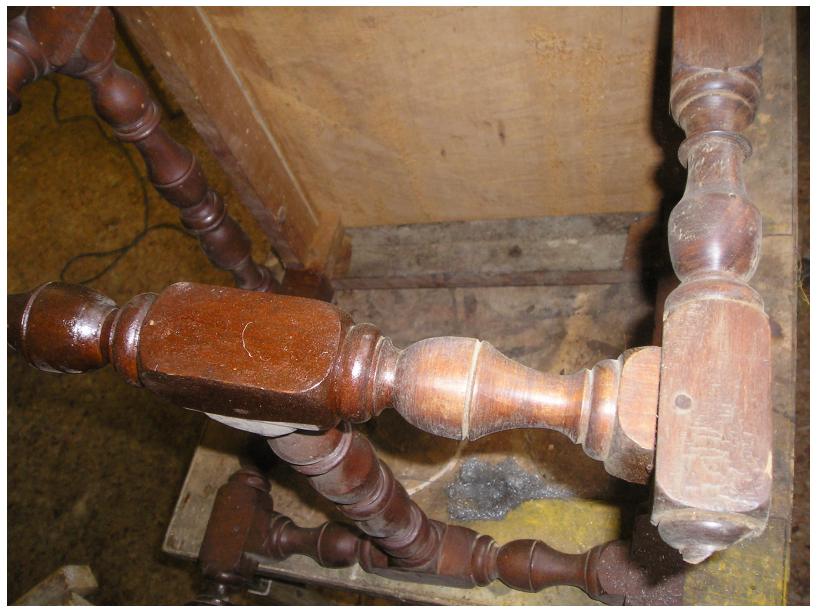
FTAY Didascalia pulitura

Pulitura Dopo un primo intervento di spolveratura con pennello ed aspirapolvere, si è proceduto con la rimozione delle incrostazioni di polvere, e delle patine ossidate, con impacchi di alcol, rimosso con paglietta metallica fine, e bisturi; in alcuni casi si è utilizzato metilpirralidone, addensato con metilcellulosa, per rallentarne e controllarne la reazione. I residui sono stati neutralizzati con cotone idrofilo leggermente imbevuto di alcol etilico. La pulitura delle superfici posteriori ed interne la seduta, non trattate, sono state ripulite con spugne inumidite con soluzione di ammonio carbonato al 4% in acqua demineralizzata. Lo stesso metodo si è preferito anche per la pulitura dei tessuti in canapa che ricoprono gli schienali nella superficie posteriore, ove rimasti. Risanamento e ricostruzione Si è proceduto con il ripristino della solidità strutturale: sono stati rimossi i chiodi in legno che fermavano gli incastri; i pezzi sono stati sfilati, ed incollati con colla "C-Systems Colla Bianca cascamyte". Sono stati riposizionati i chiodi in legno, per bloccare gli incastri, Nei casi in cui si erano rotti, sono stati rimpiazzati con spinotti in faggio di o 6 mm. Le parti rotte sono state incollate ed irrobustite con spinotti in vetroresina, inseriti nelle due parti parallelamente alle fibre lignee, di o 10 mm. Alcuni incastri sono stati ricostruiti, come alcune parti mancanti, su alcuni piedi, in essenza di noce. Anche in questi incollaggi si è utilizzata colla cascamyte, più tenace di quelle animali o viniliche, ed offre maggiori possibilità di rimozione in caso si verificassero tensioni che rendessero instabile la struttura lignea. Le lacune di adesione delle superfici dei pezzi rotti, sono state ricostruite con resina araldit HV 427 + indurente HV 427. Nei casi in cui erano presenti, le tavole di seduta sono state consolidate, chiudendo le fessure tra una e l'altra, con listelli di legno e resina epossidica araldit. Stuccatura Piccoli buchi, fori di sfarfallamento di insetti xilofagi, e microfessure, sono stati chiusi con solfato di calcio biidrato, legato con colla di

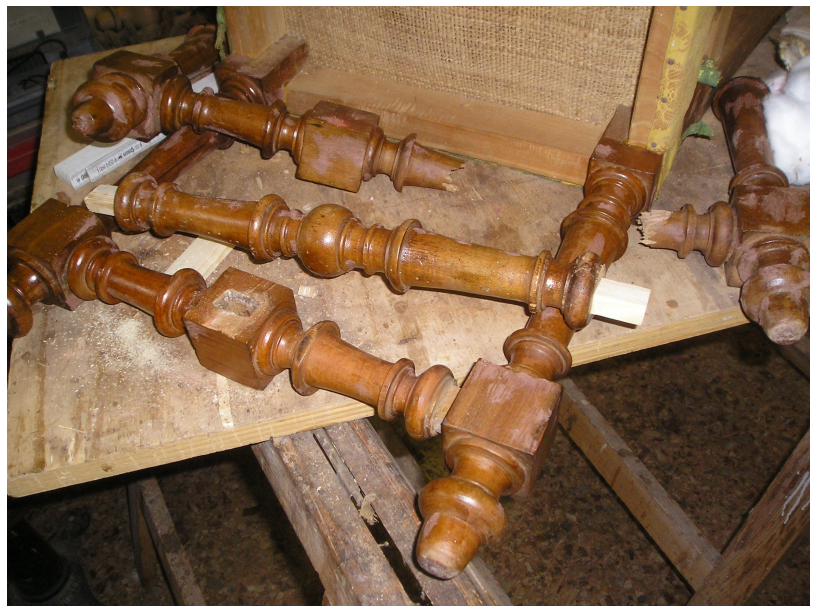
FTAY Didascalia risanamento strutturale

coniglio e pigmentato con ossidi metallici e terre calcinati. Gli eccessi sono stati levigati con spugne abrasive a grana fine e bisturi. Trattamento protettivo e lucidatura Le sedie sono state imbibite, due applicazioni a pennello, con gommalacca sciolta in alcol etilico (25%) ed isopropilico (75%), in ragione di 20%. Successivamente è stata applicata con tampone di lana in tela di lino, varie passate, fino ad ottenere uno strato uniforme. Le superfici posteriori delle sedie tappezzate in oro-verde, e gli interni delle sedute, hanno ricevuto una doppia imbibizione a pennello, sempre con la stessa soluzione. Successivamente si è applicato uno strato protettivo di cera microcristallina "Amber" sciolta al 5% in d-limonene, applicata con pennello e tirata con panni morbidi. Ripristino di imbottiture e ricoperture Il tessuto superficiale è stato asportato; si è mantenuto la tela di iuta sopra l'imbottitura di crine, staccandola parzialmente per poter posizionare in modo uniforme il crine scivolato in basso; rifissando la iuta di copertura.

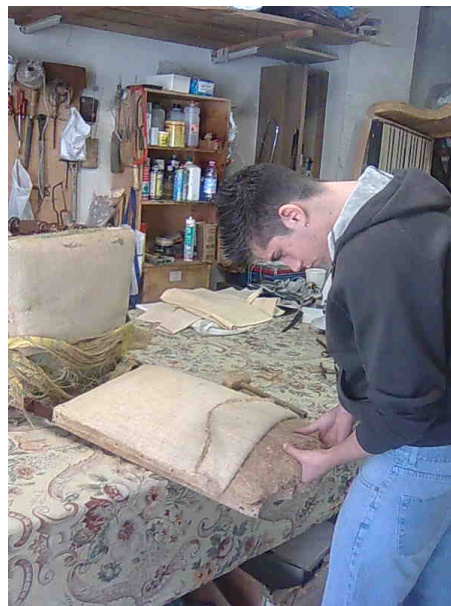
FTAY Didascalia imbottitura e rivestimento

Successivamente è stato applicato il tessuto di copertura e la relativa passamaneria. Gli schienali, nella superficie posteriore, sono stati ricoperti con tela di iuta, come si intuiva, dalle rimanenze, fossero precedentemente, sulle sedie rivestite di damascato giallo. Le quattro ricoperte in tinta unita presentavano una ricopertura in iuta, integra, si è ripulita; quelle ricoperte in rosso avevano ancora il rivestimento in canapa, si è preferito lasciarlo, integrandone le lacune con tela di canapa, in colore simile.

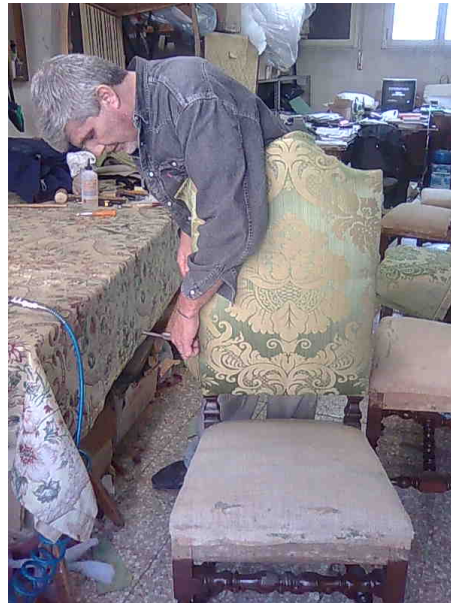
FTAY Didascalia imbottitura e rivestimento

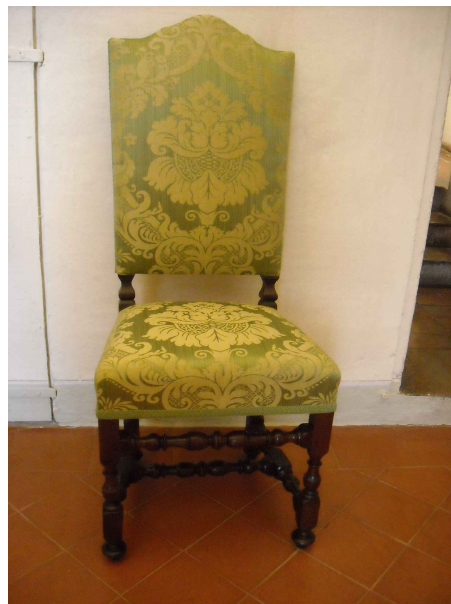
FTAY Didascalia dopo il restauro

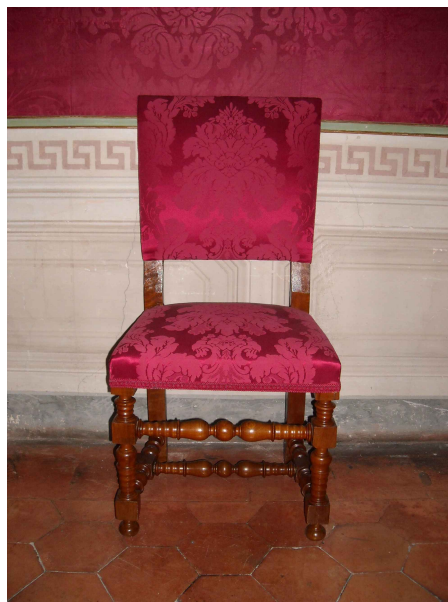
FTAY Didascalia

dopo il restauro
