ID Samira: 171705
 Numero: 2010-195
 Legge: L.R. 18/2000
 Piano di riferimento: 2008

CD		CODICI	
TSK	Tipo scheda	BDR	
NCT		CODICE UNIVOCO	
NCTN	Numero	2010-195	
INT	Intervento	Saggi di scopritura di decorazioni parietali	
AM		RIFERIMENTI AMMINISTRATIVI	
AMD	ATTO DI AFFIDAMENTO LAVORI		
AMR	RIFERIMENTI AMMINISTRATIVI		
AMRL	Legge	L.R. 18/2000	
AMRP	Piano di riferimento	2008	
LC		LOCALIZZAZIONE GEOGRAFICO-AMMINISTRATIVA	
PVC		LOCALIZZAZIONE GEOGRAFICO-AMMINISTRATIVA	
PVCP	Provincia	FE	
PVCC	Comune	Bondeno	
PVCN	Sede	Museo Civico Archeologico G. Ferraresi	
OG		OGGETTO	
OGT		OGGETTO	
OGTD	Oggetto	decorazione

OGTR Provenienza Casa Ariosto

RESR Relazione tecnica finale

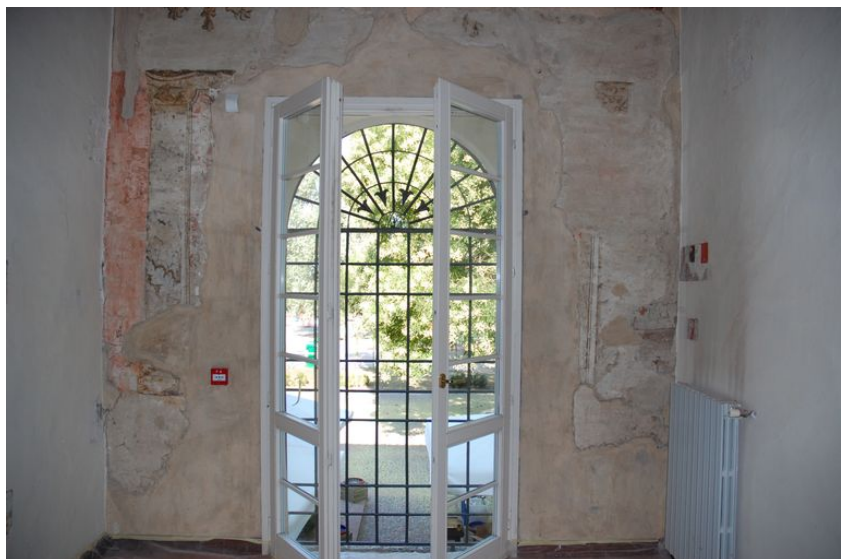
FTAY Didascalia affresco prima del restauro

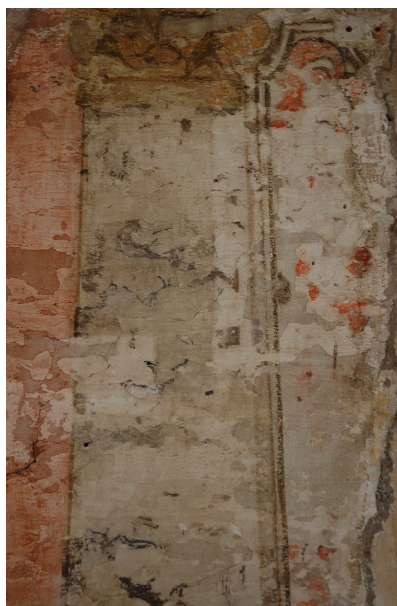
FTAY Didascalia pulitura

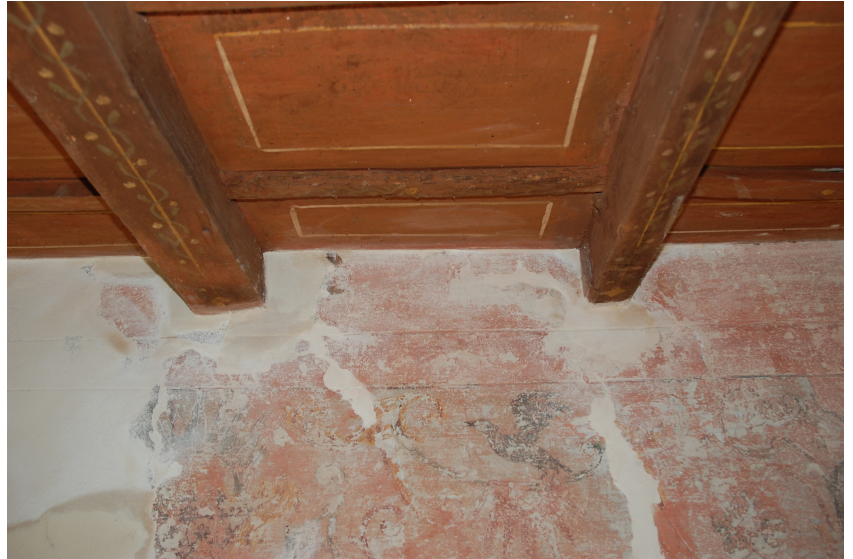
FTAY Didascalia stuccatura

Tutte le superfici sono state fissate con Acril 33 opportunamente diluito prima di iniziare la fase di stuccatura. Il rinzafo delle lacune più piccole è stato eseguito con polvere di marmo e calce Lafarge mentre le stuccature a cemento sono state rasate con calce Brigliadori. INTEGRAZIONE PITTORICA è stata condotta con colori all'acquerello cercando, dove possibile, di ricostituire e dare unità ai piccoli frammenti sparsi della decorazione. Durante l'intervento sono stati eseguiti dei saggi di scopritura nella zona superiore della parete decorata nella parte marrone che prosegue fino al soffitto ligneo. La sottostante fascia rosa, già parzialmente visibile, è risultata decorata anche se molto abrasa e lacunosa. L'intervento di scopritura è stato eseguito a bisturi con molta cautela dato il pessimo stato di conservazione dell'intonaco, distaccato, decoeso e interrotto da lacune e stuccature, di cui una centrale a cemento ed altre di contenimento in prossimità dei travetti lignei. Le operazioni eseguite su questa decorazione alta circa cm 45 e larga m 3,15 hanno seguito la stessa metodologia di intervento e sono stati utilizzati gli stessi materiali usati per il resto della decorazione. Particolare cura ha richiesto la fase di consolidamento in profondità dell'intonaco distaccato e pericolante. Anche l'integrazione pittorica delle lacune, sempre condotta all'acquerello, è stata realizzata in accordo con il resto della decorazione cercando di mettere in luce i leggeri frammenti di ornato emersi per ricostituire l'unità visiva e pittorica dell'intera parete di fondo della sala. L'ampia stuccatura che circonda la portafinestra è stata leggermente abbassata di tono con una patinatura neutra.

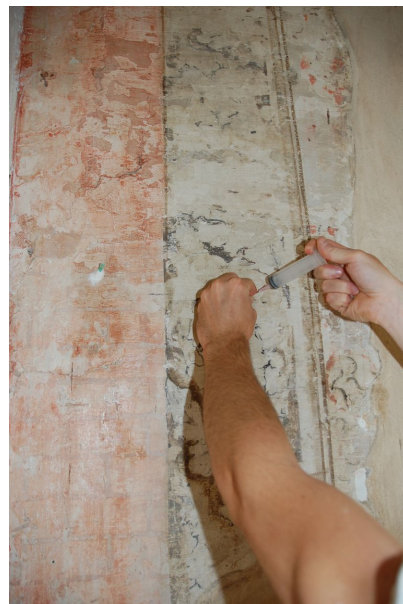
FTAY Didascalia consolidamento

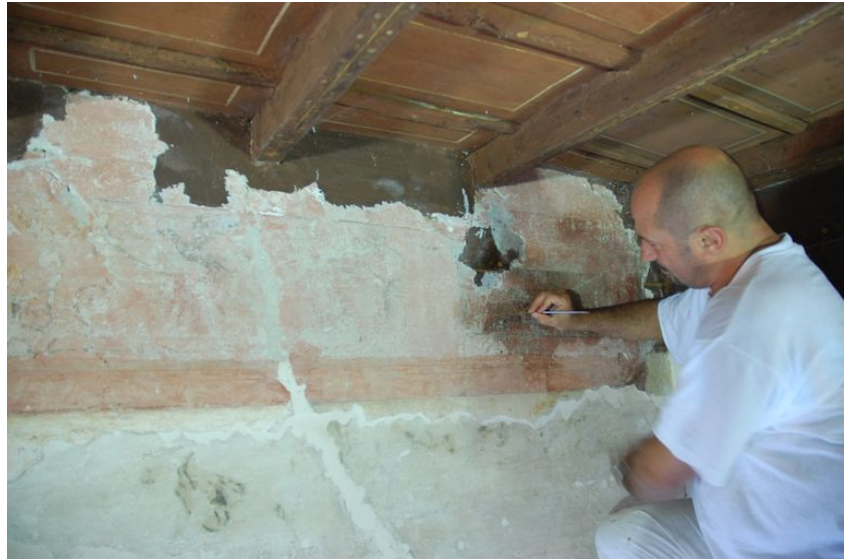
FTAY Didascalia scopritura fascia rosa

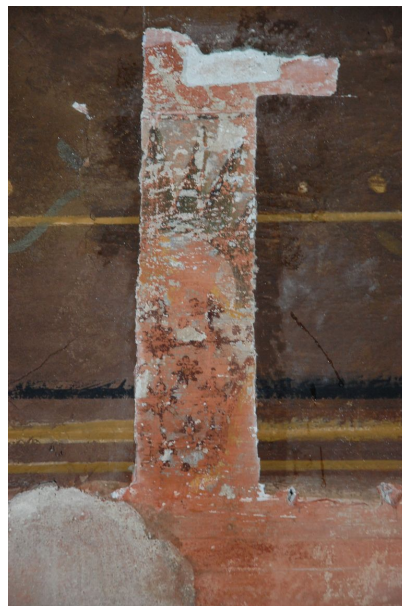
FTAY Didascalia scopritura fascia rosa

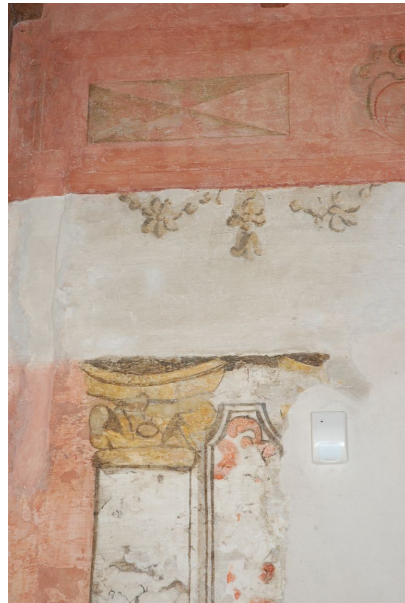
FTAY Didascalia dopo il restauro

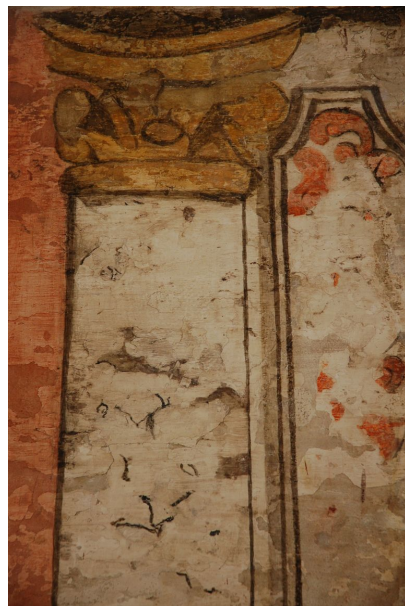
FTAY Didascalia dopo il restauro

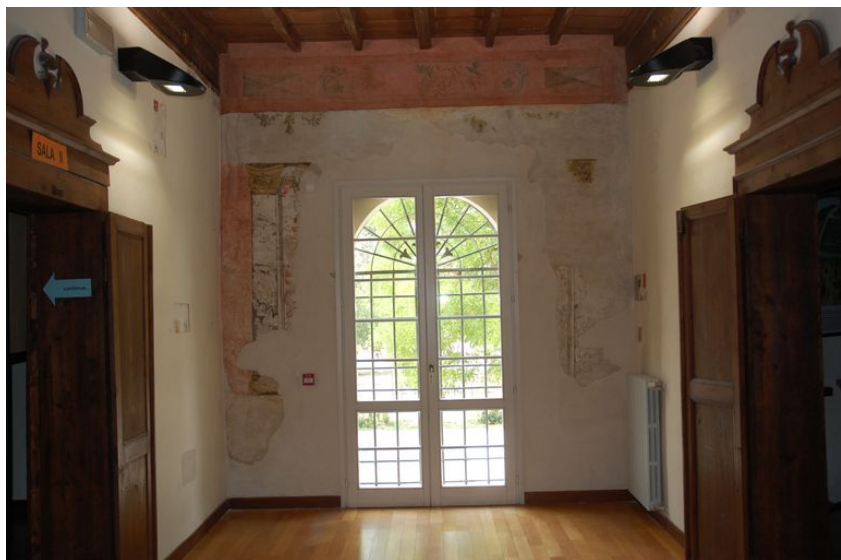
FTAY Didascalia

dopo il restauro
