CD	CODICI	
TSK	Tipo scheda	BDR
NCT	CODICE UNIVOCO	
NCTN	Numero	2010-195
INT	Intervento	Saggi di scopritura di decorazioni parietali
AM	RIFERIMENTI AMMINISTRATIVI	
AMD	ATTO DI AFFIDAMENTO LAVORI	
AMR	RIFERIMENTI AMMINISTRATIVI	
AMRL	Legge	L.R. 18/2000
AMRP	Piano di riferimento	2008
LC	LOCALIZZAZIONE GEOGRAFICO-AMMINISTRATIVA	
PVC	LOCALIZZAZIONE GEOGRAFICO-AMMINISTRATIVA	
PVCP	Provincia	FE
PVCC	Comune	Bondeno

PVCN Sede Museo Civico Archeologico G. Ferraresi

OGTR Provenienza Casa Ariosto

RESR Relazione tecnica finale

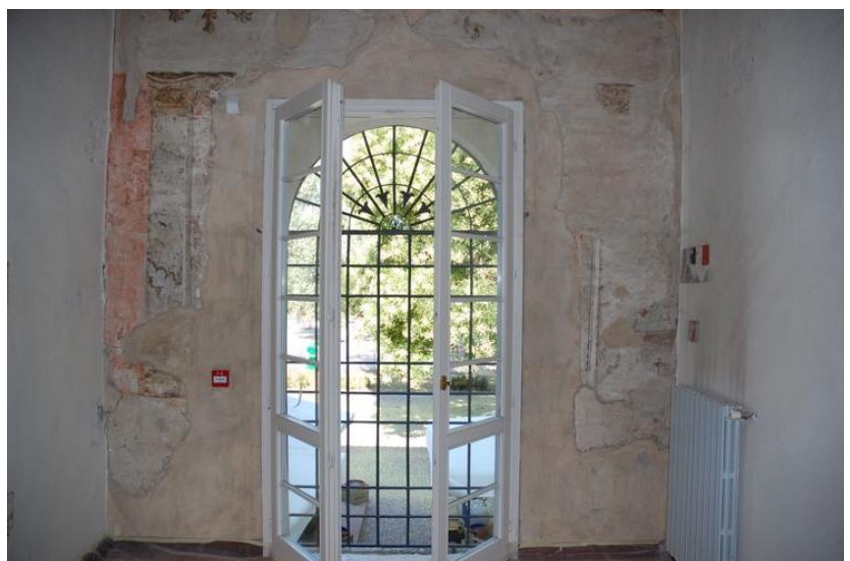
affresco prima del restauro

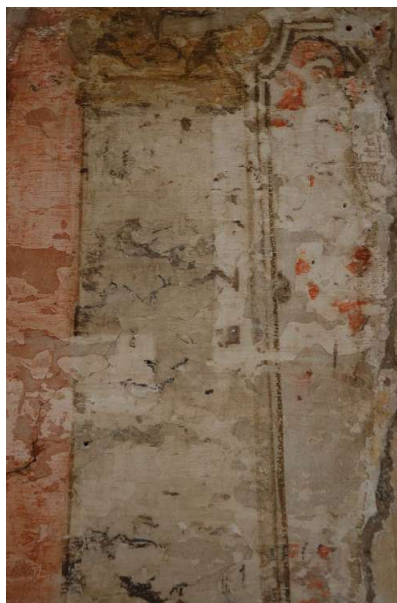
FTAY Didascalia pulitura

RESTAURO DELLA PARETE DECORATA NELLA SALA "I" PULITURA per rimuovere i fissativi alterati con miste a base di carbonato di ammonio e acetone. L'operazione era mirata ad alleggerire e liberare le superfici dallo strato grigiastro che le uniformava. Contemporaneamente sono stati eseguiti i fissaggi delle "sfogliature" degli strati decorati superficiali con carte giapponesi e microiniezioni a base di resine acrilico-viniliche opportunamente diluite.

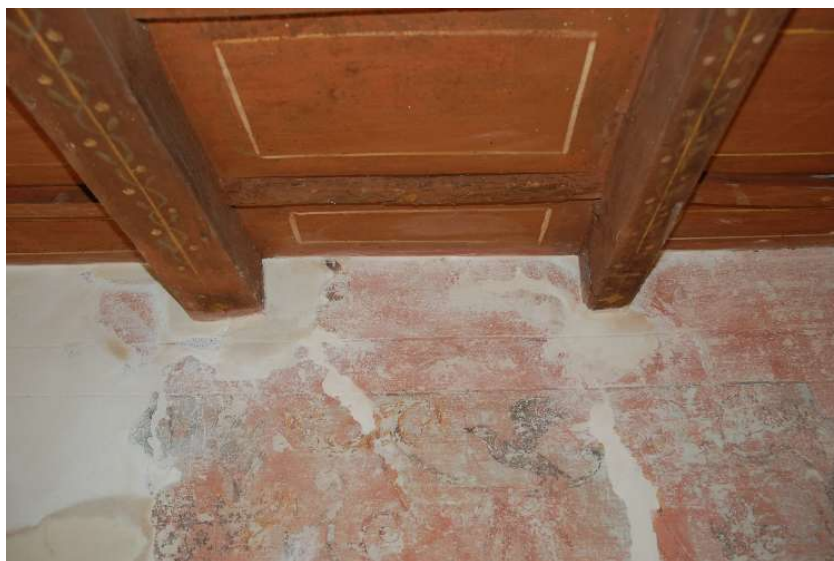
FTAY Didascalia stuccatura

Tutte le superfici sono state fissate con Acril 33 opportunamente diluito prima di iniziare la fase di stuccatura. Il rinzafo delle lacune più piccole è stato eseguito con polvere di marmo e calce Lafarge mentre le stucature a cemento sono state rasate con calce Brigliadori. INTEGRAZIONE PITTORICA è stata condotta con colori all'acquerello cercando, dove possibile, di ricostituire e dare unità ai piccoli frammenti sparsi della decorazione. Durante l'intervento sono stati eseguiti dei saggi di scopritura nella zona superiore della parete decorata nella parte marrone che prosegue fino al soffitto ligneo. La sottostante fascia rosa, già parzialmente visibile, è risultata decorata anche se molto abrasa e lacunosa. L'intervento di scopritura è stato eseguito a bisturi con molta cautela dato il pessimo stato di conservazione dell'intonaco, distaccato, decoeso e interrotto da lacune e stucature, di cui una centrale a cemento ed altre di contenimento in prossimità dei travetti lignei. Le operazioni eseguite su questa decorazione alta circa cm 45 e larga m 3,15 hanno seguito la stessa metodologia di intervento e sono stati utilizzati gli stessi materiali usati per il resto della decorazione. Particolare cura ha richiesto la fase di consolidamento in profondità dell'intonaco distaccato e pericolante. Anche l'integrazione pittorica delle lacune, sempre condotta all'acquerello, è stata realizzata in accordo con il resto della decorazione cercando di mettere in luce i leggeri frammenti di ornato emersi per ricostituire l'unità visiva e pittorica dell'intera parete di fondo della sala. L'ampia stuccatura che circonda la portafinestra è stata leggermente abbassata di tono con una patinatura neutra.

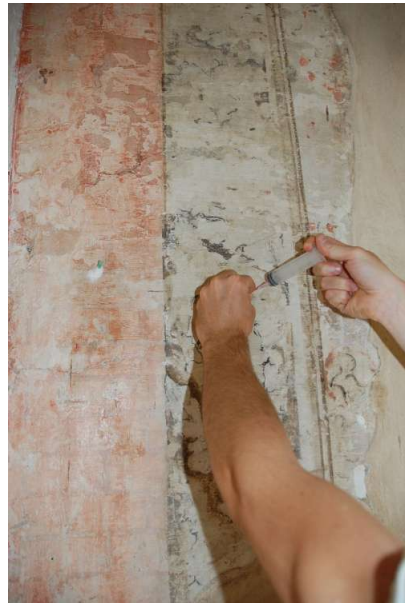
FTAY Didascalia consolidamento

CONSOLIDAMENTO in profondità degli intonaci decoesi e distaccati sono stati effettuati con malte leggere iniettate nei vuoti esistenti tra muro e intonaco. Si è provveduto poi alla rimozione di tutte le stuccature inidonee liberando in buona parte i bordi originali degli intonaci antichi nascosti dalle sovrapposizioni di malte e stucco. **STUCCATURA** a cemento, in particolare quella che circonda la porta finestra, sono state abbassate meccanicamente e portate a livello lungo i contorni.

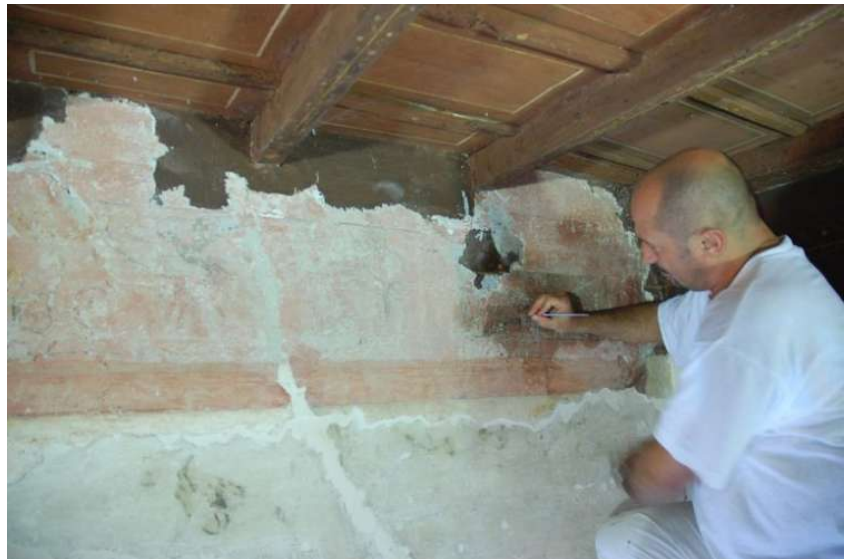
FTAY Didascalia scopritura fascia rosa

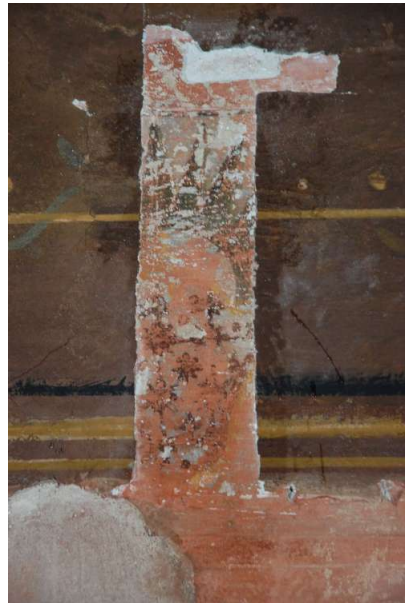
FTAY Didascalia scopritura fascia rosa
