CD	CODICI	
TSK	Tipo scheda	BDR
NCT	CODICE UNIVOCO	
NCTN	Numero	2010-195
INT	Intervento	Saggi di scopritura di decorazioni parietali
AM	RIFERIMENTI AMMINISTRATIVI	
AMD	ATTO DI AFFIDAMENTO LAVORI	
AMR	RIFERIMENTI AMMINISTRATIVI	
AMRL	Legge	L.R. 18/2000
AMRP	Piano di riferimento	2008
LC	LOCALIZZAZIONE GEOGRAFICO-AMMINISTRATIVA	
PVC	LOCALIZZAZIONE GEOGRAFICO-AMMINISTRATIVA	
PVCP	Provincia	FE
PVCC	Comune	Bondeno

PVCN Sede Museo Civico Archeologico G. Ferraresi

OGTR Provenienza Casa Ariosto

RESR Relazione tecnica finale

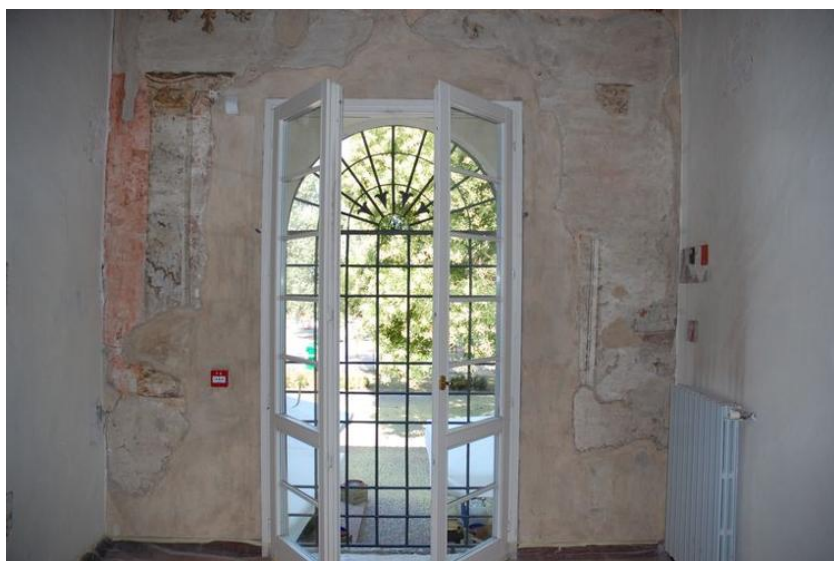
affresco prima del restauro

RESTAURO DELLA PARETE DECORATA NELLA SALA "I" PULITURA per rimuovere i fissativi alterati con miste a base di carbonato di ammonio e acetone. L'operazione era mirata ad alleggerire e liberare le superfici dallo strato grigiastro che le uniformava. Contemporaneamente sono stati eseguiti i fissaggi delle "sfogliature" degli strati decorati superficiali con carte giapponesi e microiniezioni a base di resine acrilico-viniliche opportunamente diluite.

CONSOLIDAMENTO in profondità degli intonaci decoesi e distaccati sono stati effettuati con malte leggere iniettate nei vuoti esistenti tra muro e intonaco. Si è provveduto poi alla rimozione di tutte le stuccature inidonee liberando in buona parte i bordi originali degli intonaci antichi nascosti dalle sovrapposizioni di malte e stucco. **STUCCATURA** a cemento, in particolare quella che circonda la porta finestra, sono state abbassate meccanicamente e portate a livello lungo i contorni.

Tutte le superfici sono state fissate con Acril 33 opportunamente diluito prima di iniziare la fase di stuccatura. Il rinzafo delle lacune più piccole è stato eseguito con polvere di marmo e calce Lafarge mentre le stucature a cemento sono state rasate con calce Brigliadori. INTEGRAZIONE PITTORICA è stata condotta con colori all'acquerello cercando, dove possibile, di ricostituire e dare unità ai piccoli frammenti sparsi della decorazione. Durante l'intervento sono stati eseguiti dei saggi di scopritura nella zona superiore della parete decorata nella parte marrone che prosegue fino al soffitto ligneo. La sottostante fascia rosa, già parzialmente visibile, è risultata decorata anche se molto abrasa e lacunosa. L'intervento di scopritura è stato eseguito a bisturi con molta cautela dato il pessimo stato di conservazione dell'intonaco, distaccato, decoeso e interrotto da lacune e stucature, di cui una centrale a cemento ed altre di contenimento in prossimità dei travetti lignei. Le operazioni eseguite su questa decorazione alta circa cm 45 e larga m 3,15 hanno seguito la stessa metodologia di intervento e sono stati utilizzati gli stessi materiali usati per il resto della decorazione. Particolare cura ha richiesto la fase di consolidamento in profondità dell'intonaco distaccato e pericolante. Anche l'integrazione pittorica delle lacune, sempre condotta all'acquerello, è stata realizzata in accordo con il resto della decorazione cercando di mettere in luce i leggeri frammenti di ornato emersi per ricostituire l'unità visiva e pittorica dell'intera parete di fondo della sala. L'ampia stuccatura che circonda la portafinestra è stata leggermente abbassata di tono con una patinatura neutra.

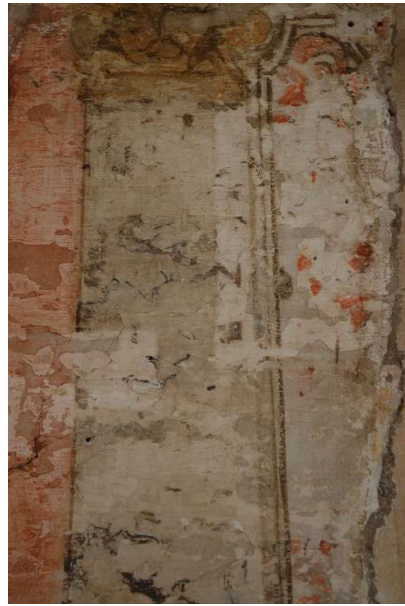
FTAY Didascalia pulitura

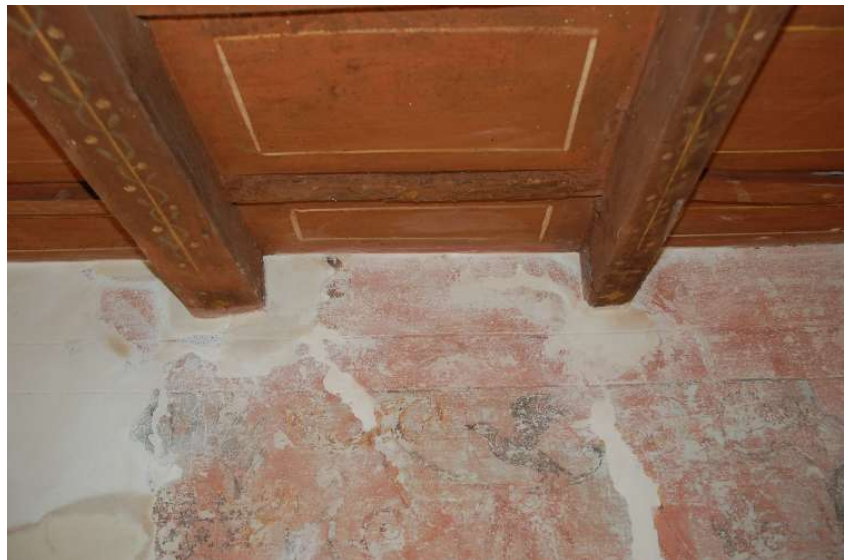
FTAY Didascalia stuccatura
